## **BMW M3 Competition**

Chassis-Nr.: WBS31AY050FL54512 Fahrzeug-Nr.: 5001537682 Expertise-ID 255552

Datum: 16. August 2023

### Zustandsanalyse

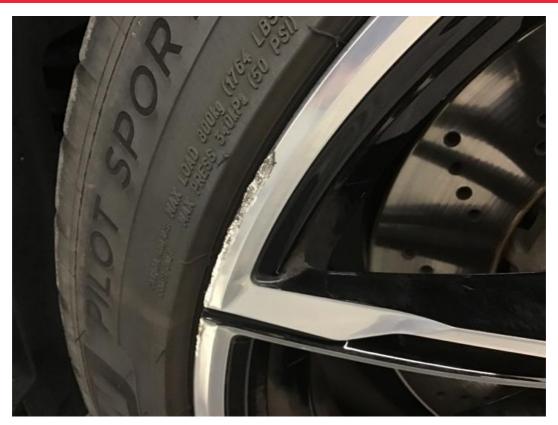
Felge vorne links Kratzbeschädigt, Gebrauchsspur

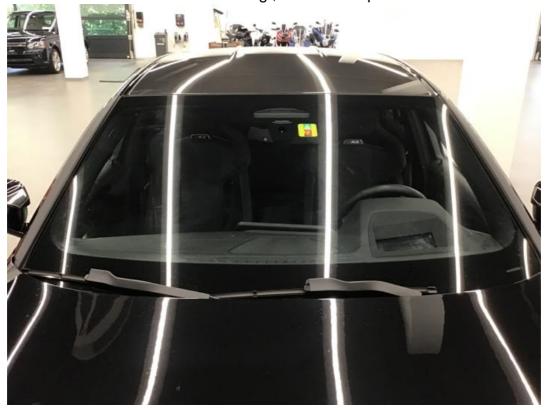
Frontscheibe aussen Gebrauchsspur, Kratzbeschädigt, Steinschlag

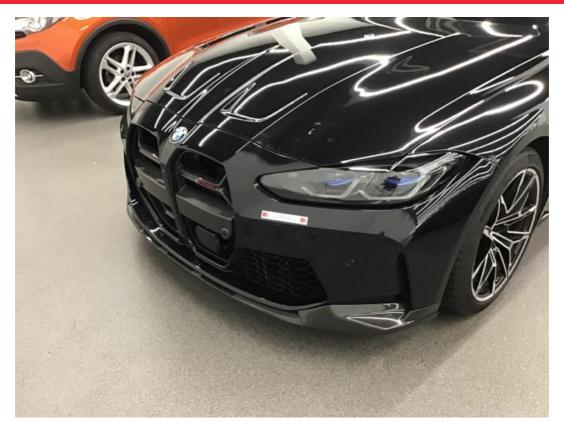
Stossfänger vorne Gebrauchsspur, Kratzbeschädigt, Steinschlag

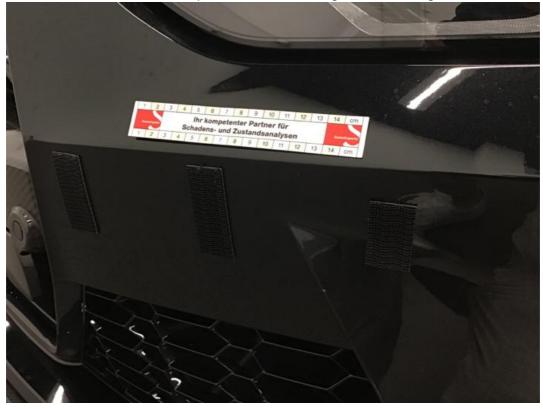
Stossfänger vorne Gebrauchsspur, Kratzbeschädigt, Steinschlag

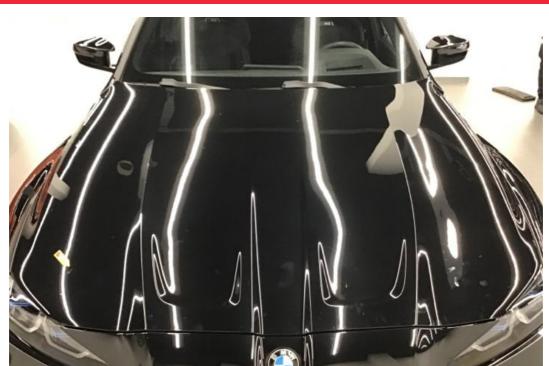
Motorhaube Kratzbeschädigt, Steinschlag, Gebrauchsspur

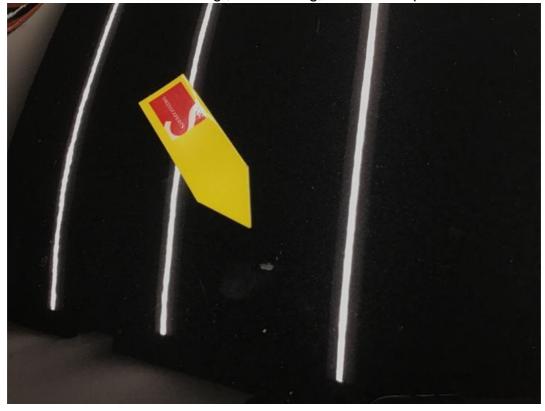
Motorhaube Kratzbeschädigt, Steinschlag, Gebrauchsspur

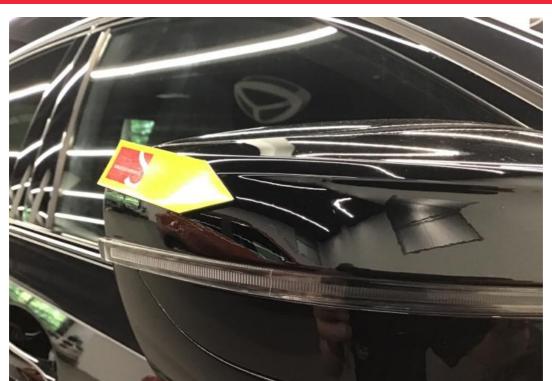
Spiegel rechts Gebrauchsspur, Kratzbeschädigt

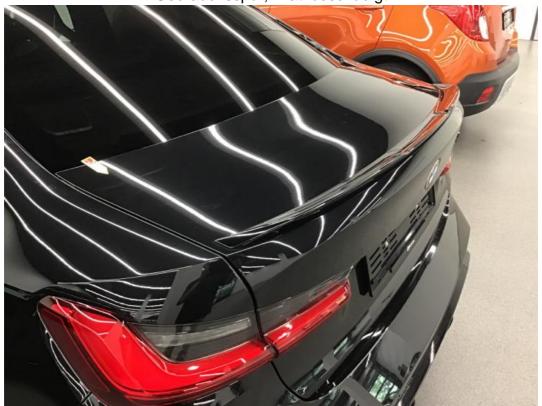
Heckklappe Gebrauchsspur, Kratzbeschädigt

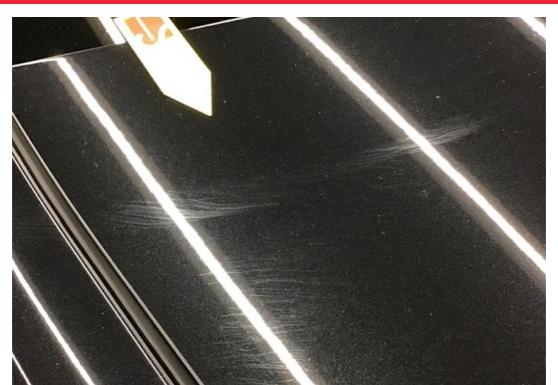
Heckklappe Gebrauchsspur, Kratzbeschädigt

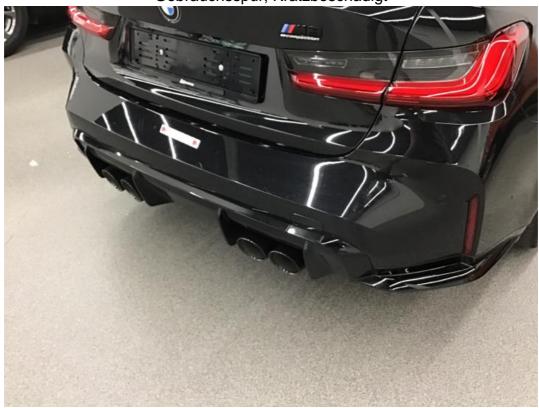
Stossfänger hinten Kratzbeschädigt, Gebrauchsspur

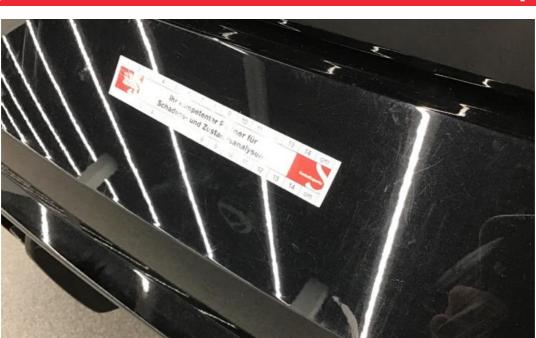
Stossfänger hinten Kratzbeschädigt, Gebrauchsspur

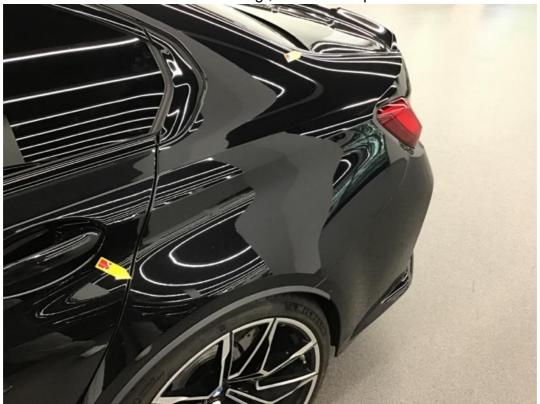
Seitenwand hinten links Kratzbeschädigt, Gebrauchsspur

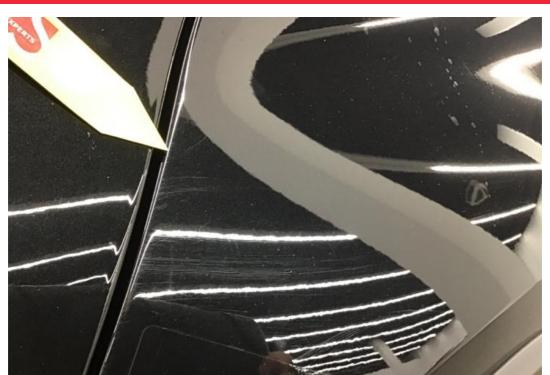
Seitenwand hinten links Kratzbeschädigt, Gebrauchsspur

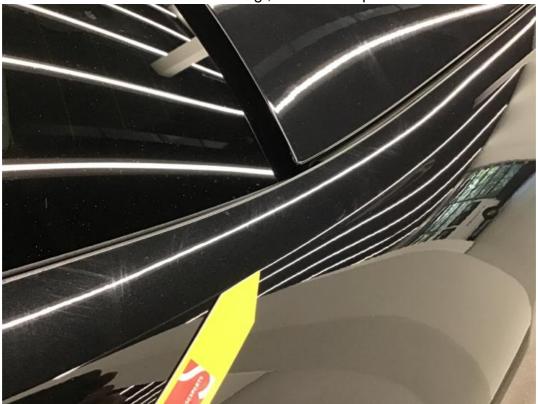
Seitenwand hinten links Kratzbeschädigt, Gebrauchsspur

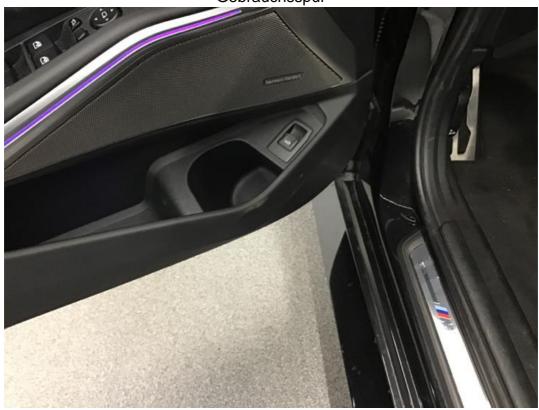
Sitze und Interieur Gebrauchsspur

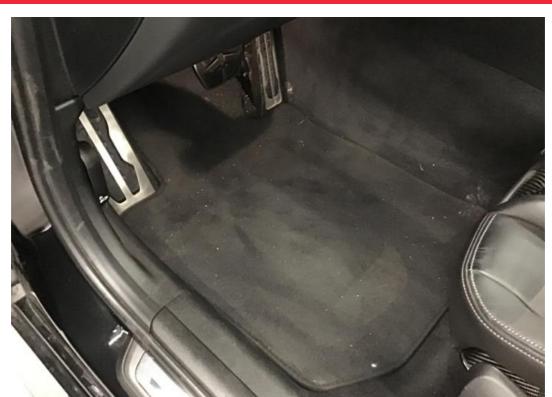
Sitze und Interieur Gebrauchsspur

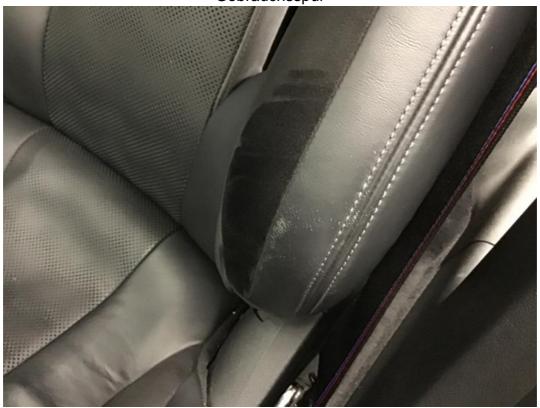
Sitze und Interieur Gebrauchsspur

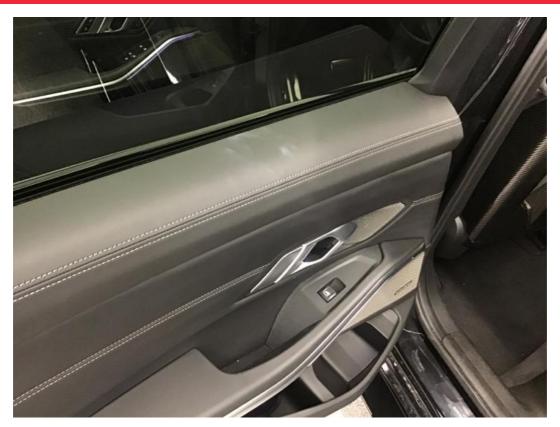
Sitze und Interieur Gebrauchsspur

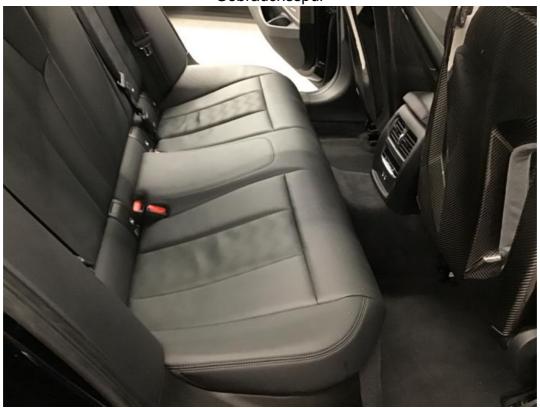
Sitze und Interieur Gebrauchsspur

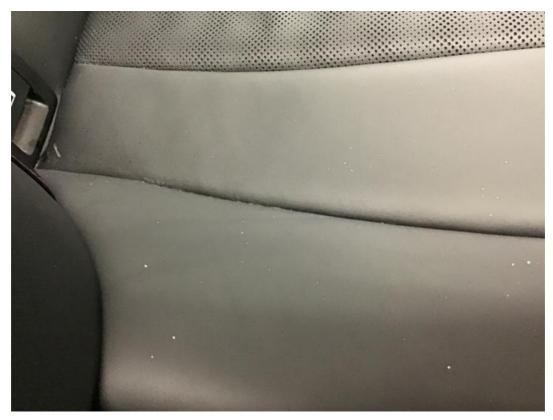
Sitze und Interieur Gebrauchsspur

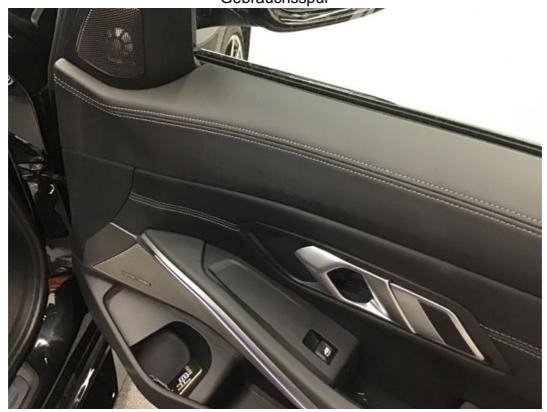
Sitze und Interieur Gebrauchsspur

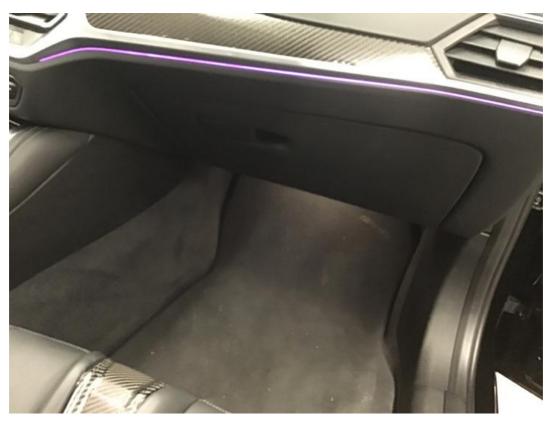
Sitze und Interieur Gebrauchsspur

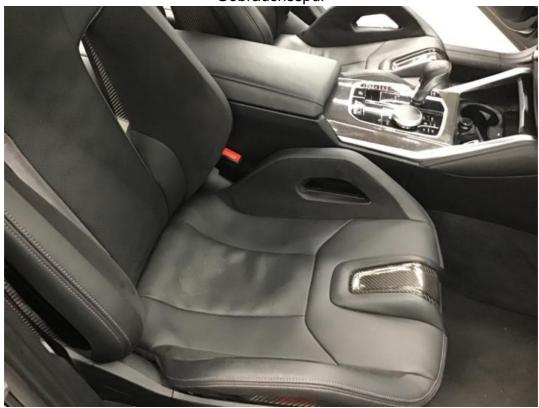
Sitze und Interieur Gebrauchsspur
