LANCHA

RELATÓRIO DE INSPEÇÃO DE RISCO

Nome da Embarcação:	Lica
Local de Guarda:	Em vaga seca. Iate Clube Veleiros da Ilha / Florianópolis – SC.
Proprietário:	Jurandir Paz de Oliveira
CPF / CNPJ:	534.291.689-53
Endereço do Proprietário:	Rua das Baleias Franca, nº 490 / Jurere Internacional / Florianópolis – SC / CEP 88053-515.
Responsável:	André Borges Teixeira, marinheiro.
Data da Inspeção:	04 de novembro de 2025
Local da Vistoria:	R. Silva Jardim, nº 838 / Centro / Florianópolis - SC / CEP: 88020-200 / Iate Clube Veleiros da Ilha.
Empresa Prestadora:	Tech Survey Vistorias Ltda.
Responsável pela Inspeção:	SCF S2154
Participantes na Inspeção:	André Borges Teixeira, marinheiro.

Tech Survey
Vistorias Ltda

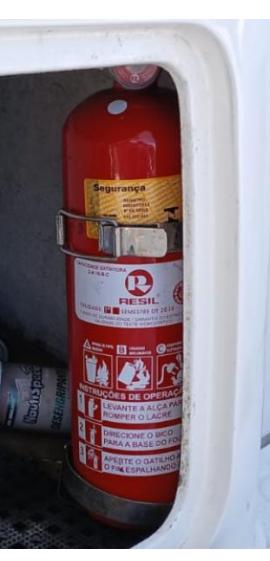
13	Extintores	14	Validades dos extintores

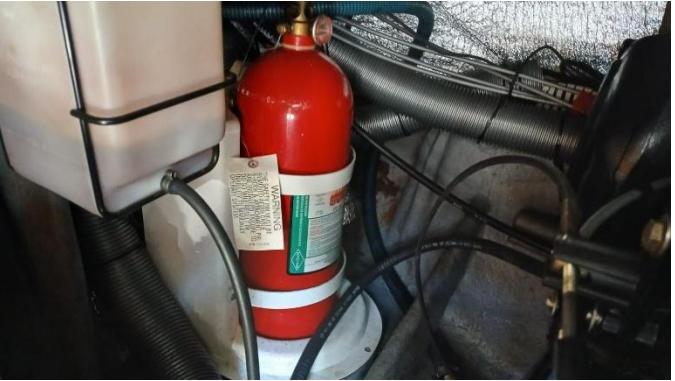
- Constatou-se que o sistema automático de combate a incêndio instalado na praça de máquinas encontra-se sem revisão anual e sem comprovação de teste hidrostático do cilindro, em desconformidade com as exigências de manutenção periódica previstas nas normas da Autoridade Marítima.

23	Blower	24	Extintor automático Sea Fire na praça de máquina / Sem revisão

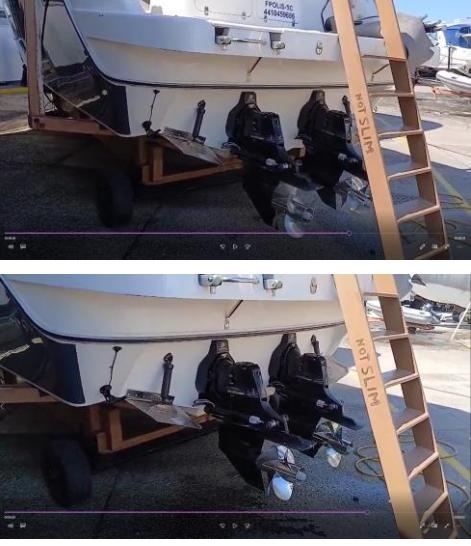
29	Vídeos dos motores acionados, satisfatório.
30	Horas dos motores
