某纯电动汽车前副车架耐久开裂的分析和优化

詹士成，袁宝文，彭文欢，周钊
东风本田汽车有限公司

Analysis and Optimization of Durable Cracking in Front Sub-frame for a Pure Electric Vehicle

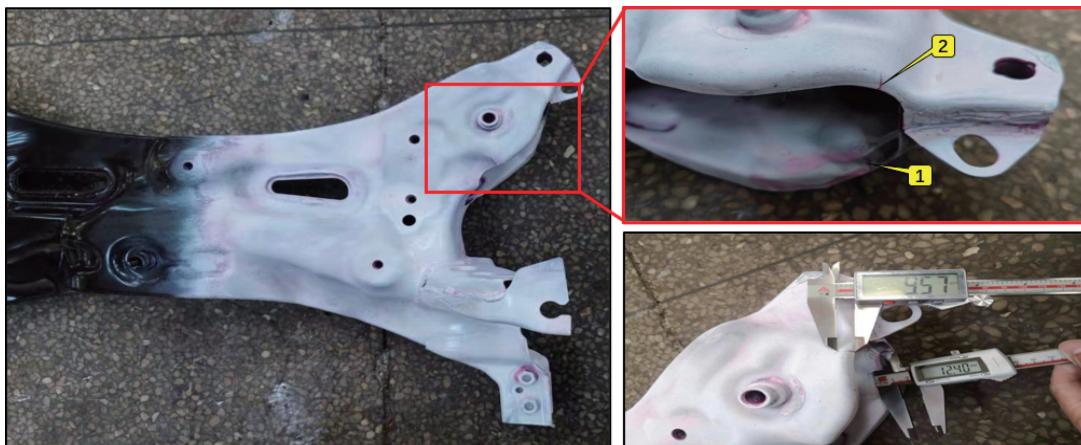
图 1 前副车架开裂位置示意图

某款纯电动车型在进行整车恶劣耐久试验过程中，车辆行驶至 4300km 时点检发现前副车架摆臂安装区域的钣金处存在开裂。此外，在实验室台架上进行单品耐久试验的副车架总成在完成一倍寿命循环后，摆臂安装区域的上下钣金也发现存在开裂，并且开裂位置与整车恶劣耐久的开裂位置一致，如图 1 所示。由图可知，摆臂安装区域的钣金开裂位置总共有两处：位置 1 位于副车架上板的翻边处，经测量裂纹长度为 12.4mm；位置 2 位于副车架下板翻边处，经测量裂纹长度为 9.57mm。

该前副车架采用钣金材质，为了满足腐蚀耐久的要求，钣金表面电泳涂装黑色漆。由于黑色漆面对视觉存在影响，在试验过程中副车架如果出现微小裂纹非常难以发现。为了更好地观察副车架的裂纹情况，通常在完成一倍耐久循环后进行着色渗透探伤处理^[4-6]。在图 1 中，副车架右侧的白色部分是经过脱漆和着色渗透后的状态，若钣金表面存在裂纹则会有红色痕迹，非常容易识别。

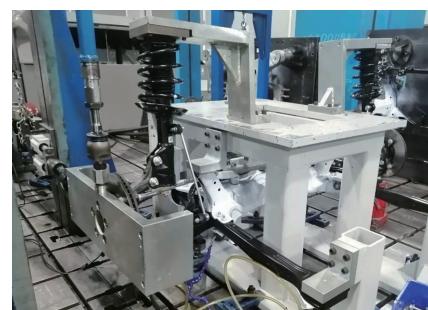
图 11 副车架的台架耐久试验

表 5 为优化后副车架台架耐久试验的结果，副车架在完成 12.1 万次循环时（即一倍寿命循环），副车架上位置 1、2 处的钣金未发生开裂，其余部分的钣金和焊缝也均未发生开裂，满足耐久试验设计要求；继续进行台架耐久试验至 24.2 万次循环，副车架上位置 1、2 处的钣金仍未发生开裂，其余部分的钣金和焊缝同样也均未发生开裂。

由于台架试验的时间较长、成本较高，副车架未进行更长时间的耐久验证，优化后的副车架顺利通过了台架耐久验证，并且其极限耐久强度达到了两倍以上。副车架单品台架耐久试验的样件数量为两个，试验后的副车架如图 12 所示，试验后副车架的位置 1 和 2 完好无损。
