某车型门槛 CBS 区域电泳漆未烤干问题分析研究

兰亚强，李翠，孙积强，宋兴光，王乾坤
比亚迪汽车有限公司

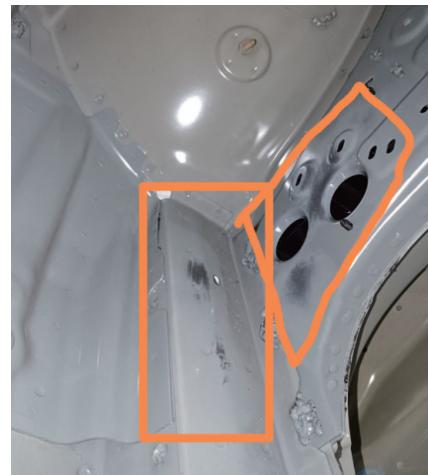
图 1 故障现象

某车型（简称 X 车型）在电泳后，门槛前部、A 柱、B 柱区域电泳颜色发青，使用丙酮试剂擦拭门槛前段区域发现电泳漆被溶解，无纺布上也粘有电泳漆，故障现象见图 1。在量产车 Y 车型上同一位置用无纺布擦拭未出现该现象，通过对漆面异常区域进行炉温测量，异常区域炉温均不满足电泳漆烘烤时间和温度要求，判断这些区域电泳漆存在烘烤不干问题。

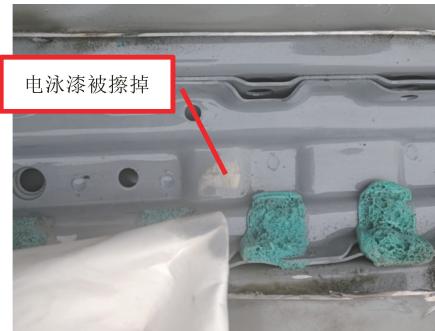
图 13 门槛电泳漆被擦掉

样车拆解后, 目视门槛前段电泳漆发青, 用丙酮擦拭, 电泳漆被擦掉, 无纺布也粘有电泳漆, 见图 13。

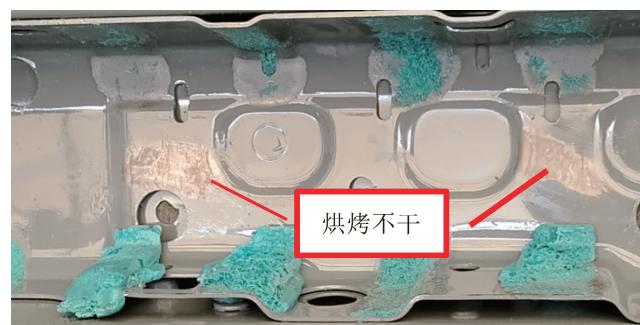
图 18 取消门槛三个加强板

车身拆解后，门槛处仍然存在烘烤不干问题，见图 18。
