## 超声波检测报告

报告编号: ZJC012-25-UT-105

委托单位	江苏常鑫路桥集团有限公司		工程名称	沪蓉高速薛家道口东段扩能改造工程项目	
构件名称	ZL10-1		检测部位	熔透角焊缝	
材质	Q345qD	坡口形式	V型	检测数量	123.452 m
检测时机	焊后 24 小时	焊接方法	CO <sub>2</sub> 气体保护焊	检测比例	100%
热处理状态	AR	工件温度	25°C	表面状态	打磨光滑
仪器型号/ 编号	超声波探伤仪 SZ-C02	探头规格	5P9X9 70° 2.5P9X9 60°	耦合剂	化学浆糊
表面补偿	4dB	对比试块	RB-2	标准试块	CSK-IA
检测位置	单侧双面	扫查方式	L+N+T	检测灵敏度	Φ3×40
采用标准/ 级别	GB/T 11345-2023 检验等级 B GB/T 29712-2023 验收等级 2			母材检测 结果	无影响横波检测缺陷

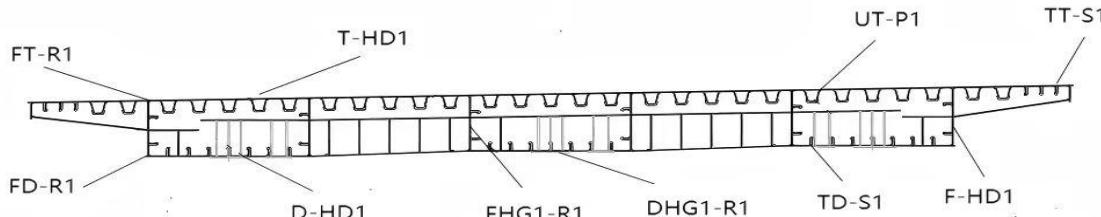
检测部位及缺欠示意图:

依据上述标准及合格级别, 本公司按照上述比例对上述检测部位焊缝进行了检测, 检测结论合格, 具体检测情况见下页检测结果表格。
