超声波检测报告

报告编号: ZJC012-25-UT-117

委托单位	江苏常鑫路桥集团有限公司		工程名称	沪蓉高速薛家道口东段扩能改造工程项目	
构件名称	ZL12-1		检测部位	熔透角焊缝	
材质	Q345qD	坡口形式	V型	检测数量	117.808 m
检测时机	焊后 24 小时	焊接方法	CO ₂ 气体保护焊	检测比例	100%
热处理状态	AR	工件温度	25°C	表面状态	打磨光滑
仪器型号/ 编号	超声波探伤仪 SZ-C02	探头规格	5P9X9 70° 2.5P9X9 60°	耦合剂	化学浆糊
表面补偿	4dB	对比试块	RB-2	标准试块	CSK-IA
检测位置	单侧双面	扫查方式	L+N+T	检测灵敏度	Φ3×40
采用标准/ 级别	GB/T 11345-2023 检验等级 B GB/T 29712-2023 验收等级 2			母材检测 结果	无影响横波检测缺陷

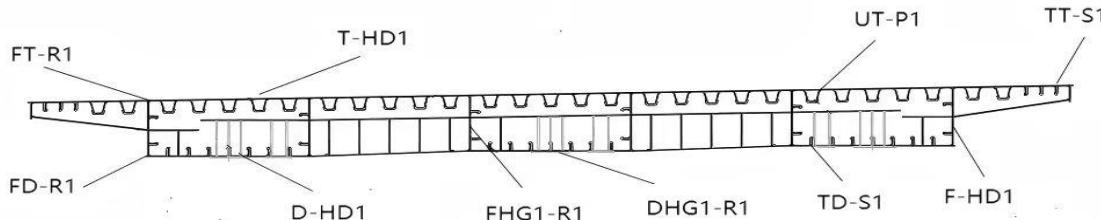
检测部位及缺欠示意图:

依据上述标准及合格级别, 本公司按照上述比例对上述检测部位焊缝进行了检测, 发现 1 处超标缺欠, 其余焊缝检测结论合格, 具体检测情况见下页检测结果表格。
