## Kunden-Check-in-Dokument

Kfz-Kennzeichen: FK-655IB

Kilometerstand: 65780

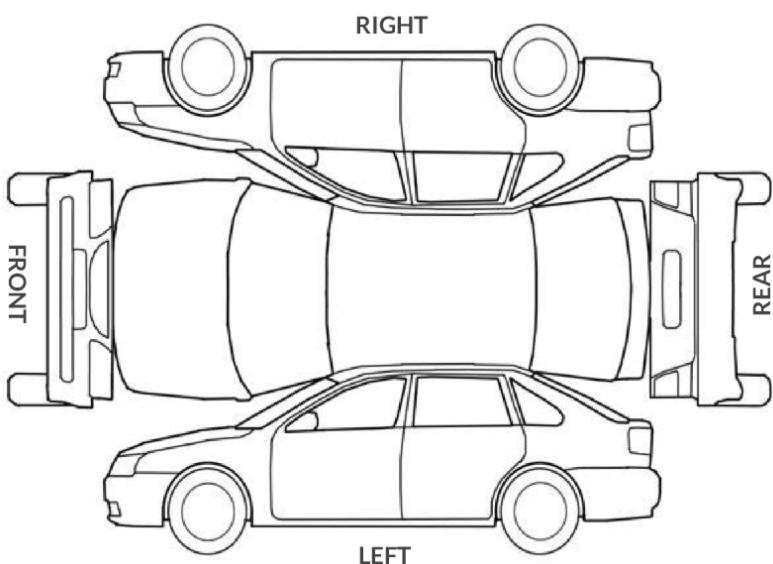
1. Lackschaden 2 cm
2. leichte delle
3. Lackschaden punktuell
4. Stoßfänger
5. Lackscaden neben Nebelscheinwerfer ca 3 cm punktuell
6. Lackschaden ca. 1cm
7. Unfallschaden, Lackschaden mit Delle ca. 5cm
8. Lackschaden punktuell
