Gemietetes Fahrzeug: Fiat Ducato L3H2 Plus o. ähnlich

Kunden-Check-in-Dokument

Kfz-Kennzeichen: FK845II

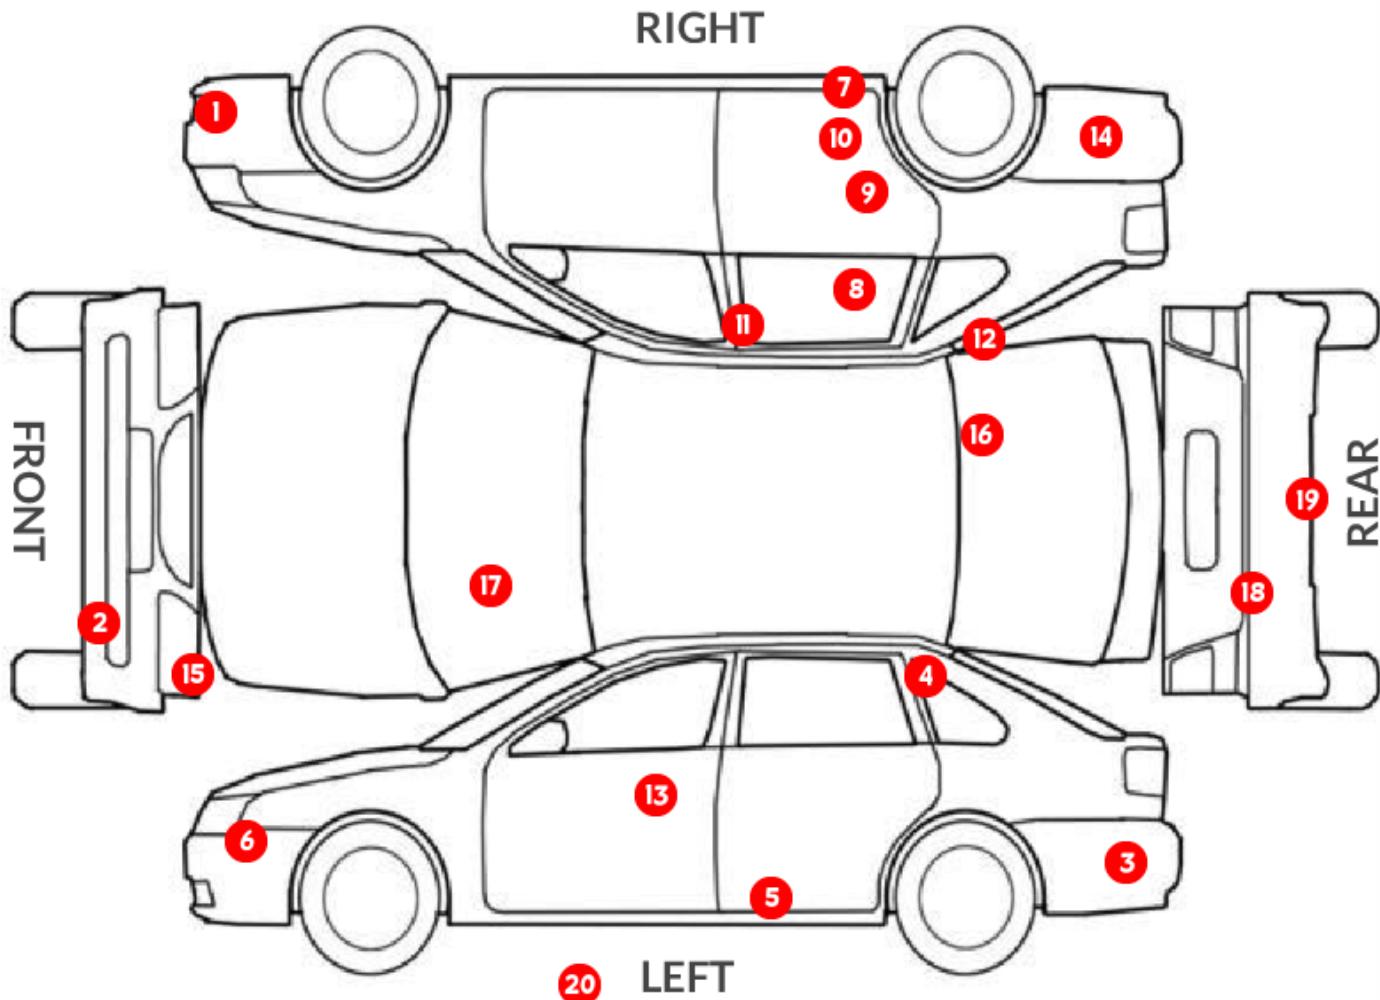
Jede rote Markierung über dem Inspektionsbild zeigt einen Kratzer, ein Ding, eine Schramme oder eine Delle an.

1. Stoßstange rechts unten Streifschaden
2. 2fach gerissen
3. kratzer ca 10*40cm
4. ganze lange Ast-Kratzer
5. mittlere Plastikschutz kratzer ca 10*30cm
6. Abstand Kotflügel-Stoßfänger passt nicht
7. kratzer mit lackschaden
8. kratzer mit lackschaden
9. eingedrückte Stelle
10. Plastikteil verkratzt 10*30cm
11. ganze lange Ast-Kratzer
12. Endspitz 3cm eingedrückt
13. Fahrertüre ca.30cm Kratzer mit 1cm Delle rechts
14. Türanschlagpuffer fehlt
15. Scheinwerfer verkratzt
16. Dellen 2mal
17. Steinschlag
18. Heckstange, beidseitig
19. Eingedrückte Stellen HEckstoßstange
20. Fahrersitz gerissene Fläche
