2-37#住宅楼等 8 项  
(昌平区嘉泽生态住宅小区二期)  
**水土保持监测总结报告**

建设单位：北京香江盛富房地产开发有限公司  
监测单位：北京北林丽景生态环境规划设计院有限公司

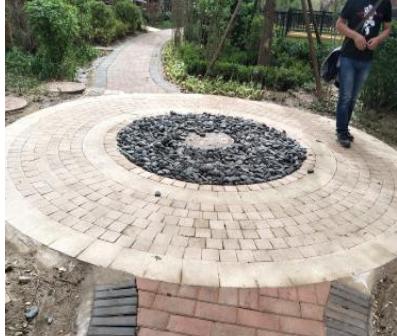
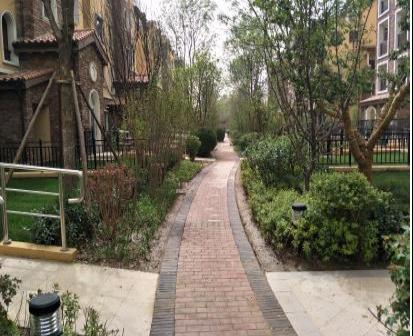
措施类型	名称	工程量	图片及文字说明	
工程措施	透水砖铺装	275m <sup>2</sup>

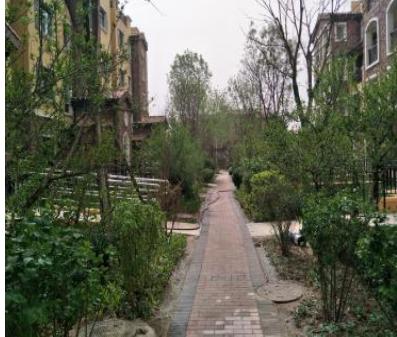
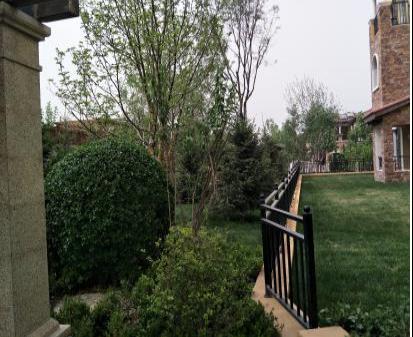
植物措施	乔灌草种植(乔木 231 株, 灌木 342 株, 栽植花卉 574.5 m <sup>2</sup> , 地被植物 628.7 m <sup>2</sup> )	0.50hm <sup>2</sup>
