# 르노코리아 출장 보고서

POLESTAR DOT Number Reading Project

2025.01.20

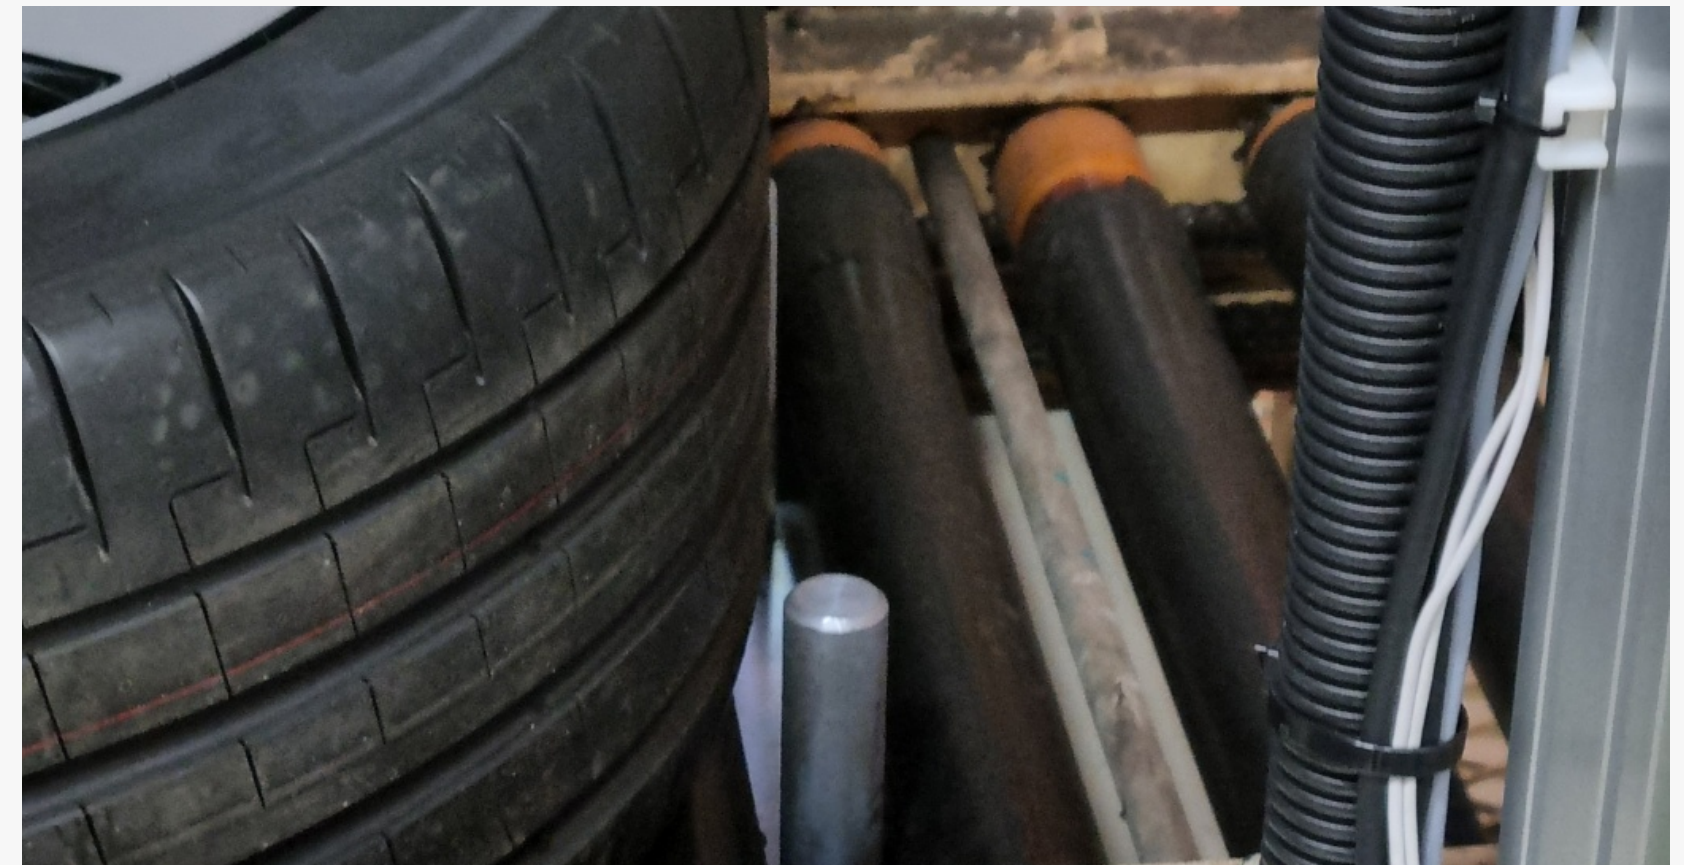
- DOT 번호 검출 성공
- OCR 설정 및 파라미터 최적화를 통해 검출 정확도 향상.
- 타이어 위치 및 상태를 통해 외형 데이터 분석 성공.
- 20인치와 22인치 타이어를 구별하기 위한 데이터 수집 완료.

- 스톱퍼에서 손가락 두마디 이상 떨어지면 OCR 값 확인 어려움.
- 타이어가 어느정도 안정적으로 들어 올 수 있는 방법이 필요 함.
- 카메라의 떨림과 타이어의 진동 정도를 사전에 분석하여 정확한 대비 필요.
