차대차 직진 대 직진 사고 – 사거리 교차로(상대 차량이 측면 방향에서 진입)

한쪽 차량 신호위반 사고 (기본과실)					참고기준 201
-------------------------	--	--	--	--	--------------------

사례 개요	심의번호 2018-051544	결정비율 A(청구) : B(피청구) = 0 : 100
사고내용	<ul style="list-style-type: none"> 신호기 있는 사거리 교차로에서 적색신호에 직진하던 피청구차량과 녹색신호에 직진하던 청구차량간의 충돌사고 	
참고 인정기준 201		<p>신호기가 있는 교차로에서 신호는 양 차량 운전자가 신뢰하는 것으로, A차량은 B차량이 적색신호를 위반하여 직진할 것을 예상하고 주의해야 할 이유가 없으므로 B차량의 일방과실로 정한다.</p> <p>기본비율 A : B = 0 : 100</p>

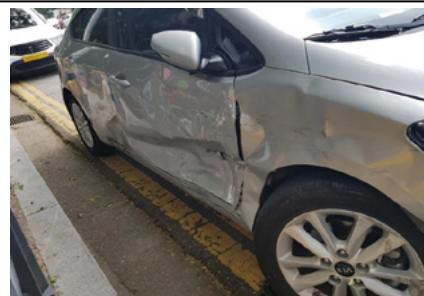
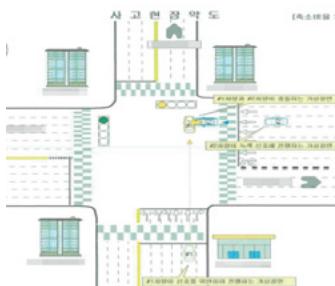
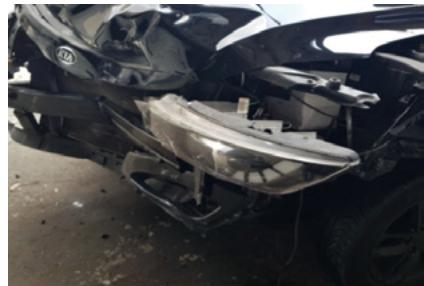
- 교통사고사실확인원에 피청구차량의 신호위반(적색신호에 교차로 진입)으로 판단됨

- 피청구차량 조수석 측면부 파손
 - 청구차량 전면부 파손

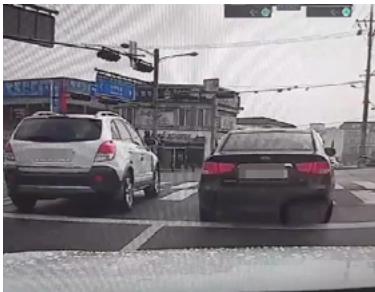
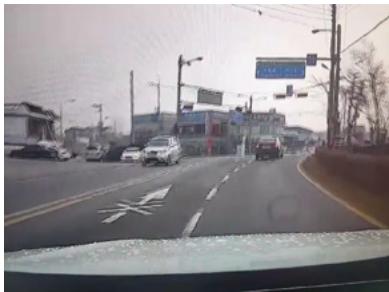
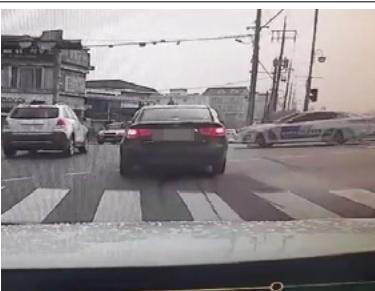
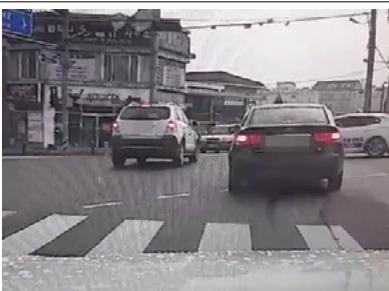
<ul style="list-style-type: none"> • 목격차량의 동영상(녹색신호에 교차로 진입하는 선행 청구차량의 모습) • 목격차량의 동영상(적색신호에 우측 도로에서 교차로 진입하는 피청구차량의 모습, 신호위반) 	<ul style="list-style-type: none"> • 목격차량의 동영상(좌회전차로에서 직진하는 청구차량의 모습 [위, 아래])

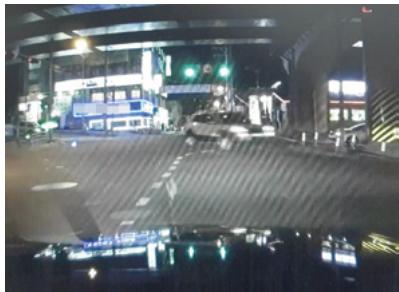
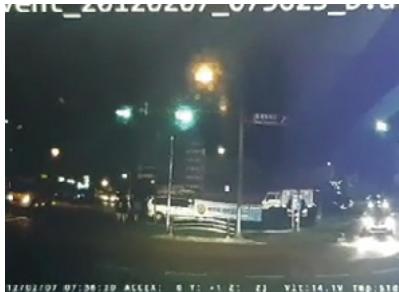
<ul style="list-style-type: none"> • 녹색신호에 교차로 진입하였으나, • 교차로 내에서 적색신호로 변경된 모습 	<ul style="list-style-type: none"> • 직진신호에 출발하는 모습 • 직진신호에 진행 중 좌측 도로에서 교차로에 진입한 청구 차량과 충돌하는 모습

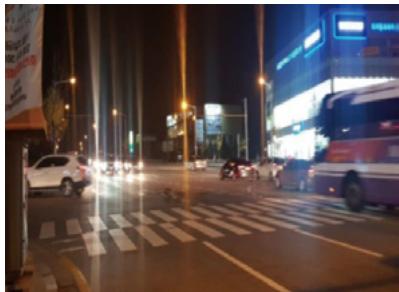
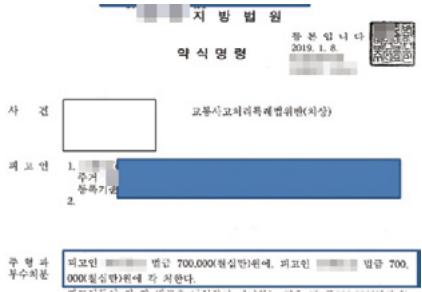
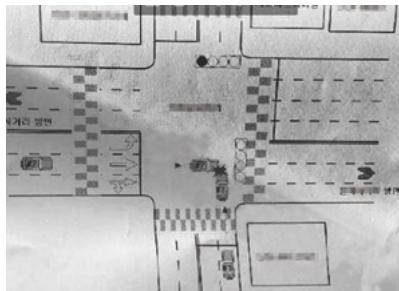
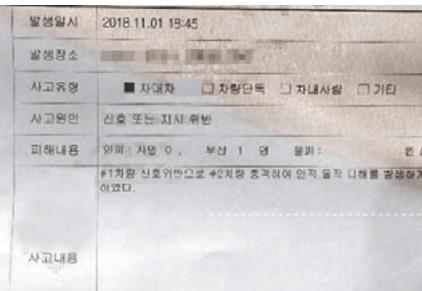
<ul style="list-style-type: none"> 현장사진(피청구차량 방향) 및 교통사고사실확인원의 사고현장 약도 청구차량이 진행한 좌측도로의 폭이 넓은 상태임 	<ul style="list-style-type: none"> 약식명령서에 의하면, 법원은 청구차량과 피청구차량의 운전자를 동일하게 70만원의 벌금에 처함 교통사고사실확인원에 피청구차량이 #1차량(가해차량)으로 기재됨

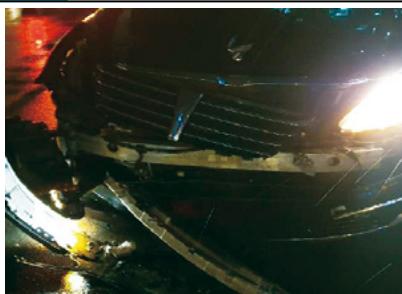
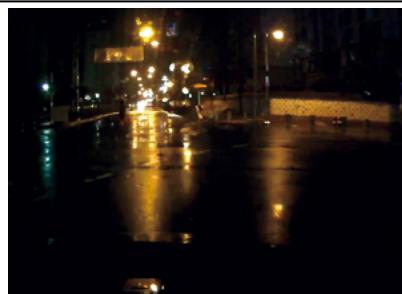
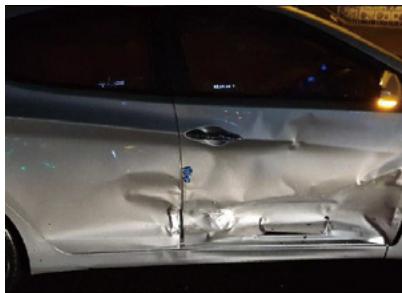
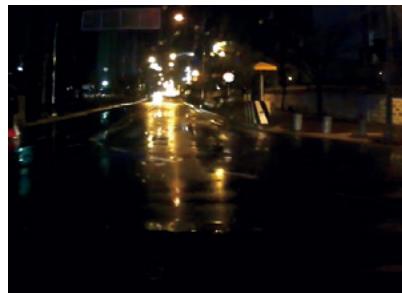
- 청구차량 앞범퍼 파손
- 피청구차량 조수석 측면 파손

- 피청구차량이 소로에서 선진입하여 교차로를 거의 통과하는 모습(피청구차량 동영상)

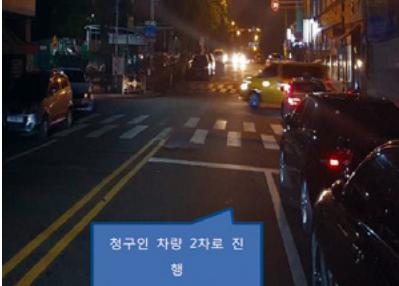
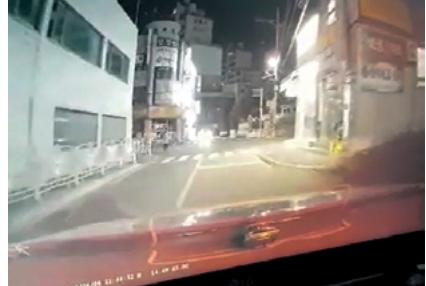
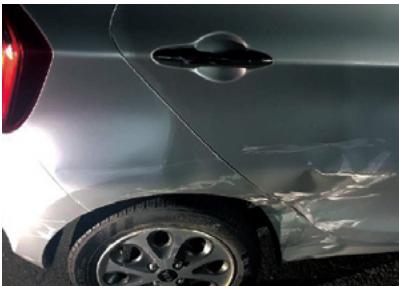
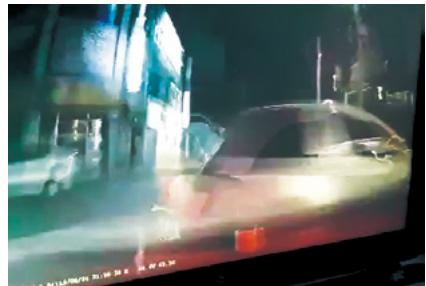
<ul style="list-style-type: none"> • 청구차량 편도 2차로에서 진행(대로) • 청구차량 조수석 후측면 파손 	<ul style="list-style-type: none"> • 피청구차량 편도 1차로에서 진행(소로) • 동영상상 청구차량이 선진입하는 모습

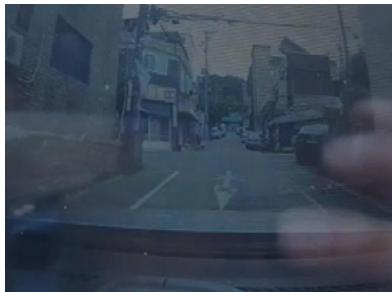
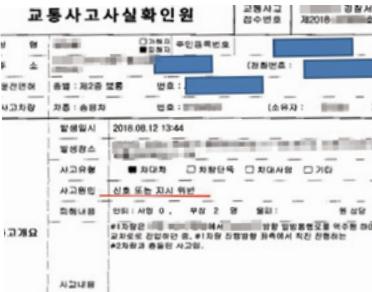
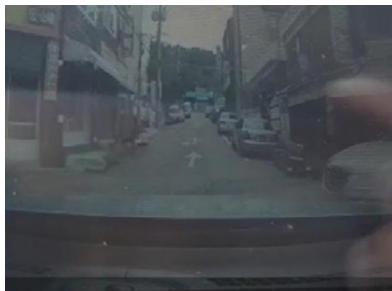
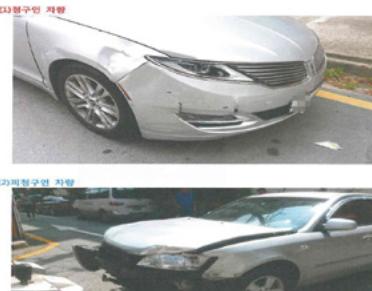
• 청구차량이 직진하는 모습(동영상)
 • 우측도로에서 노면지시를 위반하여 역주행하는 피청구 차량의 모습(동영상)

• 교통사고사실확인원의 사고원인은 피청구차량 신호 또는 지시위반으로 기재됨
 • 양 차량의 파손부위 사진

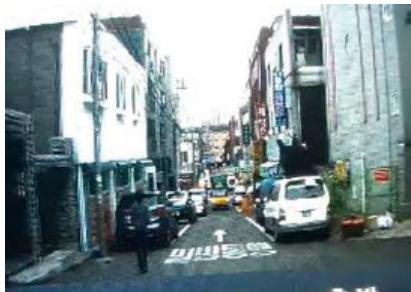
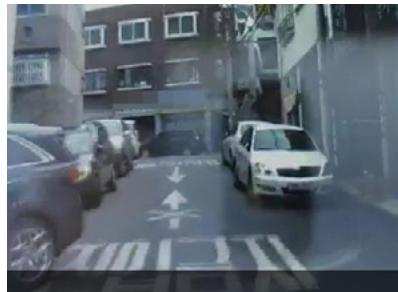
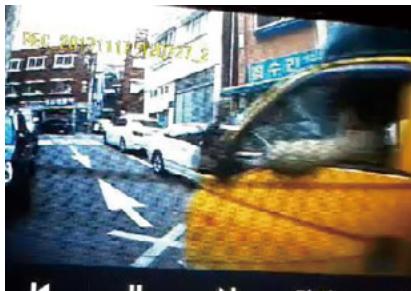
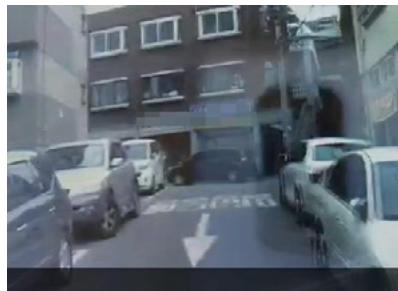
- 청구차량이 사고 발생 전 노면의 표시에 따라 직진하는 모습(동영상)
- 청구차량이 후진하면서 후방에서 역주행하는 피청구차량을 충격하는 모습(동영상)

- 피청구차량이 노면표시를 위반하여 역주행하는 모습(동영상)

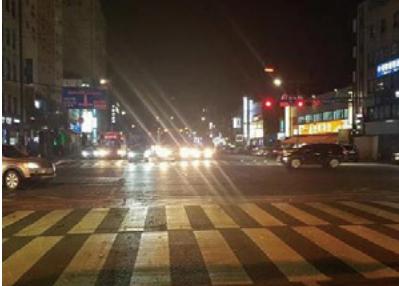
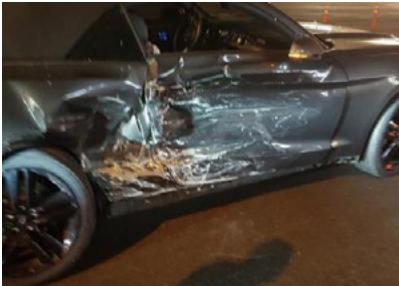
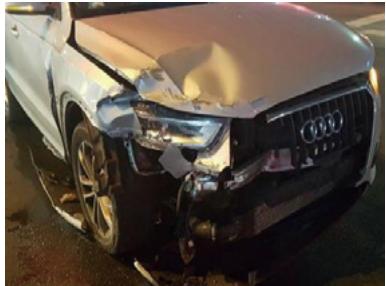
<ul style="list-style-type: none"> • 사고현장(신호등 설치됨) • 청구차량 조수석 측면부 파손 	<ul style="list-style-type: none"> • 교통사고사실확인원상 피청구차량이 적색신호에 교차로 진입함(신호위반) • 피청구차량 전면부 파손

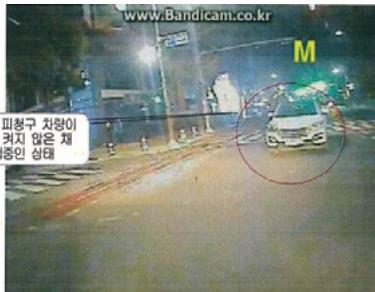
<p>#2차량 피청구 차량이 등화를 켜지 않은 채 주행중인 상태</p>

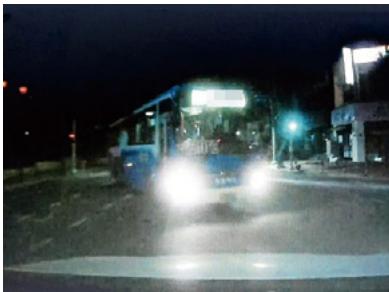
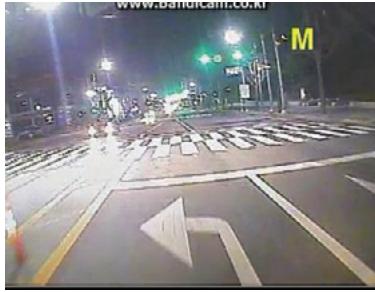
<ul style="list-style-type: none"> • 피청구차량이 전조등을 미점등한 상태에서 진행하는 모습(동영상) • 청구차량이 녹색 직진신호에 좌회전을 하는 모습(동영상)

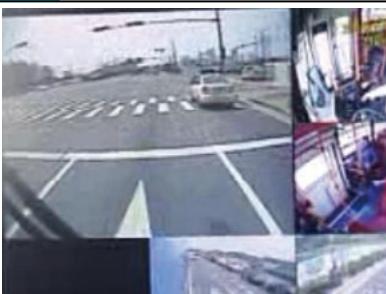
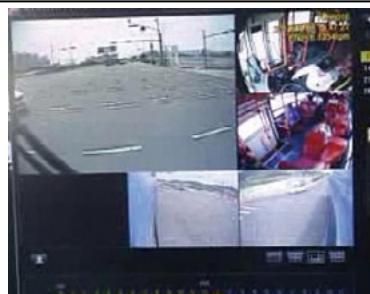
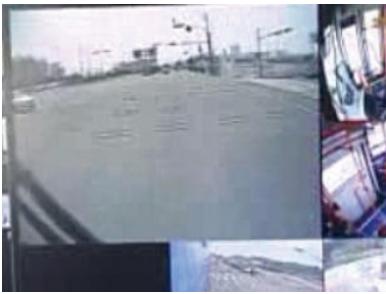
- 교차로 진입 직전 황색신호로 변경된 상태에서 청구차량이 교차로에 진입하는 모습(동영상)
 - 피청구차량이 황색신호에 좌회전하여 교차로에 진입하는 모습(동영상)

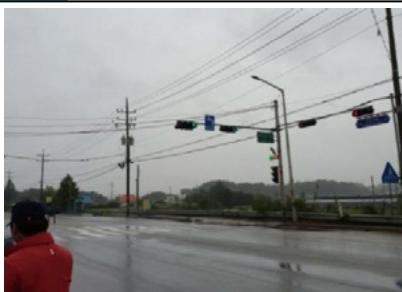
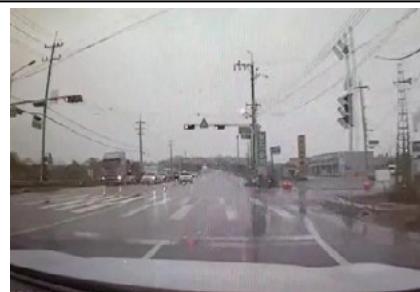
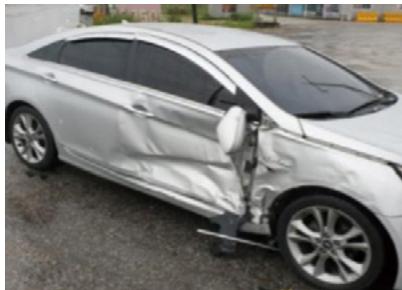
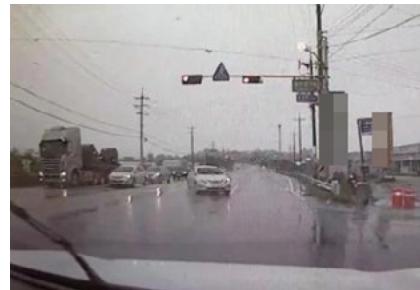
| <ul style="list-style-type: none"> 청구차량이 진행방향의 도로에 비보호좌회전 표시가 있음 청구차량의 조수석 측면이 파손됨 | <ul style="list-style-type: none"> 피청구차량이 적색신호에 직진하여 교차로에 진입하는 모습(동영상) 청구차량이 적색신호에 비보호좌회전 하여 교차로에 진입하는 모습(동영상) |

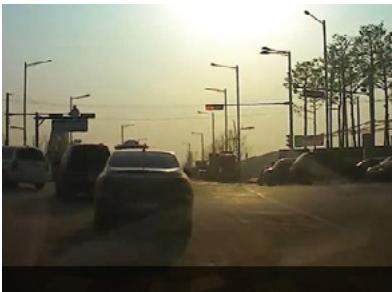
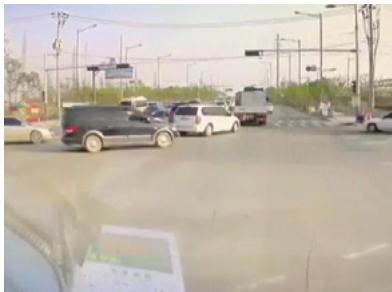
<ul style="list-style-type: none"> 황색신호로 변경되는 상황에서도 교차로에 진입하는 청구차량의 모습(동영상) 교차로 내에서 적색신호로 변경되는 모습(우측 피청구차량) 	<ul style="list-style-type: none"> 녹색신호로 변경되자마자 곧바로 교차로에 진입하는 피청구차량의 모습(동영상) 청구차량과 충돌 직전 상황의 모습(동영상)

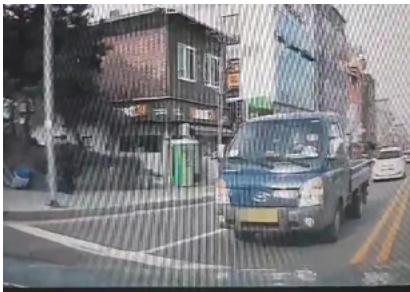
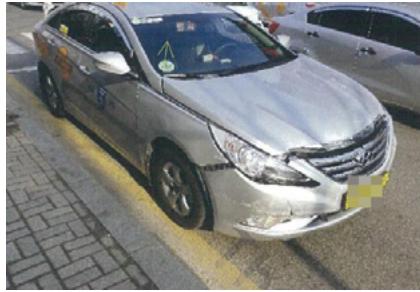
<ul style="list-style-type: none"> • 청구차량 전면부 파손 사진 • 피청구차량 전면부 파손 사진 		<ul style="list-style-type: none"> • 피청구차량이 좌회전 시도하는 상황 • 2차선에서 청구차량이 직진하는 상황

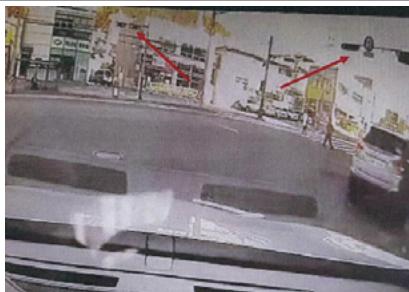
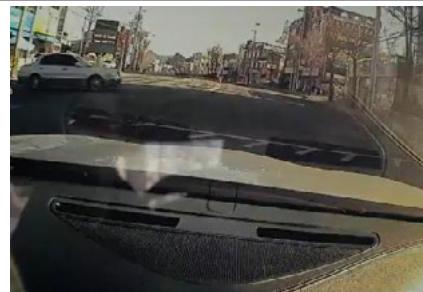
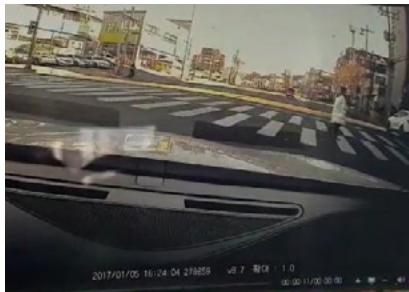
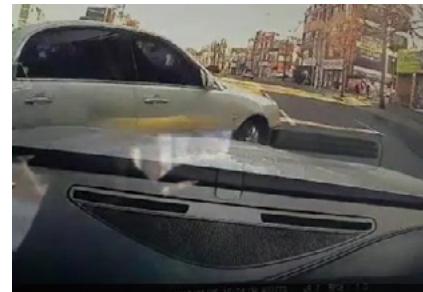
- 우회전 후 적색신호에 진행하는 피청구차량의 모습
- 이후 보행자신호(적색신호)에서도 계속 직진하는 피청구 차량의 모습

- 청구차량이 좌회전신호에 따라 좌회전하는 모습
- 피청구차량이 적색신호에 교차로에 직진하여 좌회전신호에 좌회전하는 청구차량과 충돌하는 모습

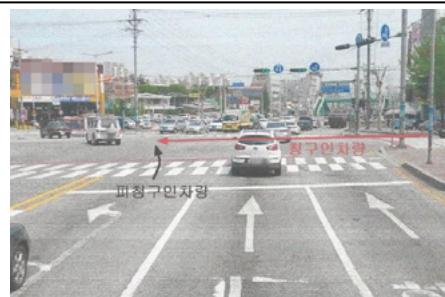
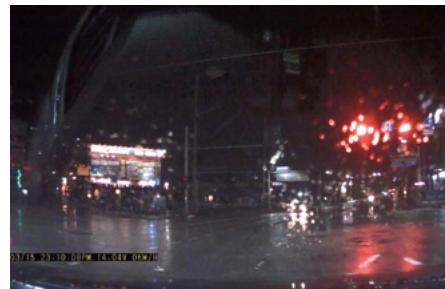
- 교통사고사실확인원의 사고원인에 양 차량의 신호위반에 대한 기재 없음
 - 청구차량이 적색신호에 직진하는 모습
 - 사고현장 사진
 - 피청구차량이 적색신호에 좌회전하는 모습

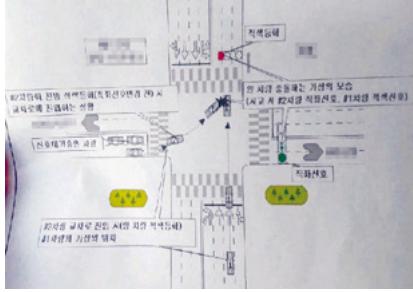
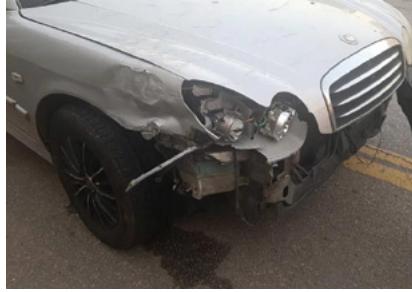
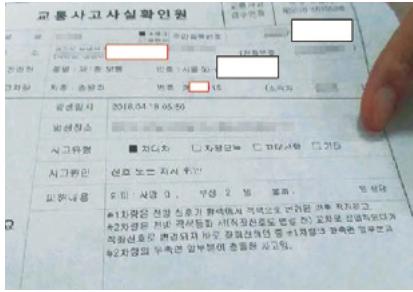
<ul style="list-style-type: none"> 교통사고사실확인원에 청구차량이 적색신호에 출발한 것으로 기재됨 교통사고사실확인원에 피청구차량이 적색신호에 직진한 것으로 기재됨

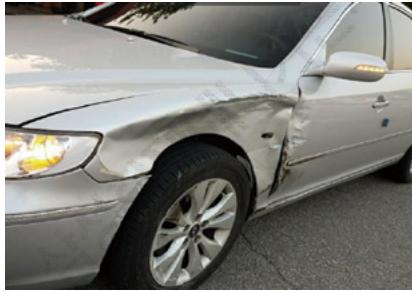
<ul style="list-style-type: none"> 청구차량의 전면부 파손 사진 피청구차량의 운전석 앞휀다 파손 사진

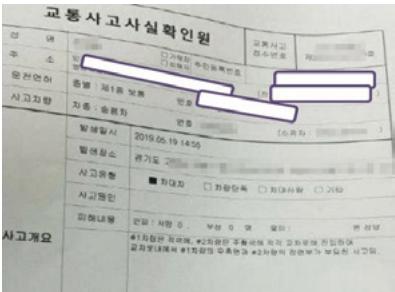
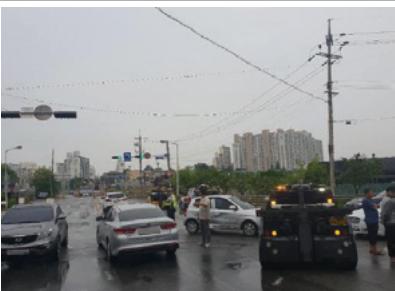
<ul style="list-style-type: none"> • 교통사고사실확인원의 사고내용 • 사고현장 및 청구차량의 진행방향 사진 	<ul style="list-style-type: none"> • 황색신호에 좌회전하는 피청구차량 • 청구차량과 충돌하는 모습

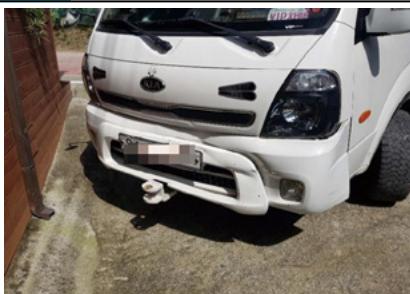
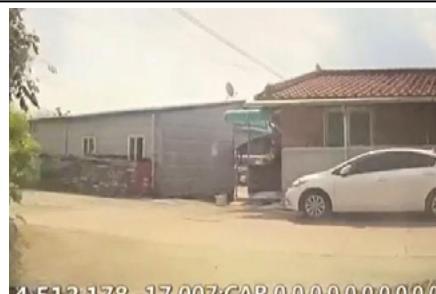
- 청구차량 파손부위 사진(전면부)
- 피청구차량 파손부위 사진(운전석 전면부)

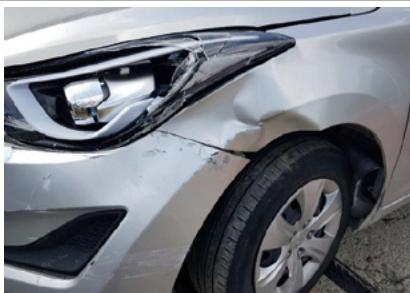
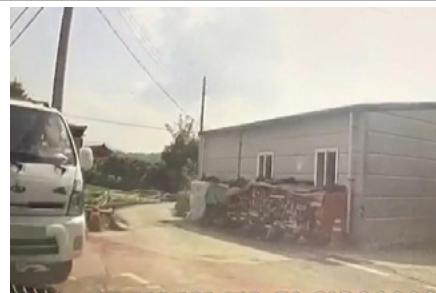
- 피청구차량이 오른쪽 도로에서 좌회전하는 모습
- 청구차량이 왼쪽 도로에서 직진하는 모습

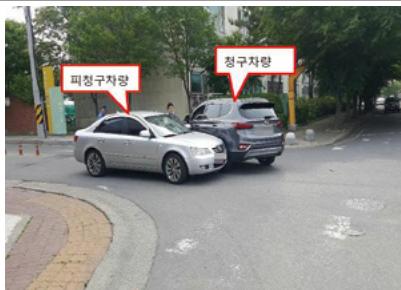
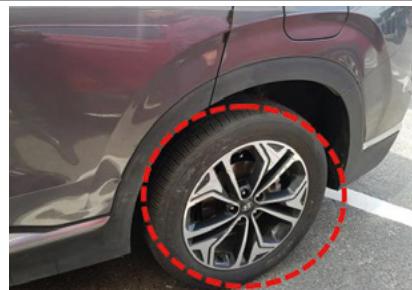
- 사고현장 사진(양 차량의 최종 정차 상태1)
- 사고현장 사진(양 차량의 최종 정차 상태2)

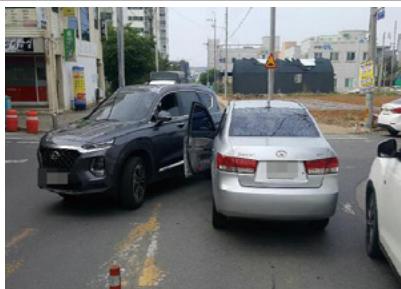
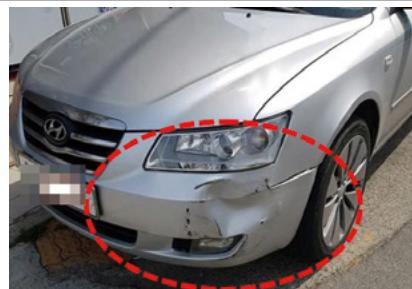
- 청구차량의 파손부위 사진(운전석 측후면)
- 피청구차량의 파손부위 사진(운전석 앞부분)

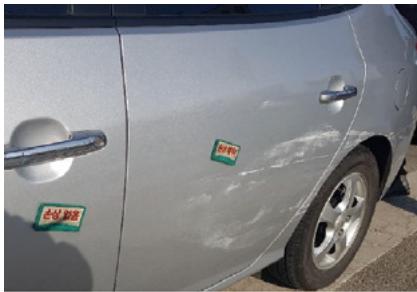
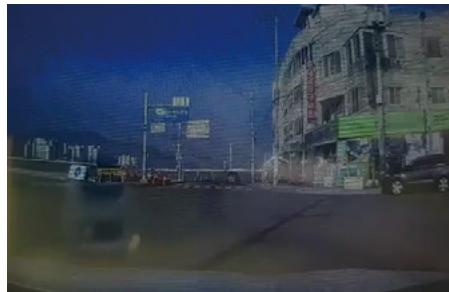
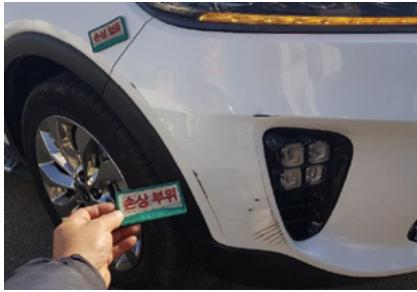
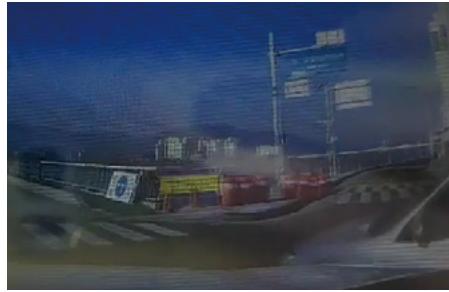
<ul style="list-style-type: none"> 청구차량의 파손부위 사진(운전석 측후면) 피청구차량의 파손부위 사진(조수석 전면부) 	<ul style="list-style-type: none"> 피청구차량이 교차로에 진입하기 전 정지한 이후 서행하여 좌회전하는 모습 오른쪽 도로에서 청구차량이 직진하는 모습

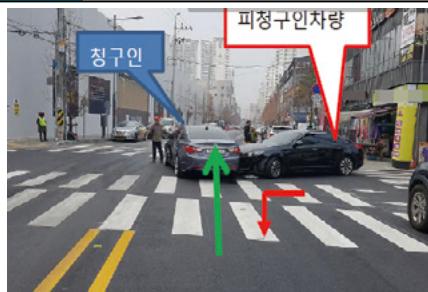
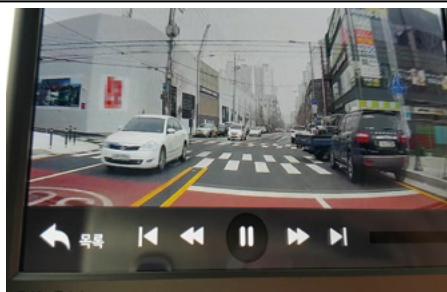
- 사고현장 사진(청구차량의 진행방향)
- 사고현장 사진(피청구차량의 진행방향)

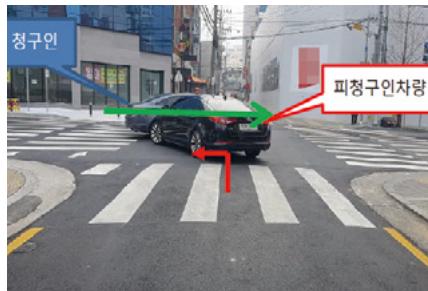
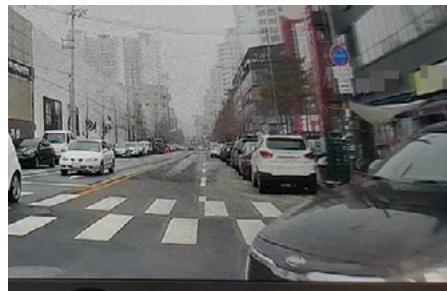
- 청구차량이 대로에서 직진하는 모습
- 피청구차량이 소로에서 좌회전하는 모습

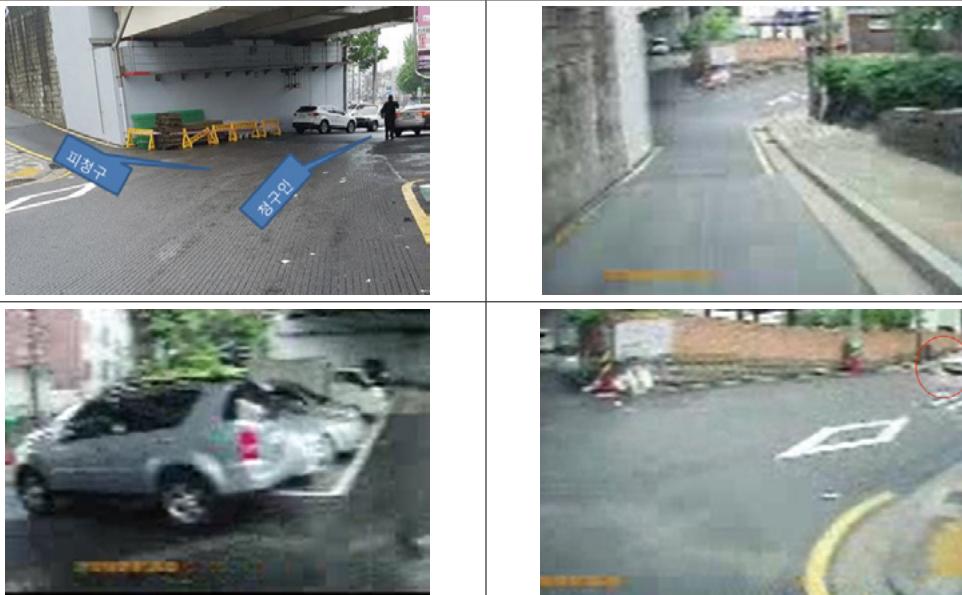
- 사고현장 사진(청구차량이 진행한 도로는 대로이고, 피 청구차량이 진행한 도로는 소로임)
- 동영상(피청구차량이 교차로에 선진입하여 좌회전을 하 고 있는 모습)
- 동영상(청구차량이 대로에서 직진하고 있는 모습)

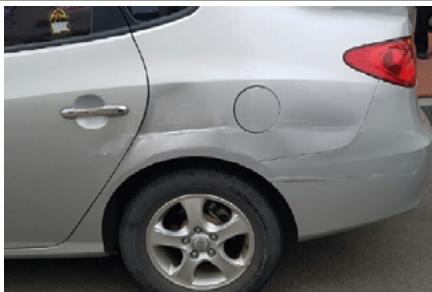
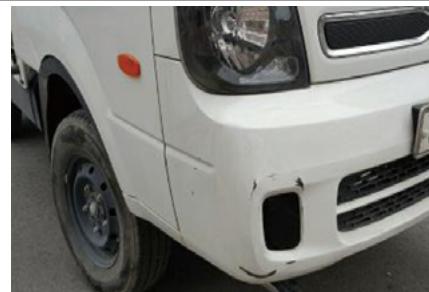
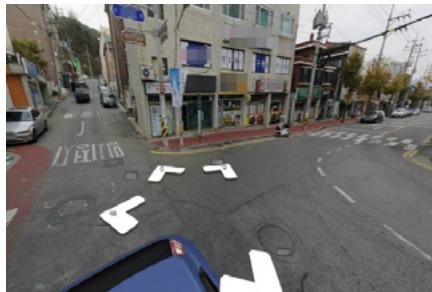
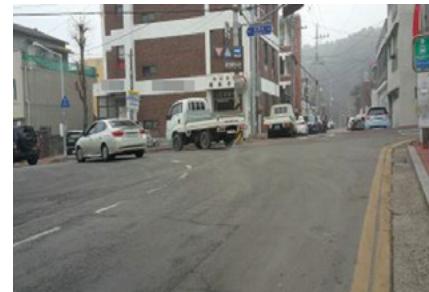
| <ul style="list-style-type: none"> 청구차량의 손상 사진(운전석 측후면) 사고현장 사진(청구차량이 오른쪽 소로에서, 피청구차량이 왼쪽 대로에서 진입하였음) | <ul style="list-style-type: none"> 피청구차량의 손상 사진(조수석 앞부분) 사고현장 사진(피청구차량이 대로에서 좌회전을 하였음) |

- 신호기는 없으나 대소로 구분이 있는 사거리 교차로에서 오른쪽 소로에서 직진하는 청구차량과 왼쪽 대로에서 좌회전하는 피청구차량 간의 사고로, 사고현장 사진 및 양 차량의 손상부위를 고려하면, 청구차량이 일부 선진입하였던 것으로 판단하여 과실비율을 결정함
- 도표 224는 도로교통법 제26조 3항에 따라 소로에서 직진하던 차량이 오른쪽 도로에서 진입한 차량이므로, 왼쪽 도로에서 좌회전한 차량의 과실이 약간 크다고 보아 양 차량의 기본과실을 직진차량의 과실 45 : 좌회전 차량의 과실 55로 정하고 있는데, 본 건에서는 위 도표 224의 기본과실을 기초로 하여 직진 차량인 청구차량의 파손부위 등을 감안할 때 청구차량이 교차로를 일부 선진입한 것으로 볼 수 있으므로, 청구차량의 과실을 감산하여 과실비율을 결정하였음
- 청구차량 40% ● 피청구차량 60%

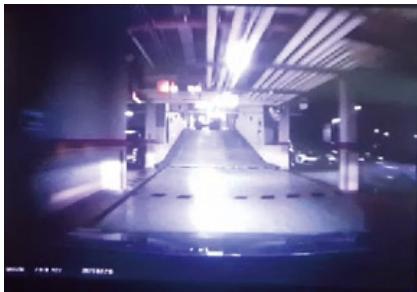
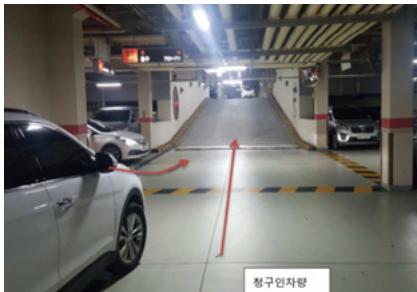
<ul style="list-style-type: none"> 동영상(청구차량이 주차장에서 직진 중인 모습) 동영상(피청구차량이 서행으로 일부 선진입하여 좌회전하는 모습) 	<ul style="list-style-type: none"> 청구차량 진행방향 사진(일시정지 표지 없음) 피청구차량 진행방향 사진(우선멈춤 표지 있음)

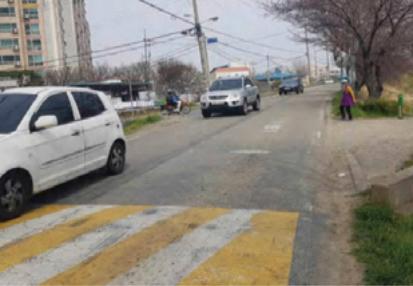
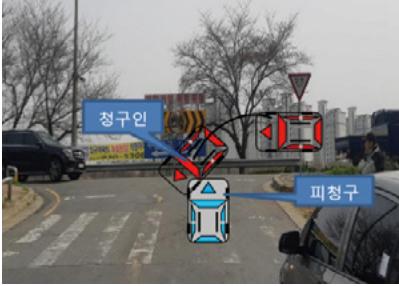
<ul style="list-style-type: none"> • 청구차량의 진행방향 사진(양보 표지 없음) • 피청구차량의 진행방향 사진(양보 표지 있음) 	<ul style="list-style-type: none"> • 교통사고사실확인원에 피청구차량 운전자의 진술로 피청구차량이 정차 중이었다고 기재됨 • 사고현장 사진(양 차량의 진행방향 표시)

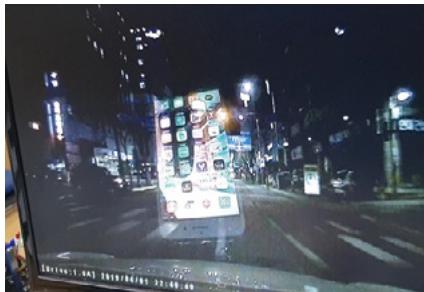
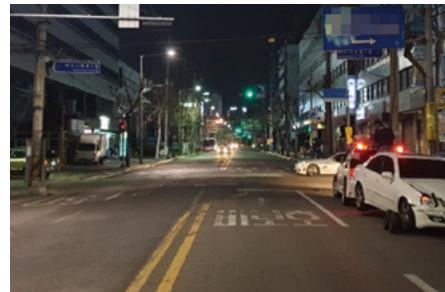
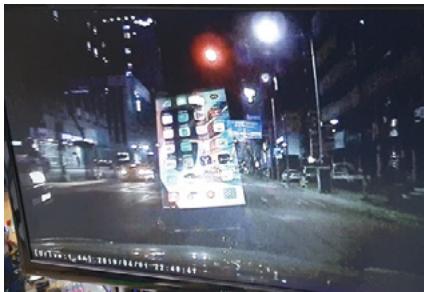
- 동영상(청구차량이 황색신호에 교차로에 진입하는 모습)
- 동영상(적색신호로 변경된 이후 왼쪽 도로에 진입하는 피청구차량과 충격하는 모습)

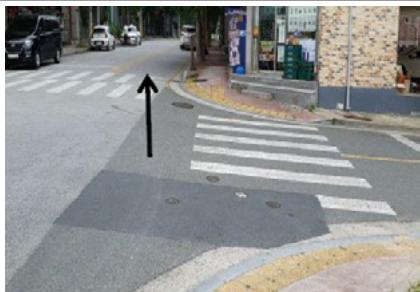
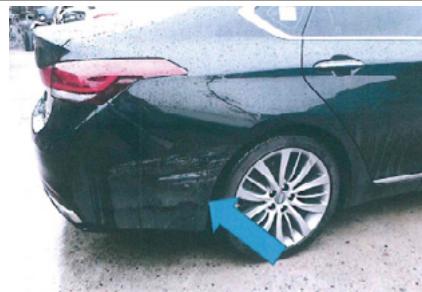
- 사고현장 사진(청구차량의 진행방향)
- 사고현장 사진(피청구차량의 진행방향)

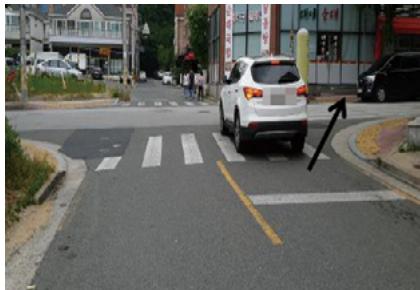
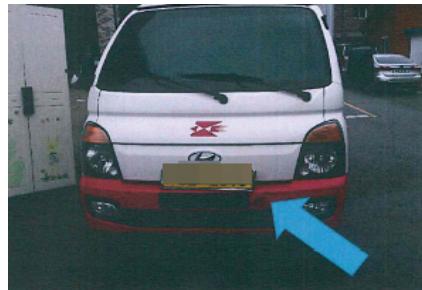
- 청구차량 사진(조수석 뒷부분 파손)
- 피청구차량 사진(전면부 파손)

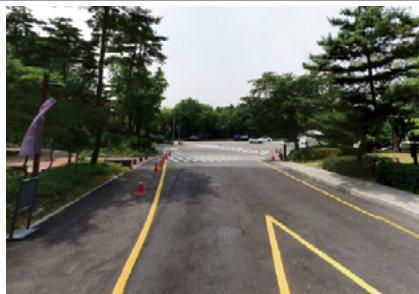
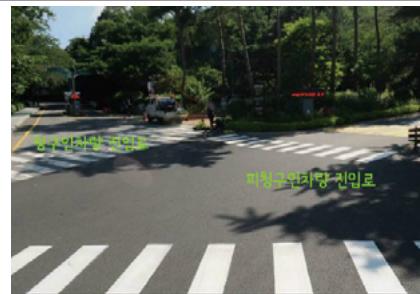
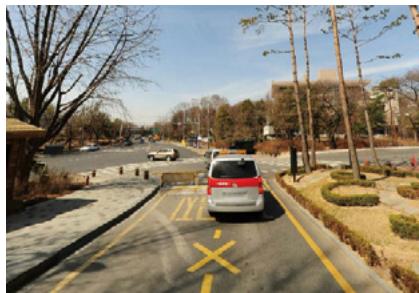
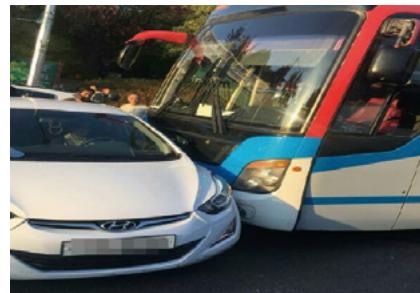
- 사고현장 사진(청구차량의 진행방향)
- 사고현장 사진(피청구차량의 진행방향)

- 사고현장 사진(양 차량이 진입한 도로의 폭은 동일함)
- 사고현장 사진(청구차량의 운전석 측면과 피청구차량의 전면부위가 파손됨)

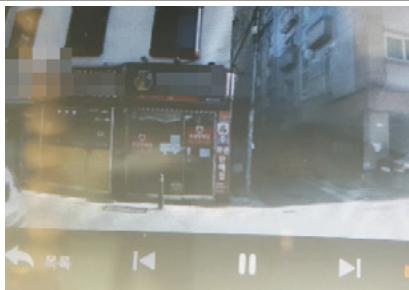
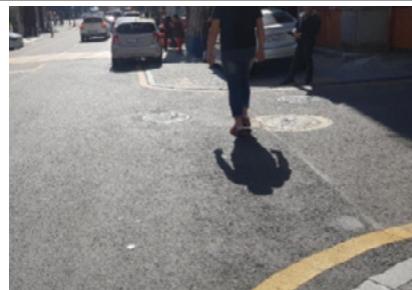
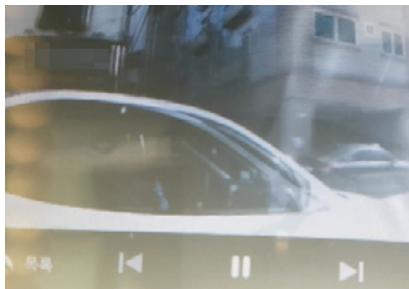
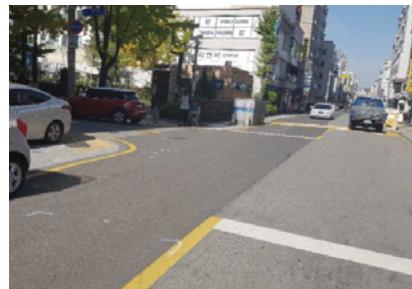
- 동영상(청구차량이 소로에서 우회전 중 왼쪽 도로에서 피 청구차량이 진입하는 모습)
- 동영상(피청구차량이 다소 빠른 속도로 직진하는 모습)
- 사고현장 사진(청구차량이 진행한 도로, 소로)
- 사고현장 사진(피청구차량이 진행한 도로, 중앙선 있는 대로)

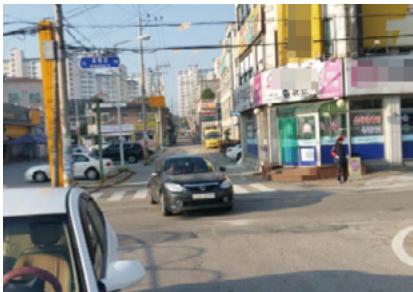
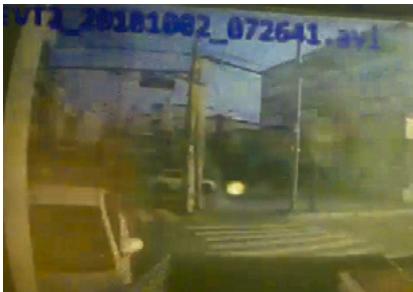
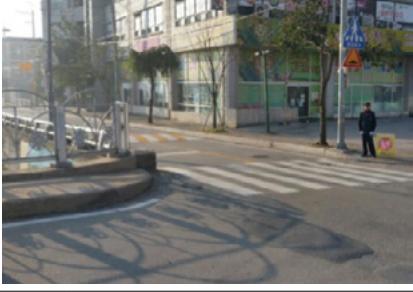
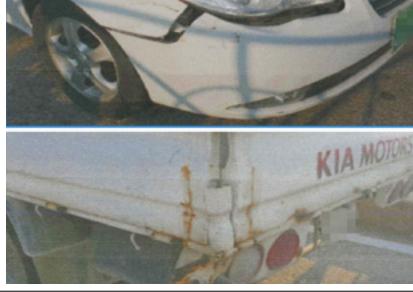
<ul style="list-style-type: none"> 사고현장 사진(청구차량 진행방향, 중앙선이 없는 소로) 사고현장 사진(피청구차량 진행방향, 중앙선 있는 대로) 	<ul style="list-style-type: none"> 동영상(피청구차량이 교차로에 선진입하여 우회전하는 모습) 양 차량의 파손 사진(청구차량 전면부, 피청구차량 운전석 뒷부분)

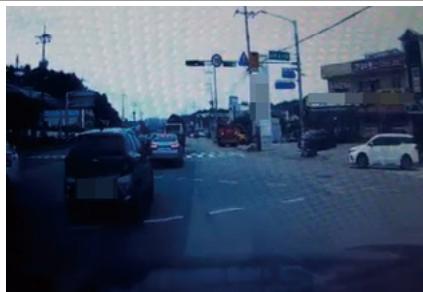
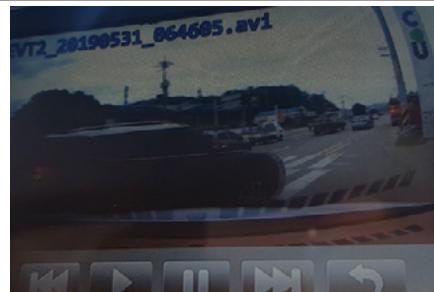
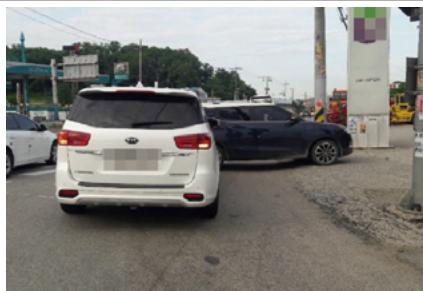
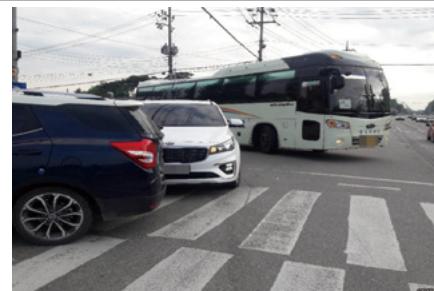
- 동영상(청구차량이 오른쪽 건물로 진입하기 위해서 진로변경하는 모습)
- 사고현장 사진(양 차량의 최종 정차 상태)
- 동영상(피청구차량이 우회전을 할 때 진로변경하는 청구차량의 모습)
- 사고현장 사진(양 차량의 최종 정차 상태)

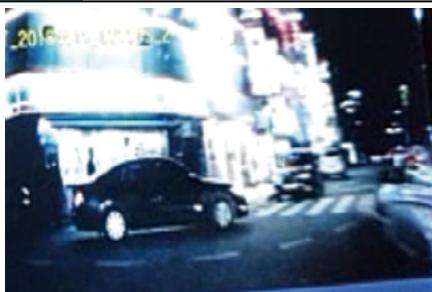
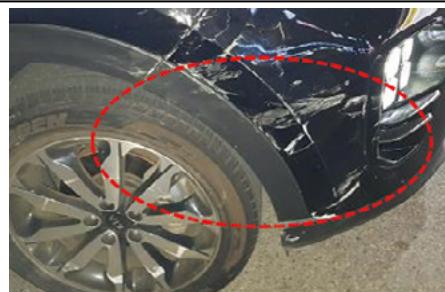
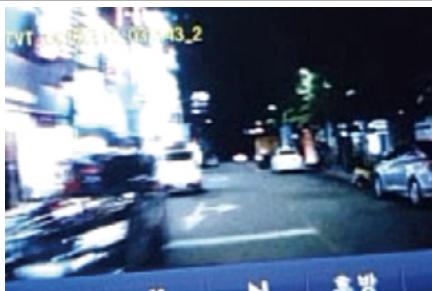
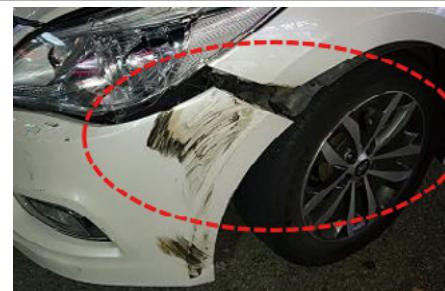
- 동영상(청구차량이 교차로 내에서 진로변경하는 모습)
- 동영상(청구차량이 진로변경 후 중앙선을 침범하여 진행하는 모습)

- 청구차량의 사진(조수석 전면부 파손)
- 피청구차량의 사진(운전석 전면부 파손)

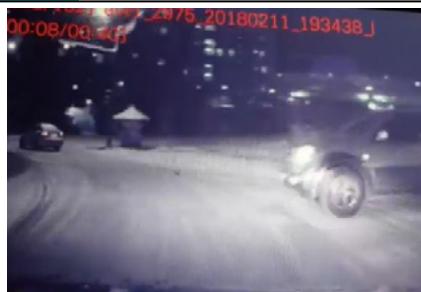
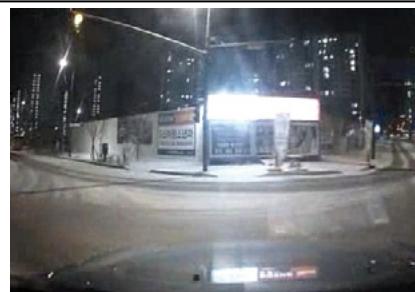
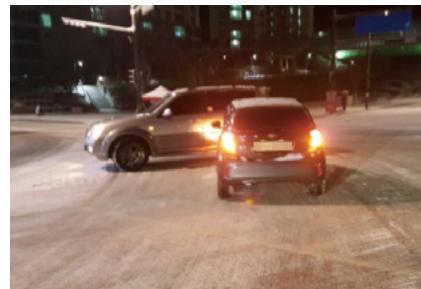
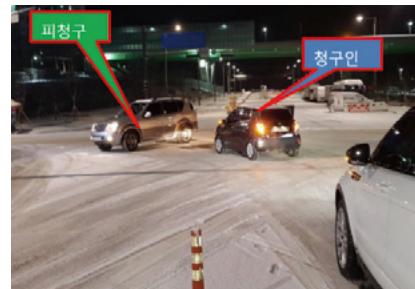
- 동영상(오른쪽에서 피청구차량이 교차로에 선진입하는 모습)
- 사고현장 사진(양 차량의 최종 정차 상태)

- 동영상(피청구차량이 좌회전을 상당히 진행한 모습, 이 때 청구차량의 모습이 보이지 않은 상태임)
- 사고현장 사진(양 차량의 최종 정차 상태)

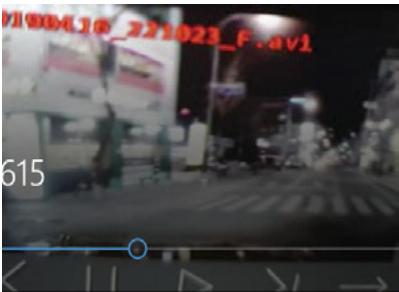
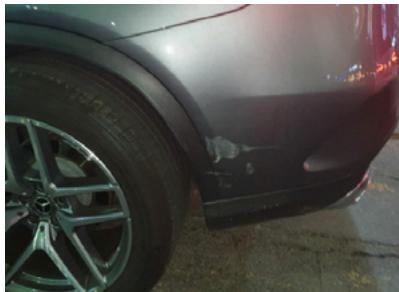
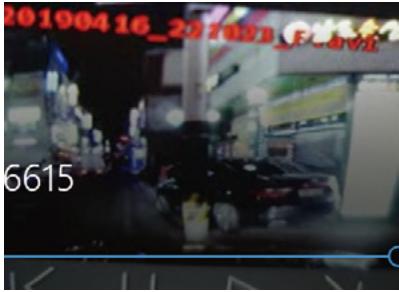
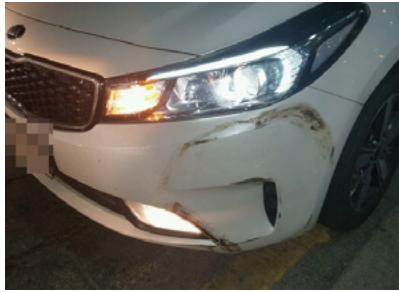
<ul style="list-style-type: none"> • 동영상(청구차량이 대로에서 좌회전을 하고 있는 모습) • 동영상(청구차량이 왼쪽 소로로 진입하는 모습) 	<ul style="list-style-type: none"> • 청구차량의 사진(운전석 뒷부분 파손) • 피청구차량의 사진(운전석 전면부 파손)

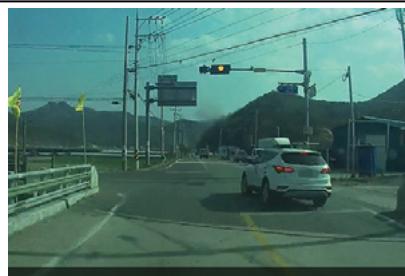
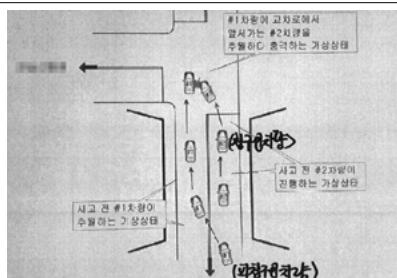
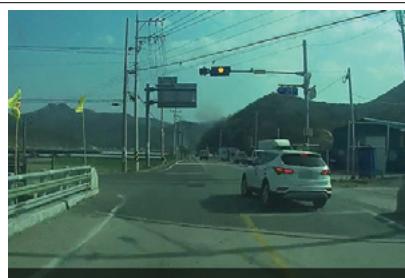
- 교통사고사실확인원의 사고원인에 피청구차량의 앞지르기 금지장소위반이 기재됨
 - 사고현장 약도(피청구차량이 중앙선을 넘어 추월 중 발생한 사고임)

- 동영상(청구차량이 좌회전 방향지시등을 점등하지 않은 상태이나 교차로 진입 전 감속하고 있는 상태임)
 - 동영상(피청구차량의 중앙선 침범 추월 중 사고임)

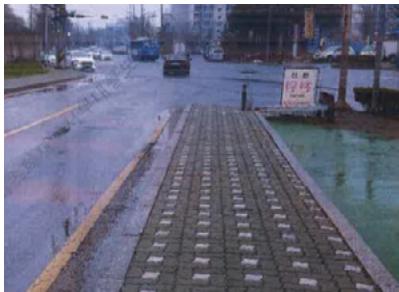
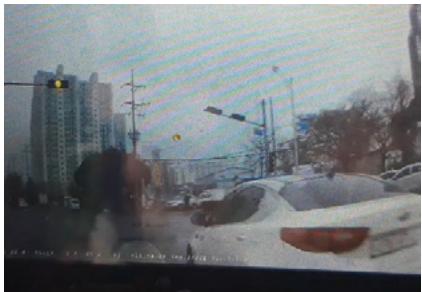
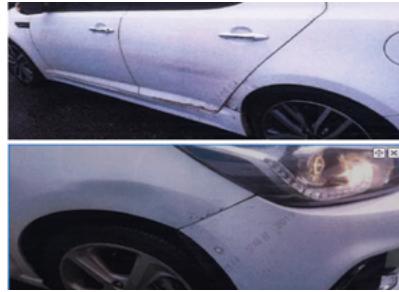
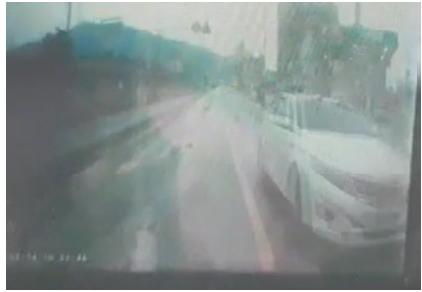
<ul style="list-style-type: none"> • 사고현장 사진 • 양 차량 손상 사진(청구차량의 운전석 뒷도어, 피청구차량의 조수석 전면) 	<ul style="list-style-type: none"> • 동영상(피청구차량이 우회전, 청구차량이 직진 중 사고가 발생함) • 동영상(피청구차량이 중앙선을 침범하여 우회전을 하고 있는 상황에서 후행 직진하는 청구차량의 모습)

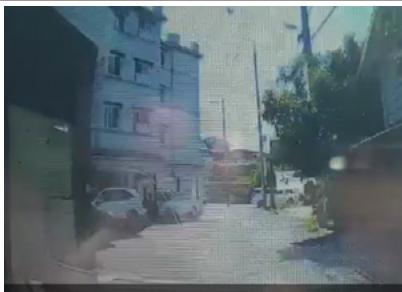
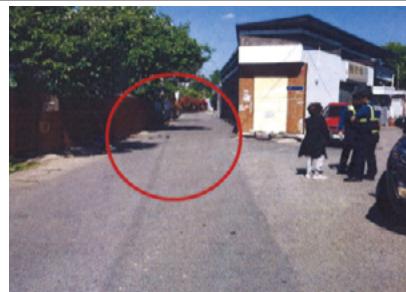
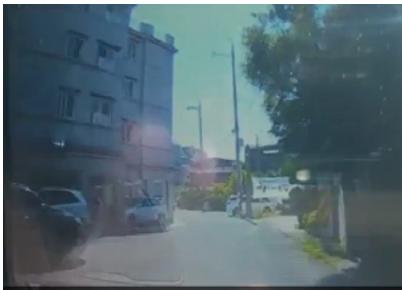
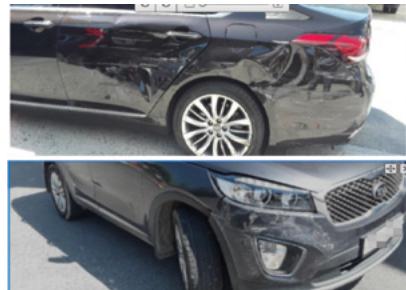
- 동영상(사고장소는 동일 폭의 삼거리 교차로임)
- 동영상(청구차량이 직진 중 왼쪽 도로에서 피청구차량이 좌회전하는 모습)

- 사고현장 사진(대소로 구분이 불가함, 동일 폭의 도로임)
- 양 차량의 손상 사진(청구차량 운전석 뒷부분 손상, 피청구차량 조수석 전면부 손상)

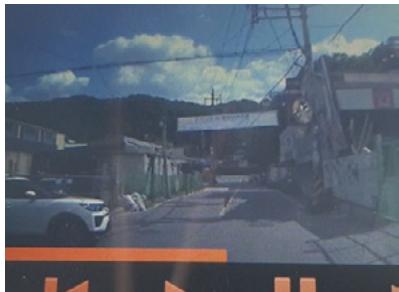
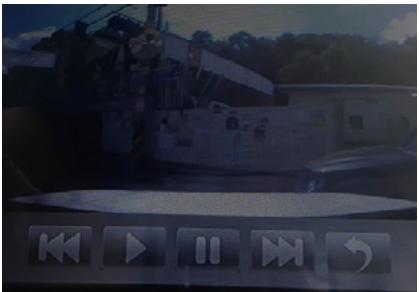
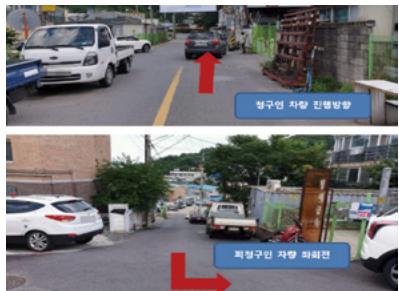
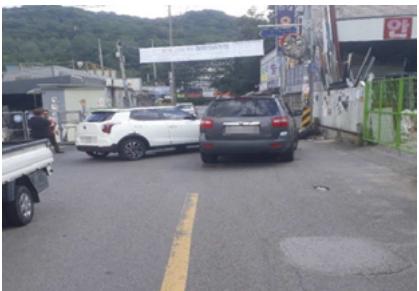
• 동영상(청구차량이 대로에서 직진 중 원쪽 소로에서 피청구 차량이 좌회전을 하고 있는 모습)
 • 사고현장 사진(양 차량이 진행한 도로의 모습, 대소로 구분이 가능함)

• 동영상(피청구차량이 소로에서 좌회전 중 우측 대로에서 직진 중인 청구차량의 모습)
 • 사고현장 사진(양 차량의 최종 정차위치)

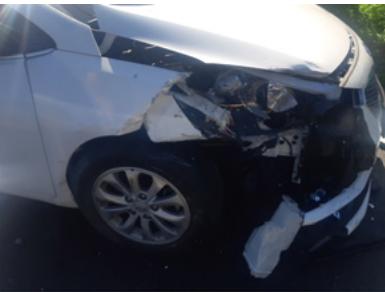
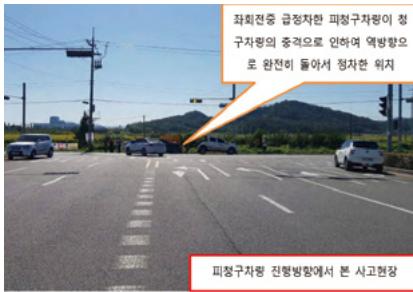
<p>좌회전중 급정차한 피청구차량이 청구차량의 충격으로 인하여 역방향으로 암전히 돌아서 정차한 위치 피청구차량 진행방향에서 본 사고현장</p>

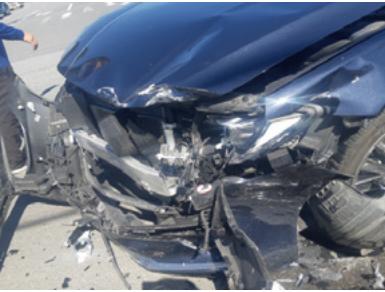
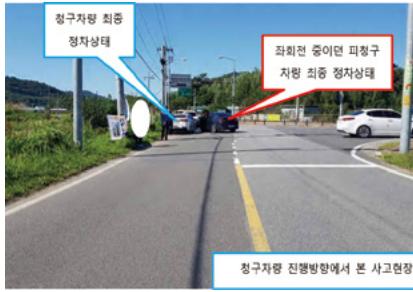
<p>청구차량 최종 정차상태 좌회전 중이던 피청구 차량 최종 정차상태 청구차량 진행방향에서 본 사고현장</p>

- 청구차량의 손상 사진(조수석 앞휀다 손상)
- 피청구차량의 손상 사진(운전석 앞휀다, 범퍼 손상)

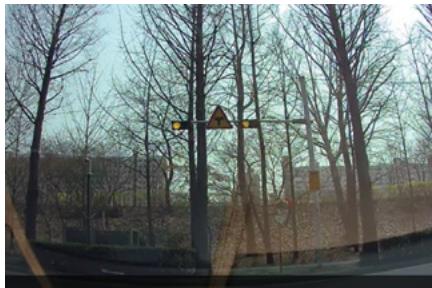
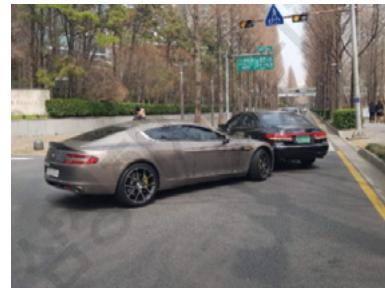
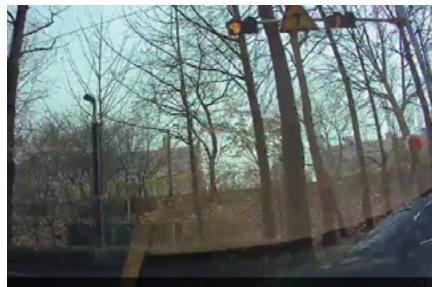
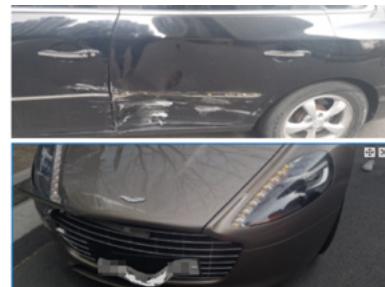
- 동영상(좌회전 대기 중인 청구차량의 모습)
- 동영상(다소 급하게 좌회전하는 청구차량의 모습)

- 사고현장 사진(양 차량의 정차 위치)
- 양 차량의 손상 사진(피청구차량은 운전석 측면이, 청구차량은 전면부가 손상됨)

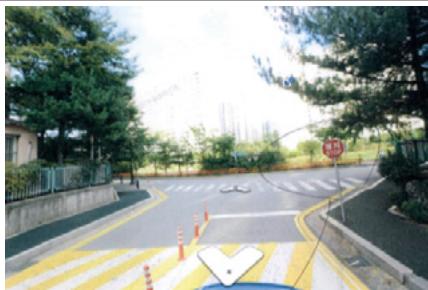
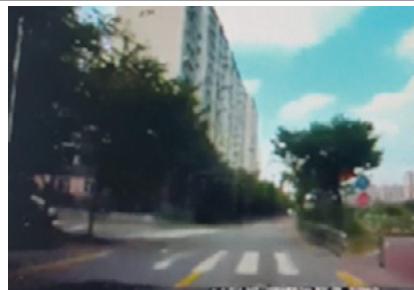
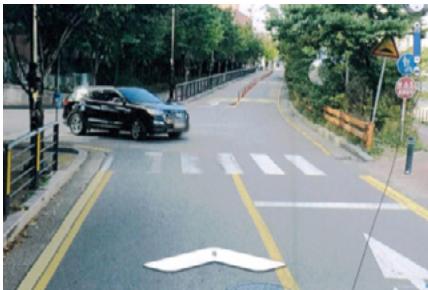
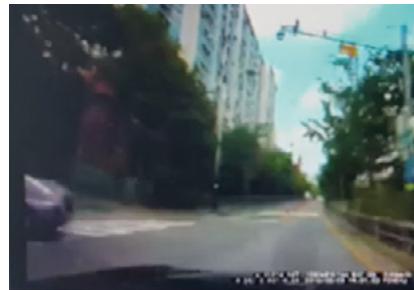
- 사고현장 사진(피청구차량이 진행한 도로, '정지' 표지가 있음)
- 사고현장 사진(청구차량이 진행한 도로, '정지' 표지가 없음)

- 동영상(청구차량이 서행하지 않고, 교차로에 진입하는 모습)
- 동영상(청구차량이 피청구차량을 발견하였음에도 진행속도 그대로 교차로를 통과하는 모습)

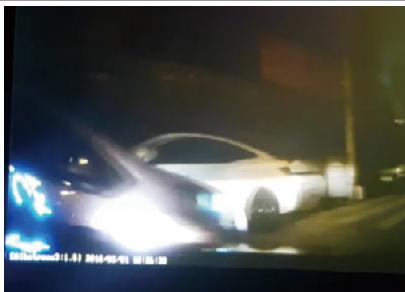
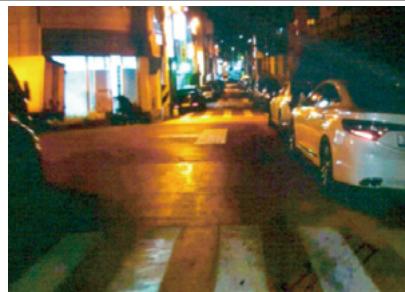
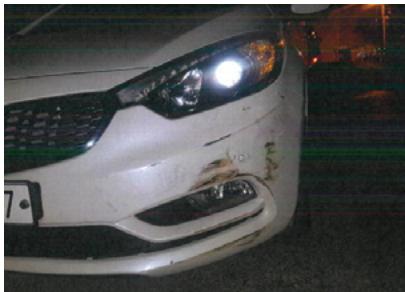
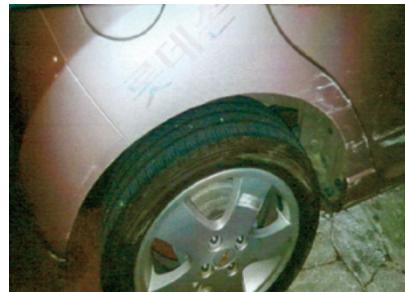
- 동영상(청구차량이 우회전 중 왼쪽 도로에서 피청구차량이 직진하는 모습)
- 청구차량 손상 사진(운전석 앞부분 손상)

- 사고현장 사진(동일 폭의 삼거리 교차로임)
- 피청구차량 손상 사진(조수석 측면 손상)

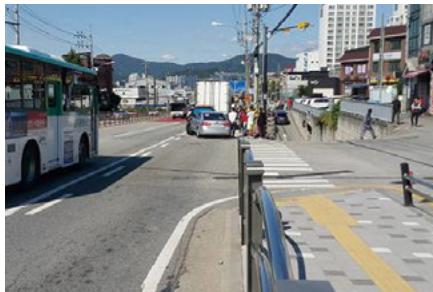
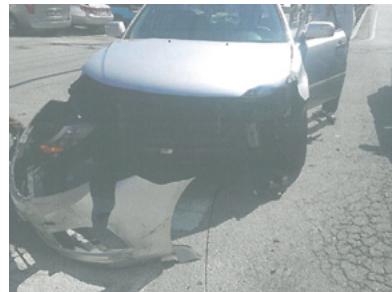
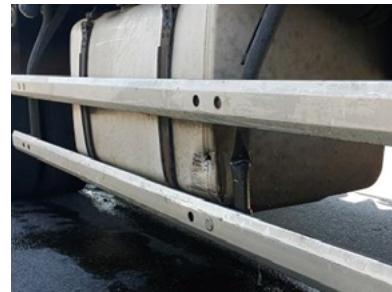
- 사고현장 사진(대소로 구분이 있는 삼거리)
- 동영상(청구차량이 소로에서 우회전, 피청구차량이 대로에서 직진하는 모습)

- 청구차량의 손상 사진(전면부 손상)
- 피청구차량의 손상 사진(조수석 측면 손상)

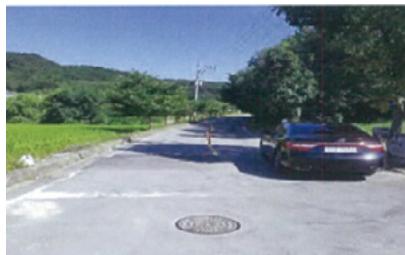
현장 사진(청구차량 진행 도로, 대로)

- 사고현장 사진(청구차량이 진행한 방향, 중앙분리대가 설치된 대로임)
- 사고현장 사진(피청구차량이 진행한 방향, 중앙선이 없는 소로임)
- 양 차량의 손상 사진(청구차량 운전석 측면, 피청구차량 조수석 전면부가 손상됨)
- 동영상(피청구차량이 소로에서 직진 중 오른쪽 대로에서 청구차량이 우회전하는 모습)

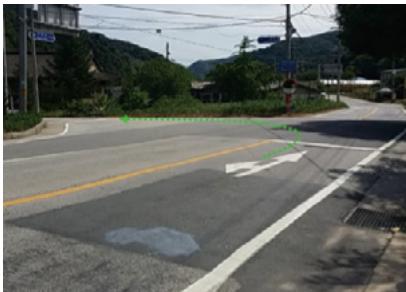
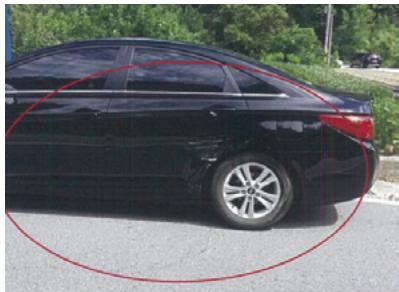
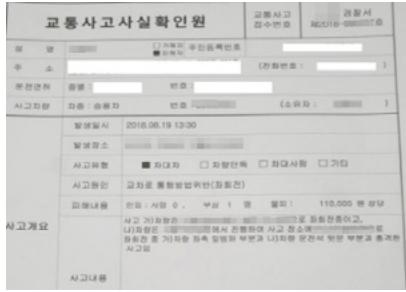
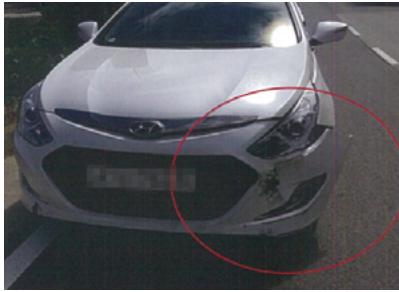
<p>교통사고사실확인원</p> <p>교통사고 접수번호 : 경찰서 제2018-00000호</p> <p>차종 : 승용차</p> <p>사고유형 : 차대차</p> <p>사고장소 : 동일 폭의 삼거리 교차로</p> <p>사고내용 : 차량 충돌</p> <p>사고개요 : 차량 충돌</p>
<ul style="list-style-type: none"> 사고현장 사진(청구차량의 진행방향) 교통사고사실확인원에 청구차량이 피해차량으로 기재됨 	<ul style="list-style-type: none"> 청구차량의 손상 사진(운전석 측면부 손상) 피청구차량의 손상 사진(운전석 전면부 손상)

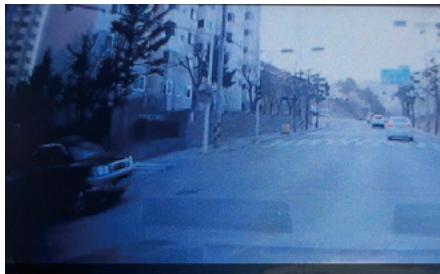
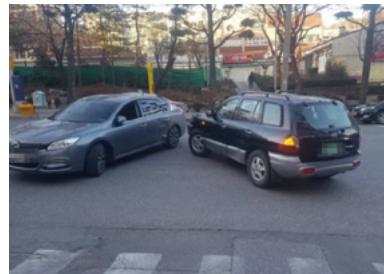
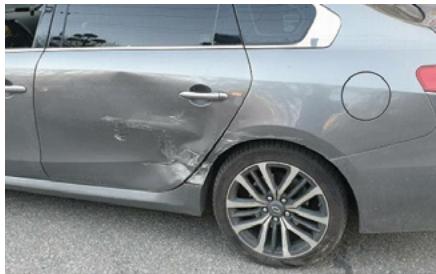
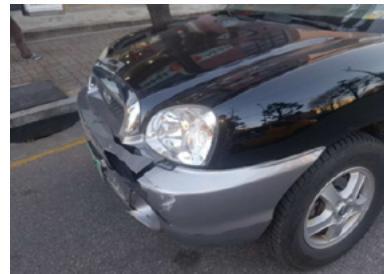
- 동영상(청구차량이 대로에서 좌회전, 피청구차량이 소로에서 좌회전을 하는 모습)
- 청구차량의 손상 사진(운전석 측면 손상)
- 사고현장 사진(양 차량이 좌회전 중 발생한 사고임)
- 피청구차량의 손상 사진(운전석 전면부 손상)

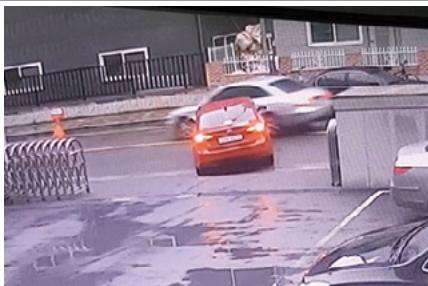
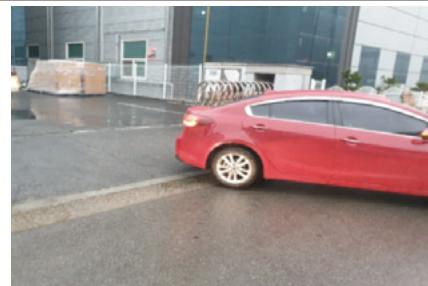
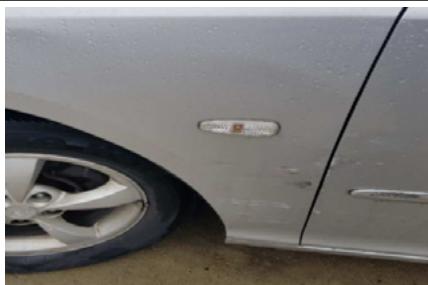
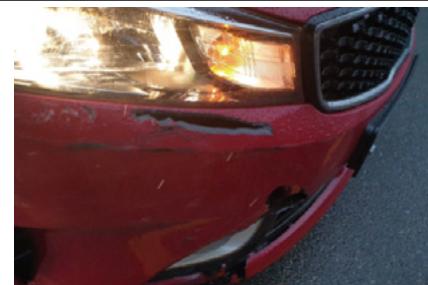
| <ul style="list-style-type: none"> 동영상(청구차량이 직진 중 피청구차량이 주차장에서 좌회전을 하는 모습) 청구차량의 손상 사진(운전석 측면 손상) | <ul style="list-style-type: none"> 사고현장 사진(주차장에서 중앙선을 침범하여 좌회전을 하였던 피청구차량의 정차 모습) 피청구차량의 손상 사진(조수석 전면부 손상) |

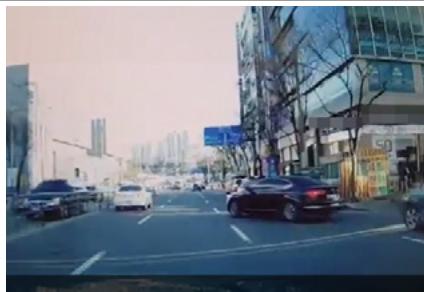
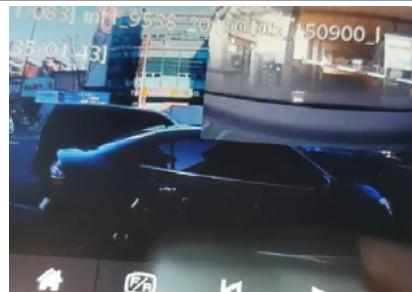
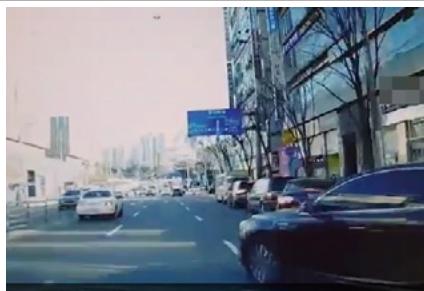
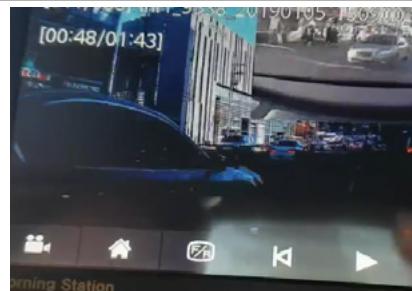
- 동영상(청구차량이 직진 중 피청구차량이 오른쪽 주차장에서 우회전하는 모습)
- 동영상(피청구차량이 2차로로 대우회전하는 모습)

- 동영상(피청구차량이 건물 주차장에서 우회전 진입 중인 모습)
