차대차 직진 대 직진 사고 – 사거리 교차로(상대 차량이 측면 방향에서 진입)

한쪽 차량 신호위반 사고 (기본과실)					참고기준 201
-------------------------	--	--	--	--	--------------------

사례 개요	심의번호 2018-051544	결정비율 A(청구) : B(피청구) = 0 : 100
사고내용	<ul style="list-style-type: none"> 신호기 있는 사거리 교차로에서 적색신호에 직진하던 피청구차량과 녹색신호에 직진하던 청구차량간의 충돌사고 	
참고 인정기준 201		<p>신호기가 있는 교차로에서 신호는 양 차량 운전자가 신뢰하는 것으로, A차량은 B차량이 적색신호를 위반하여 직진할 것을 예상하고 주의해야 할 이유가 없으므로 B차량의 일방과실로 정한다.</p> <p>기본비율 A : B = 0 : 100</p>

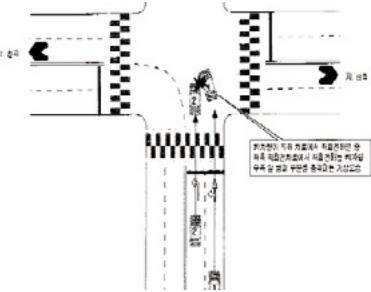
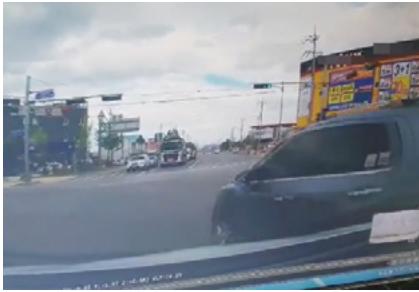
| - 교통사고사실확인원에 피청구차량의 소좌회전이 기재됨 - 교통사고사실확인원에 피청구차량이 #1차량으로 기재됨 | - 동영상(청구차량이 1차로에서, 피청구차량이 2차로에서 좌회전을 하는 모습) - 동영상(2차로의 피청구차량이 소좌회전하는 모습) |

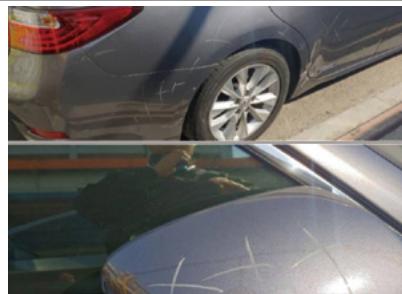
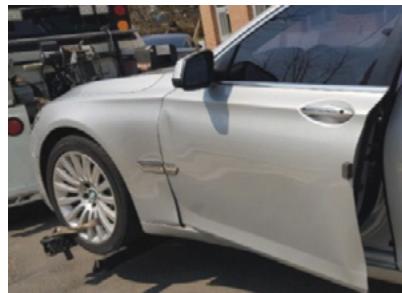
- 동영상(청구차량은 직진 중이고, 피청구차량은 도로의 오른쪽에 주정차한 상태임)
- 동영상(피청구차량이 운전석 문을 여는 모습)

- 청구차량의 손상 사진(조수석 측면 손상)
- 피청구차량의 손상 사진(개문으로 도어부분이 손상됨)

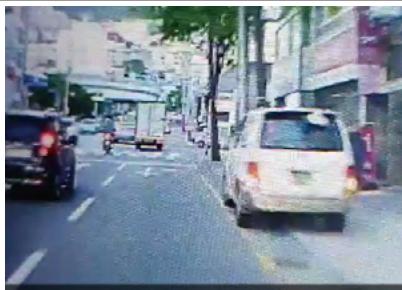
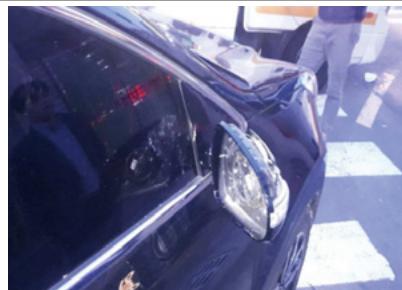
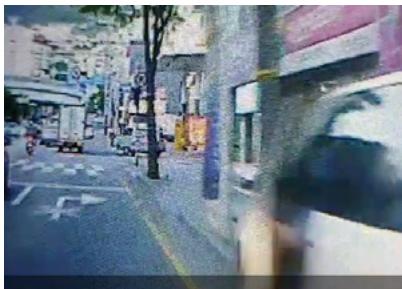
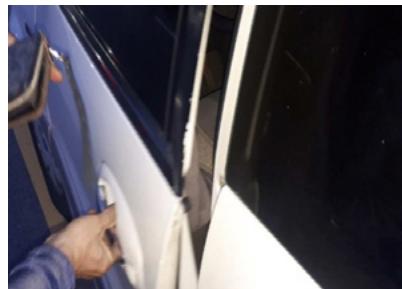
- 동영상(피청구차량의 주정차 모습)
- 동영상(피청구차량이 운전석 문을 여는 모습)

- 청구차량의 손상 사진(조수석 측면 손상)
- 피청구차량의 손상 사진(운전석 문 손상)

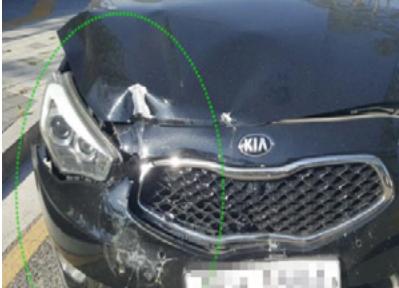
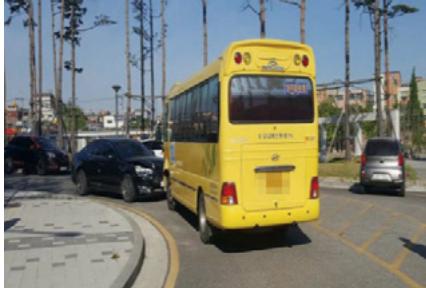
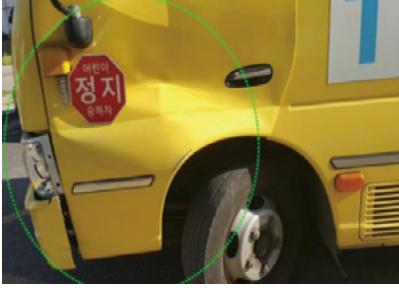
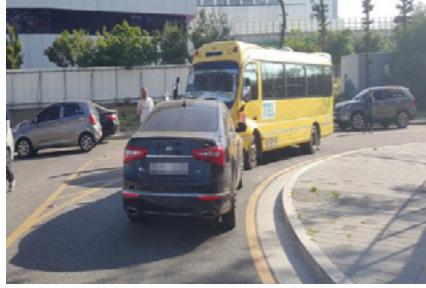
<ul style="list-style-type: none"> • 청구차량의 손상 사진(조수석 앞범퍼 손상) • 피청구차량의 손상 사진(운전석 앞부분 손상) 	<ul style="list-style-type: none"> • 사고현장 사진(양 차량의 최종 정차 위치, 피청구차량의 중앙선 침범1) • 사고현장 사진(양 차량의 최종 정차 위치, 피청구차량의 중앙선 침범2)

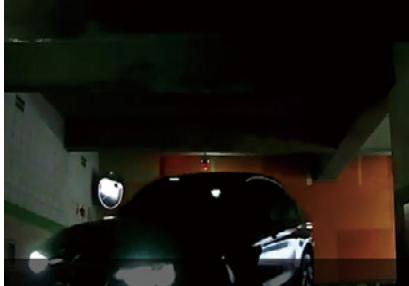
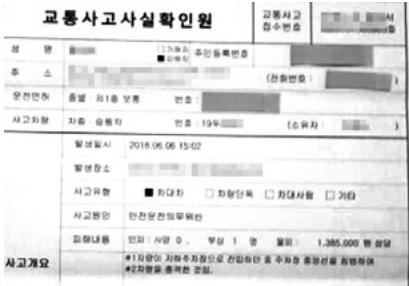
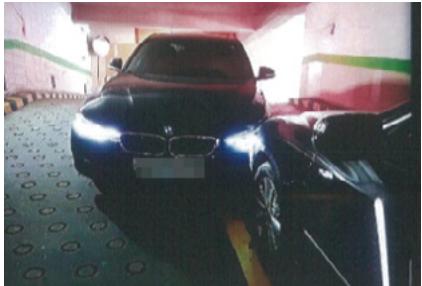
• 동영상(피청구차량이 중앙선을 침범하여 역주행하는 모습)
 • 교통사고사실확인원에 피청구차량의 중앙선침범이 기재됨

• 동영상(청구차량의 전조등이 점등되지 않은 것으로 확인됨)
 • 사고현장 사진(양 차량의 최종 정차위치)

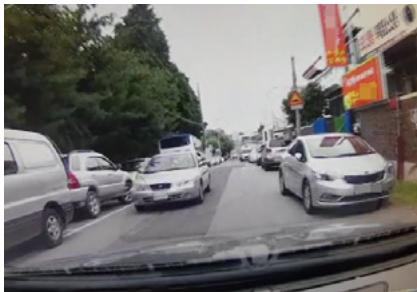
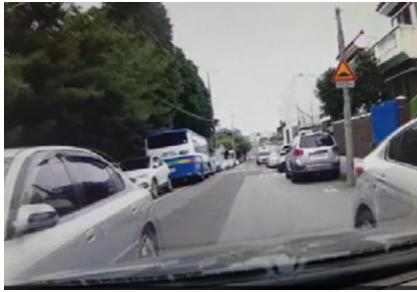
• 동영상(양 차량이 이면도로를 진행하는 모습)
 • 동영상(양 차량이 교행 중 서로 충돌하는 모습)

• 청구차량의 손상 사진(피청구차량과 충격하여 운전석 앞 부분이 손상됨)
 • 청구차량의 손상 사진(피해차량과 충격하여 조수석 앞 부분이 손상됨)

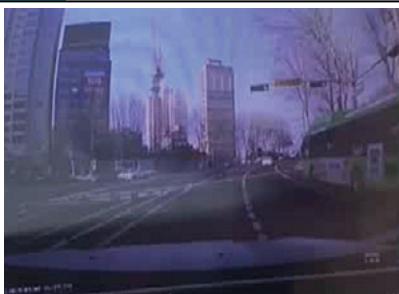
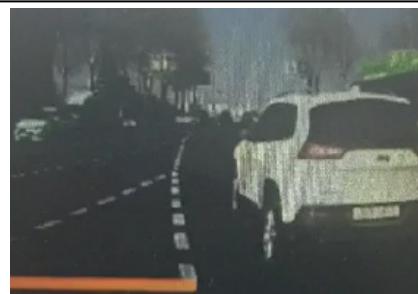
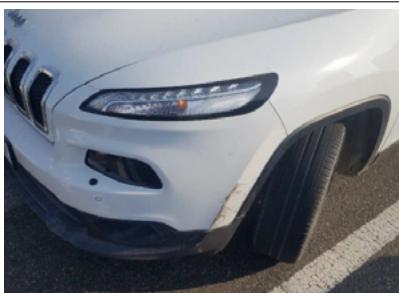
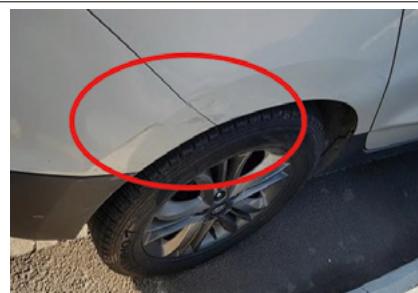
- 동영상(교차로의 유도선 따라 진행 중인 청구차량의 모습)
- 청구차량의 손상 사진(운전석 앞부분 손상)

- 동영상(선행 청구차량을 추월하고 있는 피청구차량의 모습)
- 피청구차량의 손상 사진(조수석 뒷부분 손상)

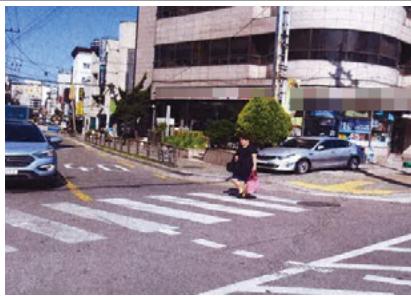
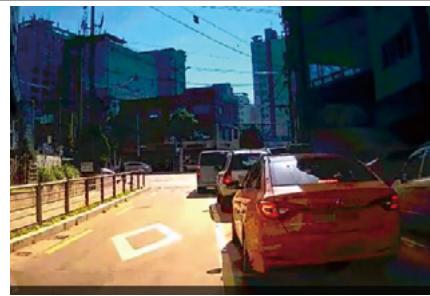
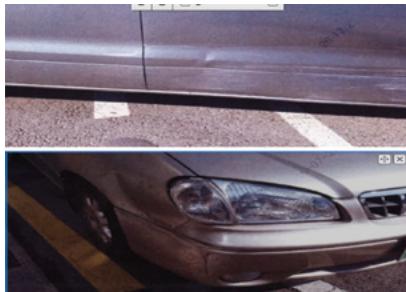
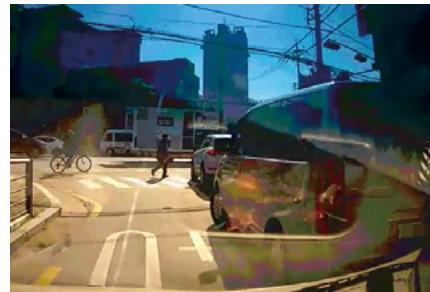
- 사고현장 사진(중앙선이 설치된 편도 1차로의 도로임)
- 양 차량의 손상 사진(청구차량은 운전석 측면이, 피청구차량은 조수석 앞부분이 손상됨)

- 동영상(후행 피청구차량이 중앙선을 침범하여 추월하는 모습)
- 동영상(선행 청구차량이 중앙선을 침범하는 모습)

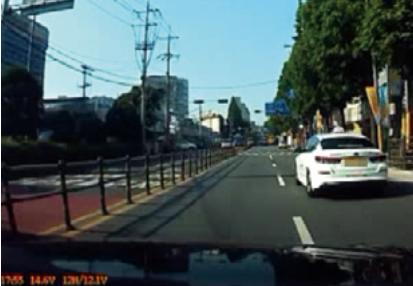
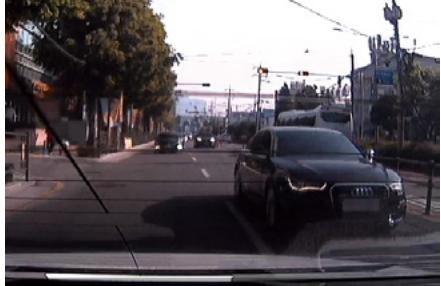
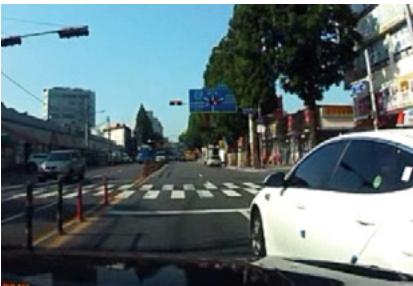
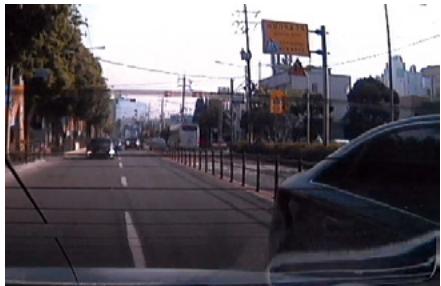
<ul style="list-style-type: none"> • 동영상(2차로에서 선행하는 피청구차량의 모습) • 동영상(피청구차량이 1차로로 진로변경하는 모습) 	<ul style="list-style-type: none"> • 동영상(청구차량이 직진하는 모습) • 동영상(피청구차량이 진로변경하는 모습)

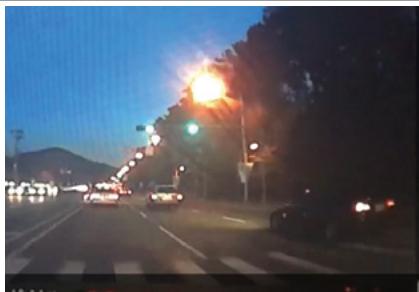
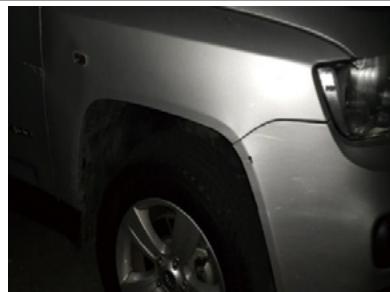
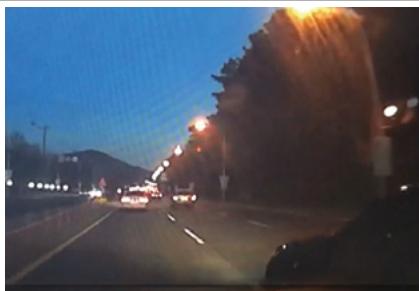
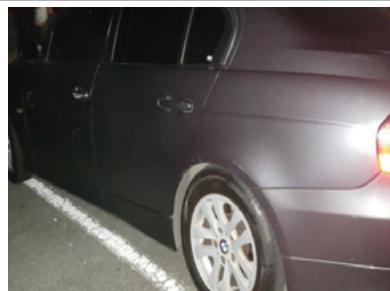
- 동영상(피청구차량이 3차로에서 진로변경을 시작하는 모습)
- 동영상(피청구차량이 1차로로 진입하는 모습)

- 청구차량의 손상 사진(조수석 앞부분 손상)
- 피청구차량의 손상 사진(운전석 측면 손상)

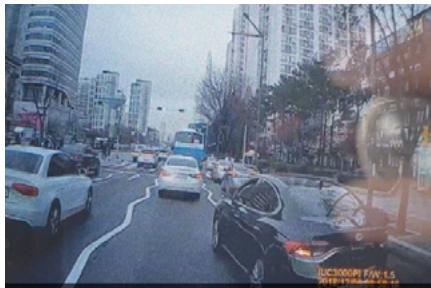
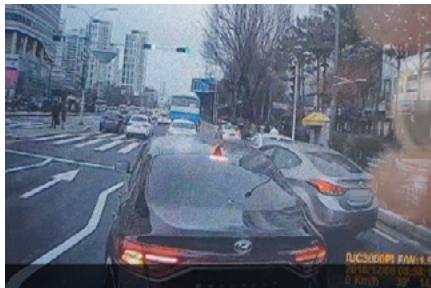
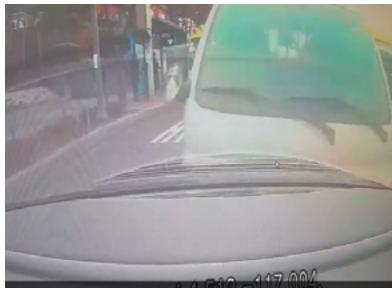
- 동영상(피청구차량이 진로변경하는 모습)
 - 동영상(피청구차량이 진로변경을 거의 완료하는 모습)
 - 교통사고사실확인원에 피청구차량이 가해차량으로 기재됨
 - 동영상(청구차량이 피청구차량의 후미를 추돌하는 모습)

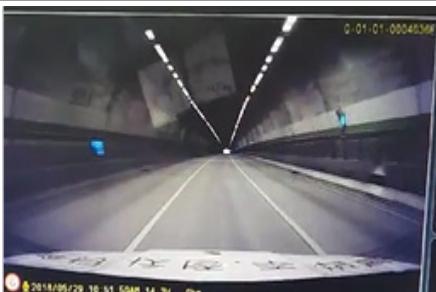
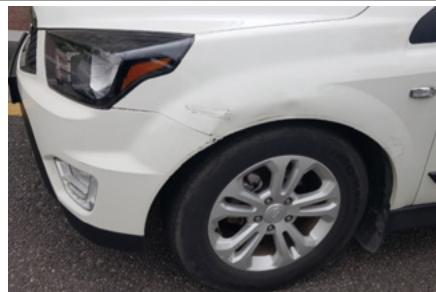
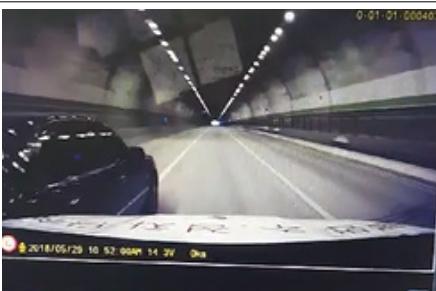
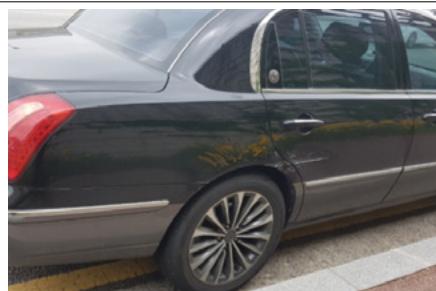
- 동영상(청구차량이 2차로에서 선행하여 직진 중인 모습)
- 동영상(피청구차량이 1차로에서 추월 후 2차로로 진입하는 모습)

- 청구차량의 손상 사진(운전석 앞부분 손상)
- 피청구차량의 손상 사진(조수석 뒷부분 손상)

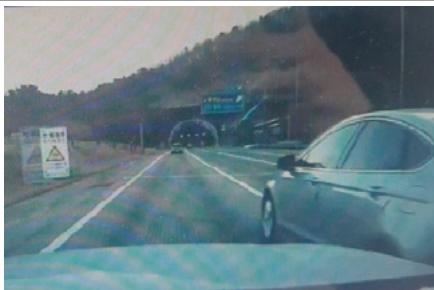
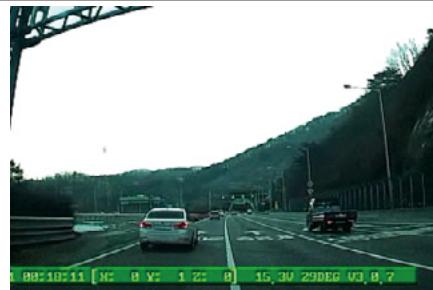
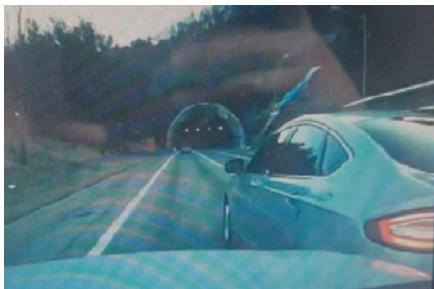
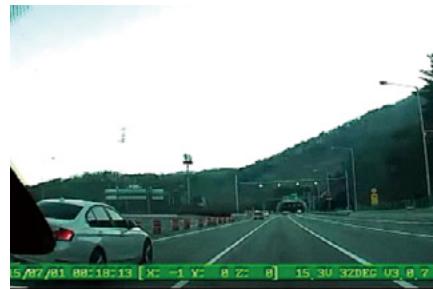
- 동영상(후행하던 피청구차량이 청구차량을 추월하기 위해 1차로로 진로변경하는 모습)
- 동영상(양 차량이 충격하는 모습)
- 동영상(피청구차량이 1차로에서 후행하다가 2차로로 진로변경하는 모습)
- 동영상(피청구차량이 2차로에서 추월하는 모습)

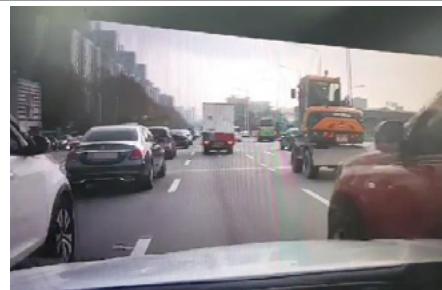
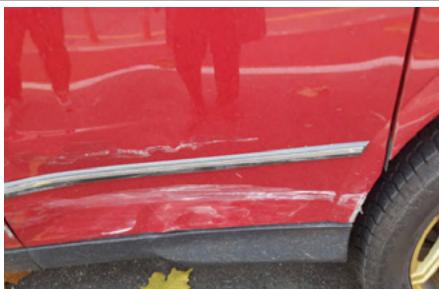
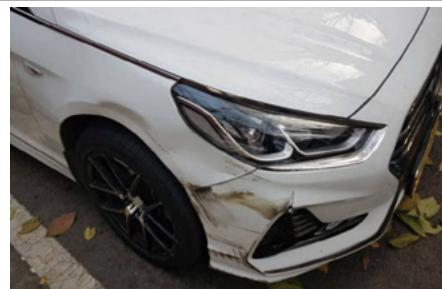
- 동영상(청구차량이 4차로에서 3차로로, 피청구차량이 2 차로에서 3차로로 진로변경하는 모습)
- 청구차량의 손상 사진(운전석 측면 손상)

- 동영상(청구차량이 4차로에서 3차로로, 피청구차량이 2 차로에서 3차로로 진로변경하는 모습)
- 피청구차량의 손상 사진(조수석 앞부분 손상)

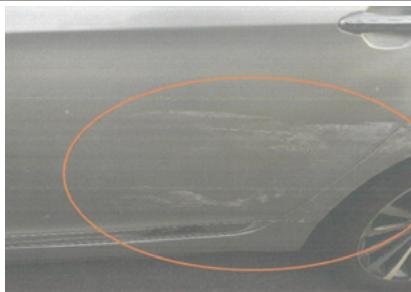
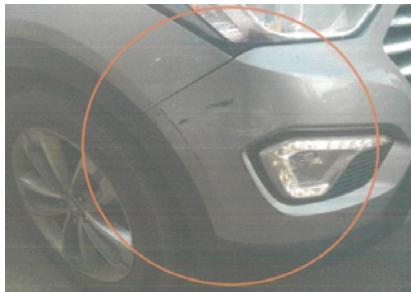
- 청구차량의 손상 사진(운전석 측면 손상)
- 피청구차량의 손상 사진(조수석 앞부분 손상)

- 동영상(피청구차량이 정체차로에서 급진로변경을 시도하는 모습)
- 동영상(양 차량이 진로변경 중 충격하는 모습)

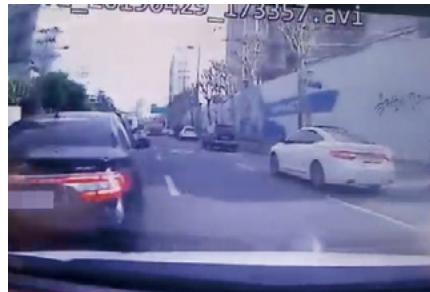
<ul style="list-style-type: none"> 동영상(피청구차량이 정체차로인 1차로에서 진로변경하는 모습) 양 차량의 손상 사진(청구차량 운전석 측면, 피청구차량 조수석 앞부분 손상) 	<ul style="list-style-type: none"> 동영상(피청구차량이 정체차로에서 급진로변경을 시도하는 모습) 동영상(양 차량이 충격하는 모습)

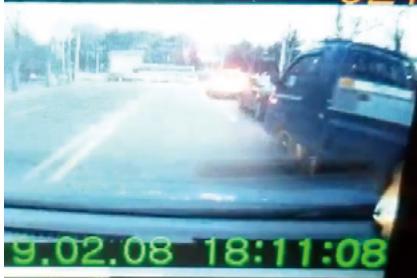
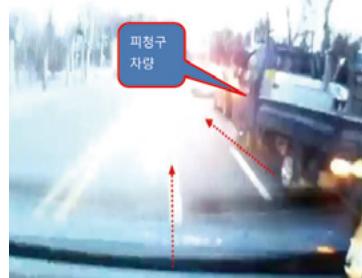
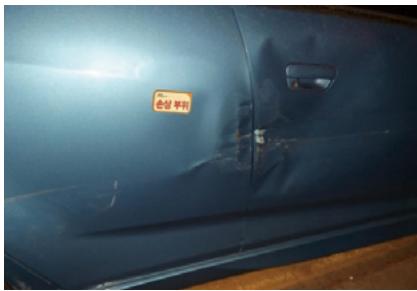
사진 설명 사고전 청구 차량 동영상 캡쳐 상태

• 동영상(피청구차량이 2차로에서 1차로로 급진로변경하는 모습)
 • 청구차량의 손상 사진(조수석 측면 손상)

• 동영상(청구차량이 직진 중인 모습)
 • 피청구차량의 손상 사진(운전석 앞부분 손상)

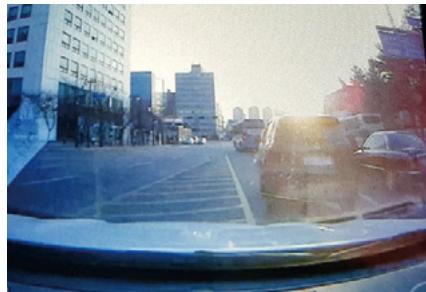
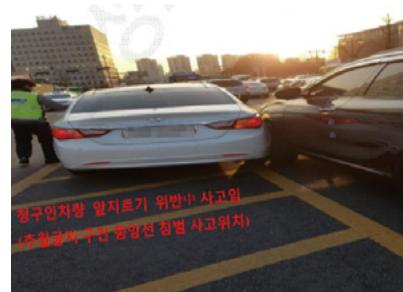
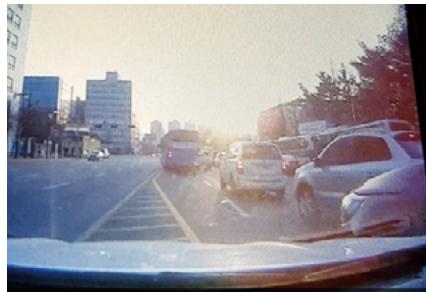
- 동영상(청구차량이 안전지대를 통과하는 모습)
 - 동영상(피청구차량이 진로변경하는 모습)

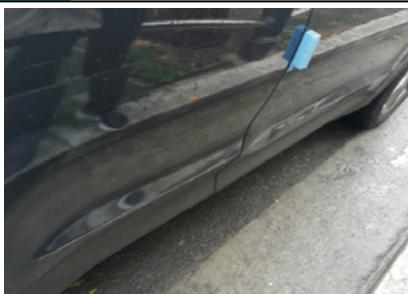
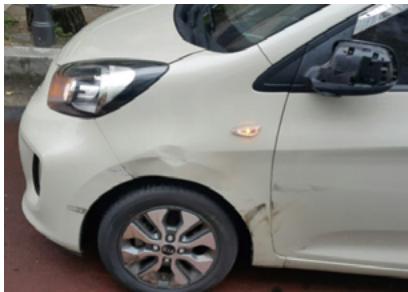
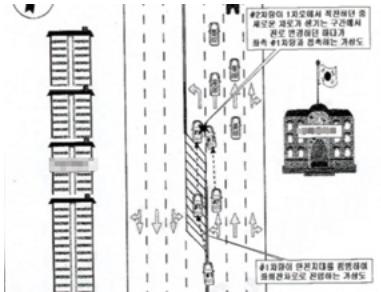
- 청구차량의 손상 사진(조수석 측면 손상)
 - 피청구차량의 손상 사진(운전석 앞부분 손상)

- 교통사고사실확인원의 사고원인에 청구차량의 '신호 또는 지시위반'이 기재됨
 - 교통사고사실확인원의 사고현장 약도에 청구차량이 안전지대 통과하는 모습이 확인됨

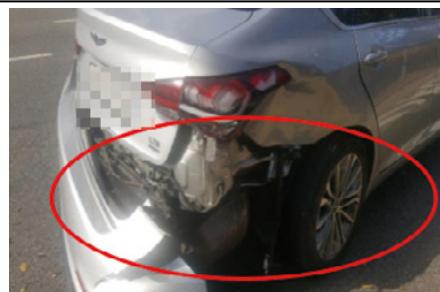
- 교통사고사실확인원에 피청구차량의 신호위반이 확인됨
 - 교통사고사실확인원의 사고현장 약도에 청구차량이 유턴
신호에 유턴하였던 것으로 확인됨

- 청구차량의 손상 사진(조수석 뒷부분 손상)
 - 피청구차량의 손상 사진(조수석 앞부분 손상)

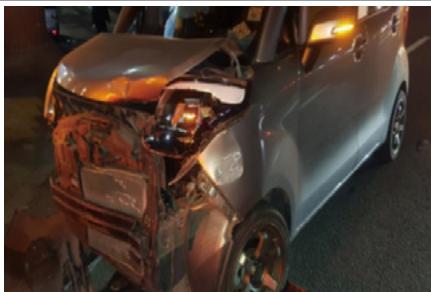
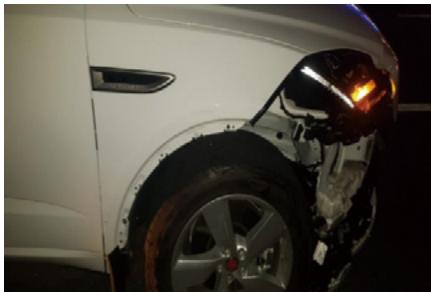
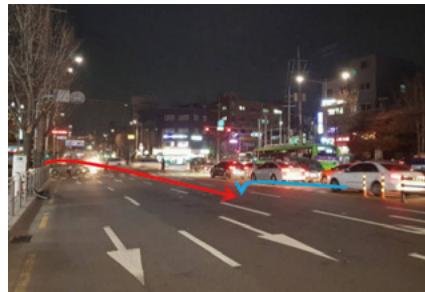
- 청구차량의 손상 사진(앞부분 손상)
 - 피청구차량의 손상 사진(조수석 앞부분 손상)

- 교통사고사실확인원에 피청구차량이 피해차량으로 판단됨
 - 사고현장 사진(양 차량의 진행방향 모습)

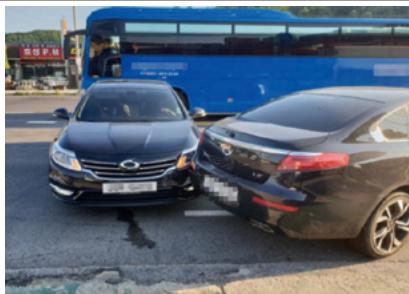
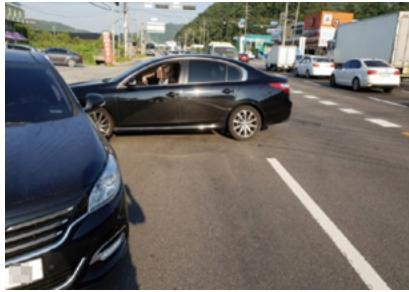
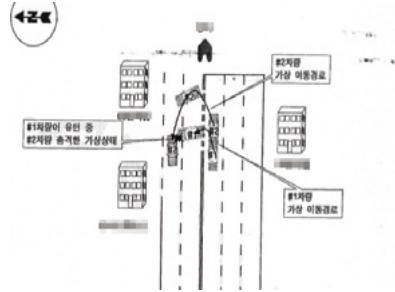
- 사고현장 사진(피청구차량이 3차로에서 2차로로 진입 중인 모습)
- 사고현장 사진(청구차량의 정차 위치를 보면 청구차량의 급유턴 가능성성이 매우 높음)

- 교통사고사실확인원에 피청구차량이 피해차량으로 기재됨
- 교통사고사실확인원의 사고약도에 양 차량의 유턴 중 사고로 확인됨

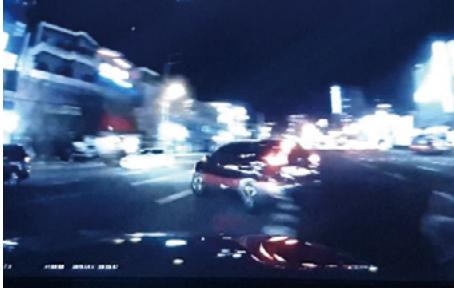
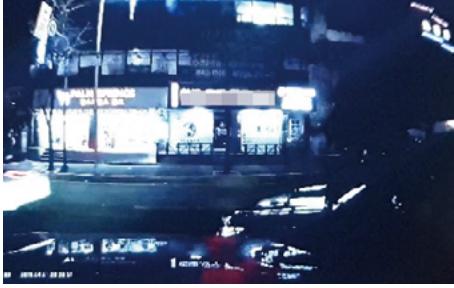
<ul style="list-style-type: none"> 동영상(선행 피청구차량의 유턴과 동시에 유턴을 시도하는 청구차량의 모습) 동영상(양 차량이 동시에 유턴 중 상대차량을 충격하는 모습) 	<ul style="list-style-type: none"> 동영상(피청구차량이 유턴 중 후방에서 동시에 유턴하는 청구차량의 모습) 양 차량의 손상 사진(청구차량의 조수석 앞부분, 피청구차량 운전석 앞부분 손상)

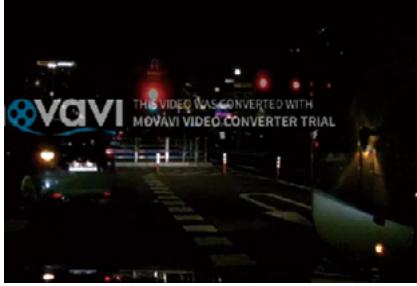
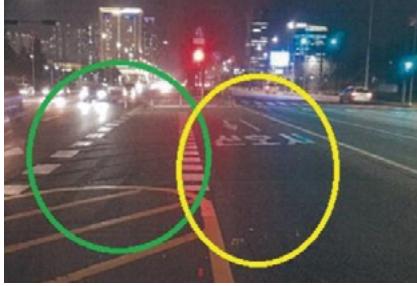
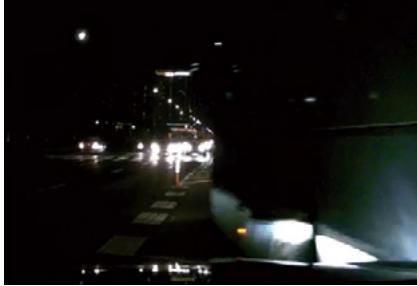
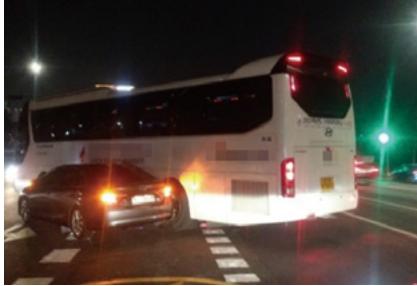
<ul style="list-style-type: none"> 동영상(가차로에서 유턴을 시도하는 청구차량의 모습) 동영상(양 차량의 동시 유턴 중 사고가 발생하는 모습) 	<ul style="list-style-type: none"> 사고현장 사진(양 차량이 유턴한 차로의 모습) 사고현장 사진(양 차량의 최종 정차 위치)

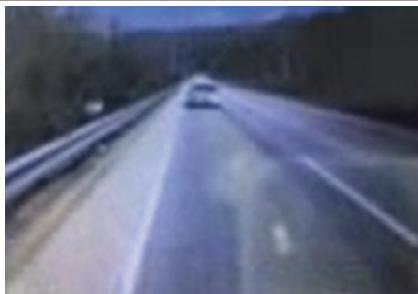
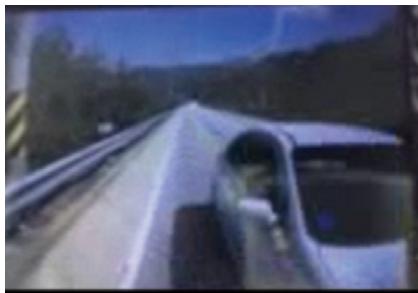
- 동영상(정차 중인 청구차량의 후방에서 직진 중인 피청구 차량의 모습)
- 동영상(피청구차량이 청구차량을 후미 추돌하는 모습)

- 청구차량의 손상 사진(운전석 뒷부분 손상)
- 피청구차량의 손상 사진(조수석 앞부분 손상)

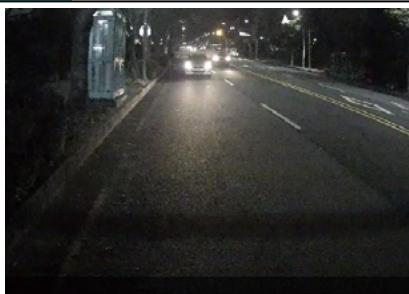
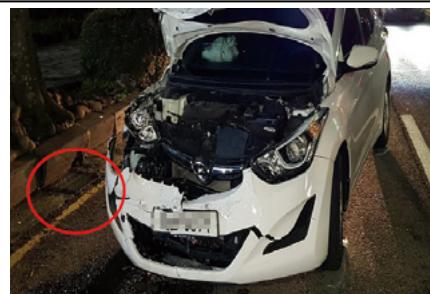
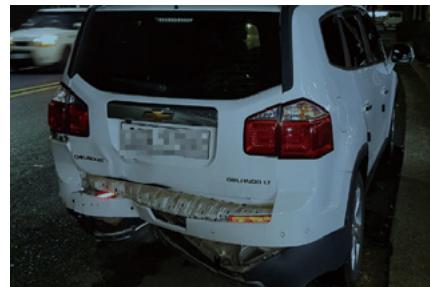
- 동영상(정차한 청구의 후방에서 직진 중인 피청구차량의 모습)
 - 교통사고사실확인원에 피청구차량의 후미추돌사고로 기재됨

- 사고현장 사진(황색실선 구간에 청구차량이 정차함)
 - 청구차량의 손상 사진(뒷부분 손상)

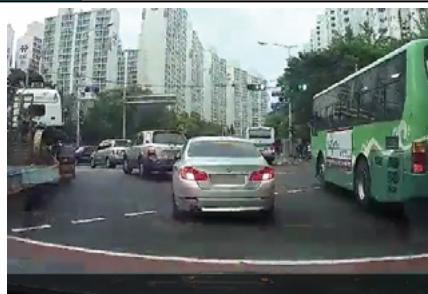
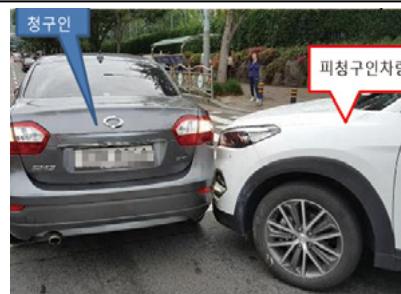
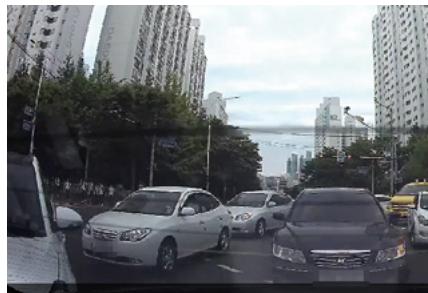
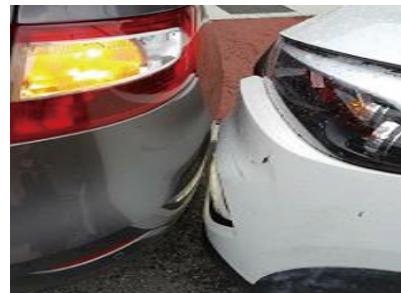
- 동영상(좌회전 신호에 따라 좌회전을 하는 청구차량의 모습)
- 동영상(피청구차량이 2차로로 대우회전하여 청구차량을 충격하는 모습)

- 사고현장 사진(양 차량의 최종 정차 위치)
- 사고현장 사진(양 차량의 접촉 부위)

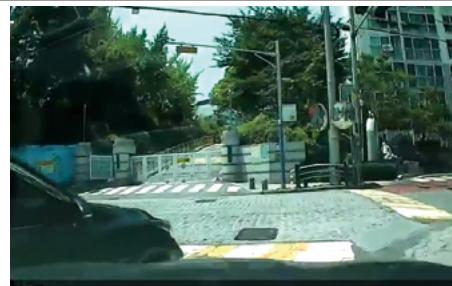
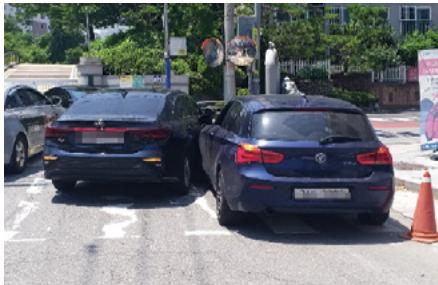
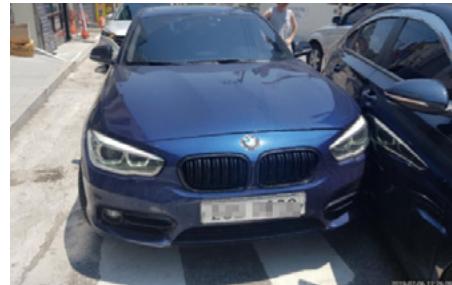
- 동영상(피청구차량이 정차 중인 모습)
- 사고현장 사진(양 차량의 최종 정차 위치)

- 동영상(피청구차량이 정차 후 출발하던 중 우회전을 하던 청구차량과 충격하는 모습)
- 사고현장 사진(양 차량의 접촉 부위)

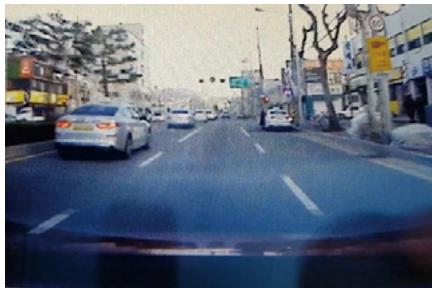
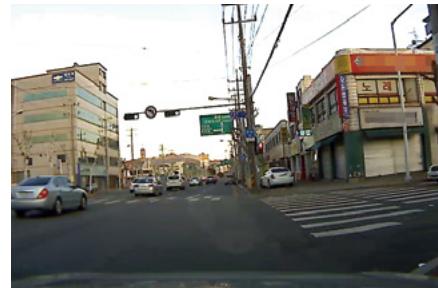
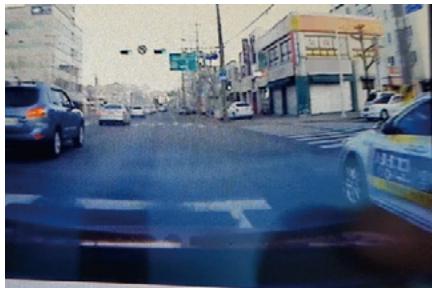
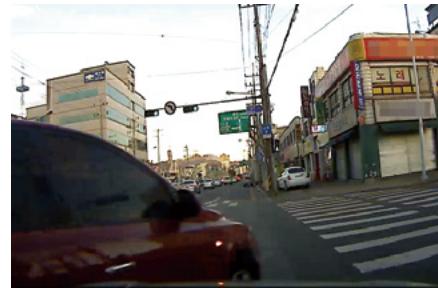
- 동영상(우측에 정차해 있는 피청구차량에 승객이 탑승하는 모습)
- 동영상(청구차량이 우회전을 하기 전 피청구차량의 정차 후 출발 모습이 확인됨)

- 동영상(피청구차량이 정차 후 출발하는 모습)
- 동영상(피청구차량이 우회전을 하던 청구차량과 충격하는 모습)

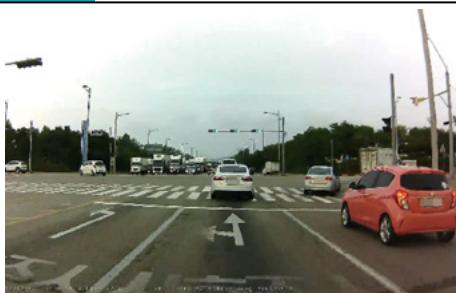
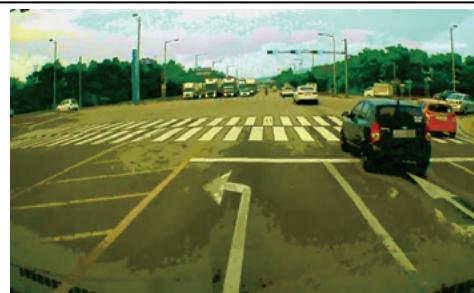
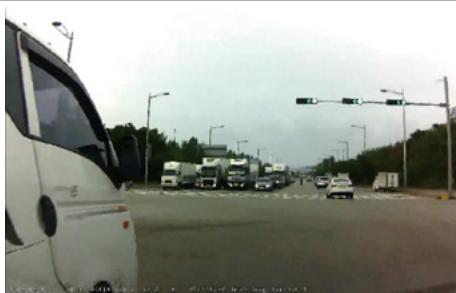
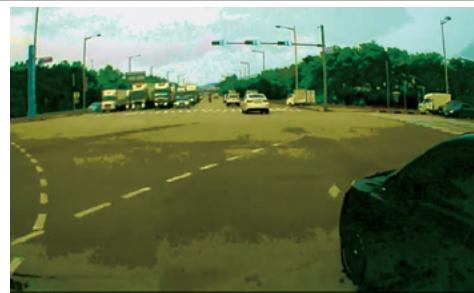
- 동영상(청구차량이 직진/좌회전차로인 2차로에서 선행하는 모습)
- 동영상(청구차량이 좌회전 중 좌회전차로인 1차로에서 직진하는 피청구차량의 모습)

- 동영상(청구차량이 2차로에서 선행하는 모습)
- 동영상(피청구차량이 1차로에서 직진하여 2차로의 청구 차량을 충격하는 모습)

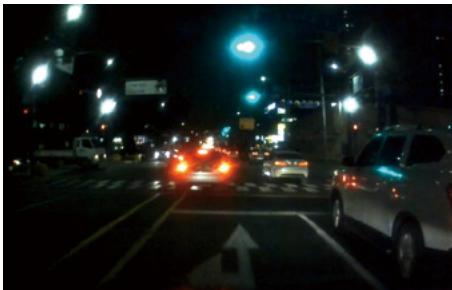
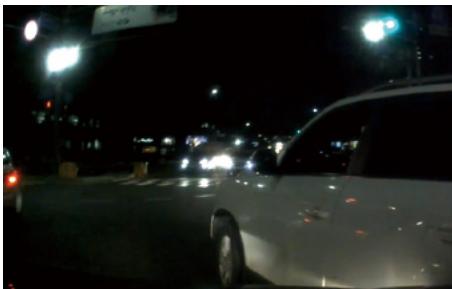
- 동영상(청구차량이 1차로, 피청구차량이 2차로를 진행하는 모습)
 - 동영상(청구차량이 1차로에서 직진, 피청구차량이 2차로에서 좌회전을 하는 모습)

- 교통사고사실확인원에 피청구차량이 직진차로에서 좌회전을 하였다고 기재됨
 - 양 차량의 손상 사진(청구차량은 조수석 앞부분, 피청구차량은 운전석 뒷부분이 손상됨)

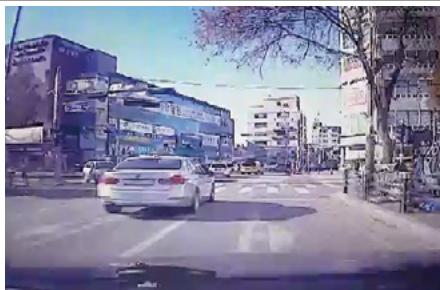
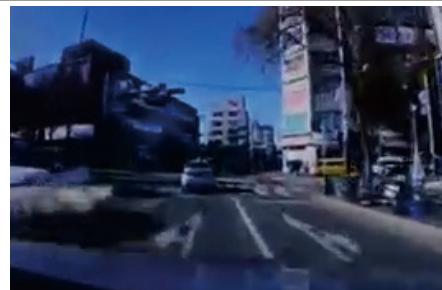
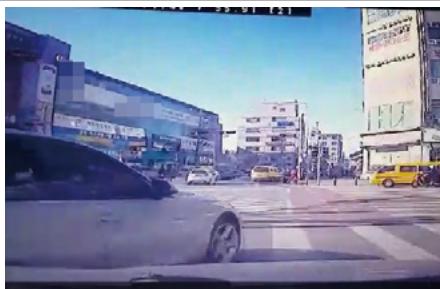
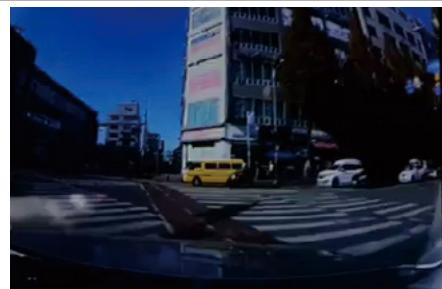
- 동영상(청구차량이 2차로를 직진하는 모습)
- 동영상(청구차량이 2차로를 직진 중 1차로에서 우회전을 하던 피청구차량과 충격하는 모습)

- 동영상(피청구차량이 직진/좌회전차로인 1차로에서 진행하는 모습)
- 동영상(피청구차량이 노면표시를 위반하여 우회전을 하는 모습)

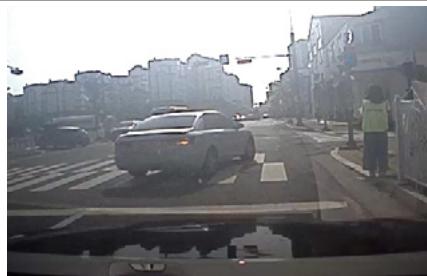
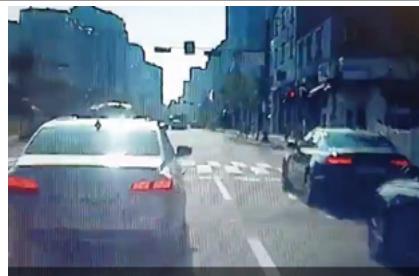
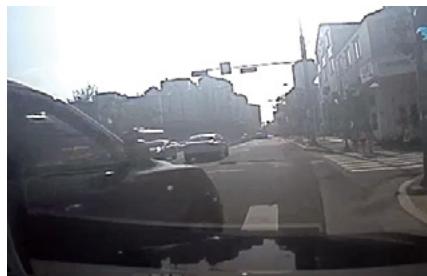
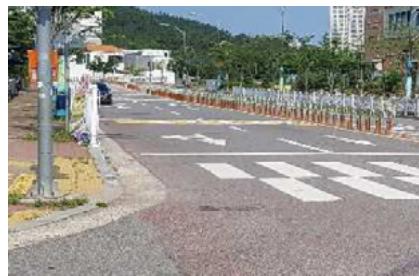
- 동영상(청구차량이 2차로에서 신호 대기 중인 모습)
- 동영상(청구차량이 신호 변경 후 출발하다가 피청구차량과 접촉하는 모습)
- 동영상(피청구차량이 1차로에서 직진하는 모습)
- 사고현장 사진(1차로는 직진차로이고, 2차로는 직진/우회전차로임)

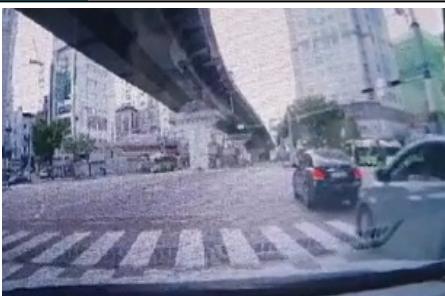
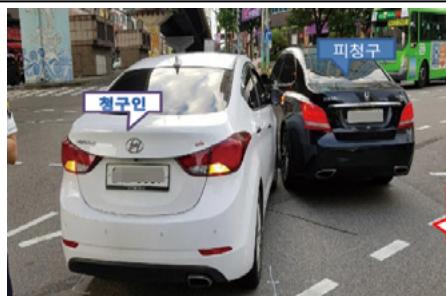
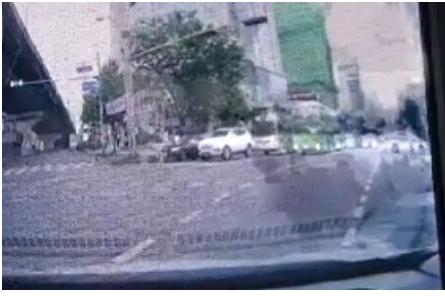
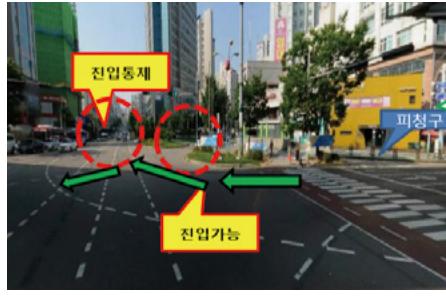
• 동영상(3차로에서 선행하던 피청구차량의 모습)
 • 동영상(청구차량이 우회전 중 3차로에서 직진하는 피청구차량과 충격하는 모습)

• 사고현장 사진(양 차량의 최종 정차 위치)
 • 사고현장 사진(양 차량이 진행한 도로의 모습)

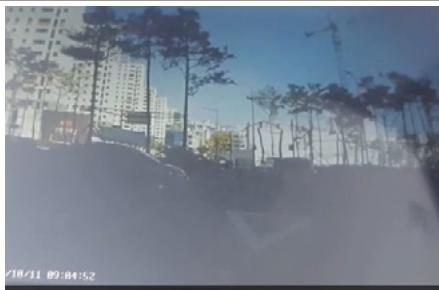
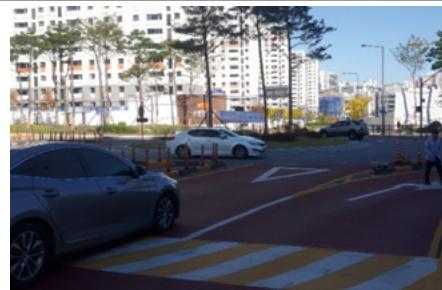
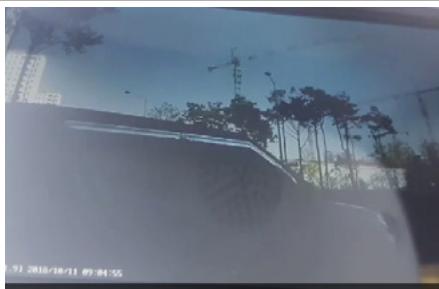
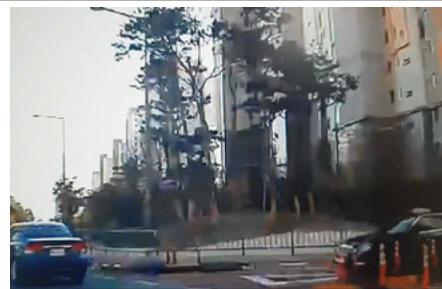
- 동영상(청구차량이 회전교차로로 진입하는 모습)
- 동영상(회전교차로에서 양 차량이 충격하는 모습)

- 사고현장 사진(회전교차로의 모습)
- 동영상(피청구차량이 회전 중 오른쪽 도로에서 청구차량이 진입하는 모습)

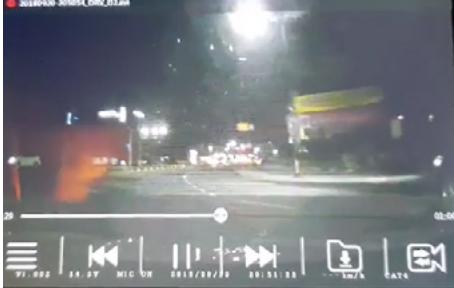
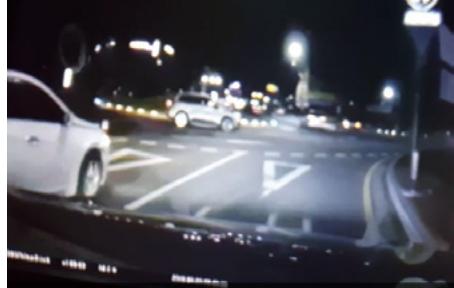
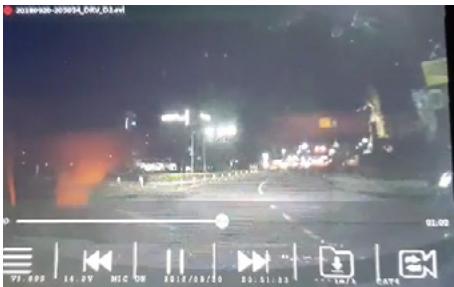
<ul style="list-style-type: none"> 동영상(청구차량이 1차로에서 오른쪽 도로로 진출하는 모습) 동영상(양 차량이 충돌하는 모습) 	<ul style="list-style-type: none"> 동영상(청구차량이 1차로로, 피청구차량이 2차로로 동시에 진입하는 모습) 동영상(피청구차량이 2차로를 회전 중 1차로에서 2차로로 진로변경하는 청구차량과 충격하는 모습)

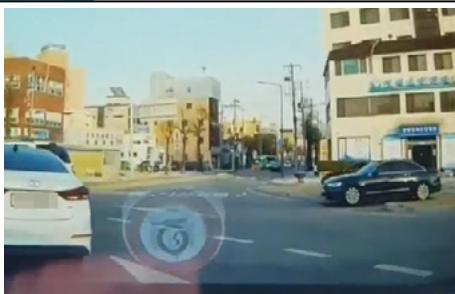
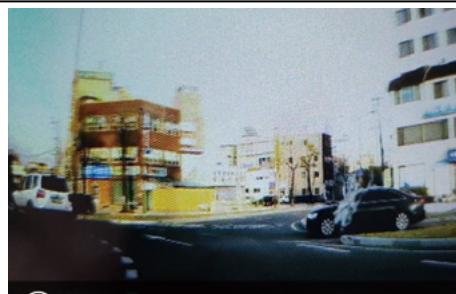
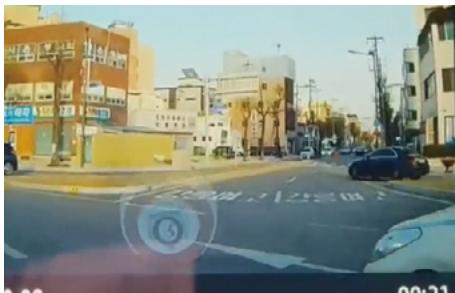
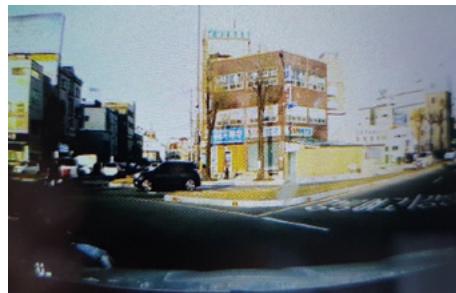
- 동영상(청구차량이 회전교차로의 1차로를 회전 중인 모습)
- 동영상(청구차량이 2차로로 진로변경 중 2차로에서 회전 중인 피청구차량과 충격하는 모습)

- 동영상(피청구차량이 회전교차로의 2차로를 회전 중인 모습)
- 동영상(방향지시등을 점등하지 않고 진로변경하는 청구 차량의 모습)

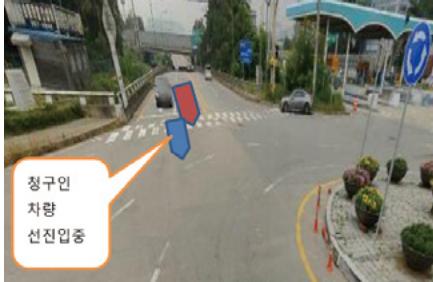
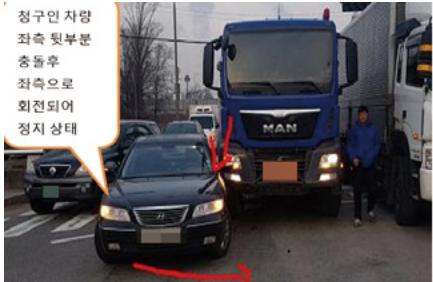
<ul style="list-style-type: none"> 사고현장 사진(회전교차로의 모습) 사고현장 사진(양 차량의 최종 정차 모습) 	<ul style="list-style-type: none"> 피청구차량의 손상 사진(조수석 앞부분 손상) 청구차량의 손상 사진(운전석 측면 손상)

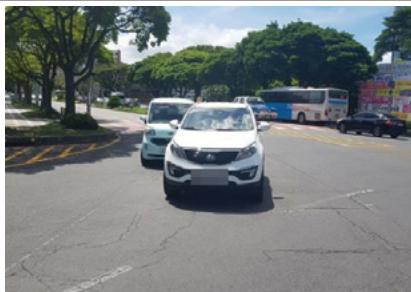
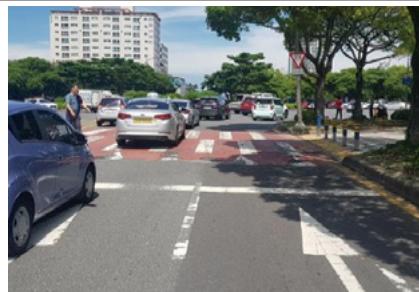
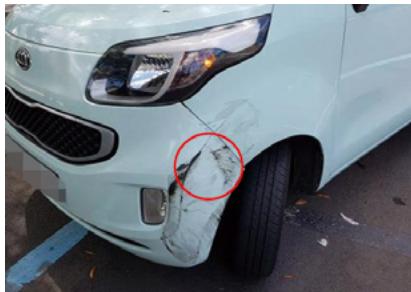
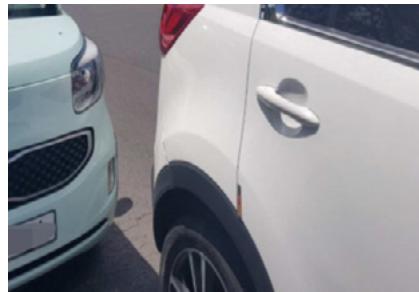
- 사고현장 사진(양 차량의 최종 정차 위치)
- 청구차량 손상 사진(운전석 앞부분 손상)

- 사고현장 사진(회전교차로 진입로의 모습)
- 피청구차량 손상 사진(조수석 뒷부분 손상)

- 제출된 자료에 의하면, 청구차량이 3차로에서 회전교차로로 진입 중 2차로에서 회전교차로로 진입하던 피청구차량과 충격한 사고로 확인됨
- 사고 후 정차 위치와 양 차량의 손상부위를 고려하면, 피청구차량이 회전교차로에 선진입한 것으로 판단됨

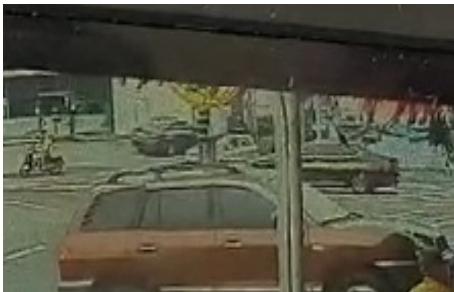
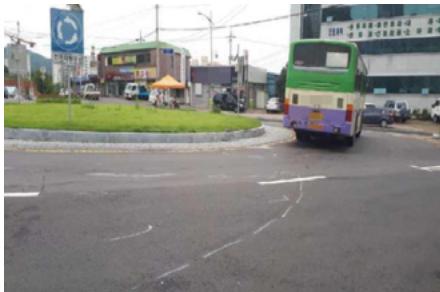
<ul style="list-style-type: none"> 동영상(청구차량이 오른쪽 도로에서, 피청구차량이 왼쪽 도로에서 회전교차로에 진입하는 모습) 동영상(양 차량이 충돌하는 모습) 	<ul style="list-style-type: none"> 사고현장 사진(회전교차로의 모습) 양 차량의 손상 사진(청구차량 운전석 뒷부분, 피청구차량 조수석 앞부분)

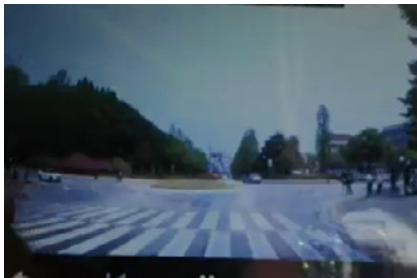
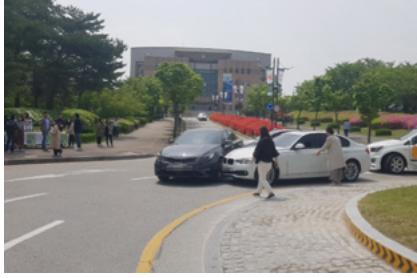
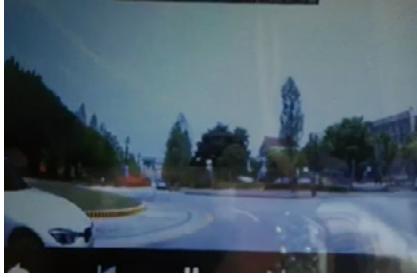
<ul style="list-style-type: none"> 동영상(청구차량이 1차로를 회전 중 1차로로 진입하는 피청구차량의 모습) 사고현장 사진(양 차량의 최종 정차 위치) 	<ul style="list-style-type: none"> 동영상(회전교차로의 1차로에서 회전 중인 청구차량의 모습) 동영상(양 차량이 충격하는 모습)

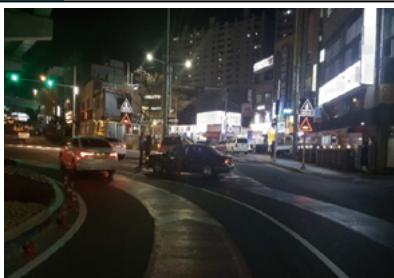
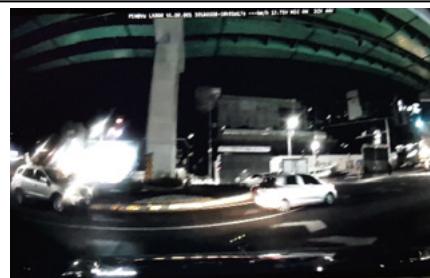
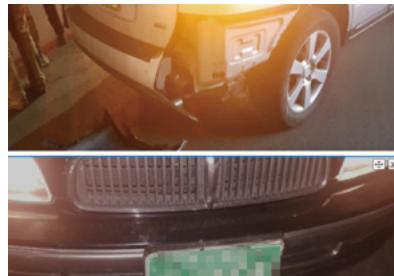
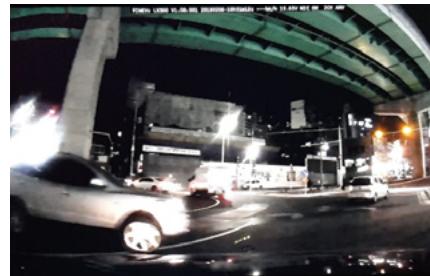
- 사고현장 사진(2차로 형태의 회전교차로)
- 양 차량의 손상 사진(청구차량의 조수석 뒷부분, 피청구 차량의 앞부분 손상)
- 동영상(피청구차량이 회전교차로에 진입하는 모습)
- 동영상(실선구간에서 진로변경하는 청구차량의 모습)

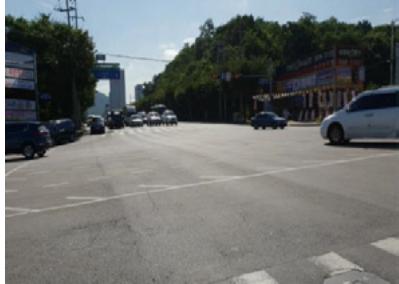
• 교통사고사실확인원에 청구차량이 피해차량으로 기재됨
• 사고현장 사진(신호기 있는 사거리 교차로임)

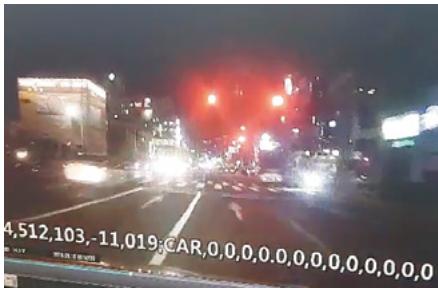
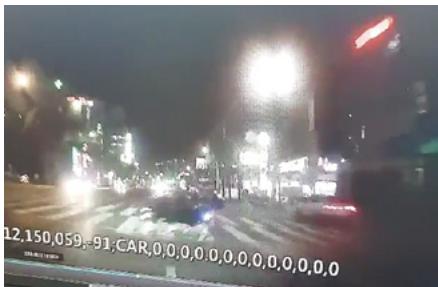
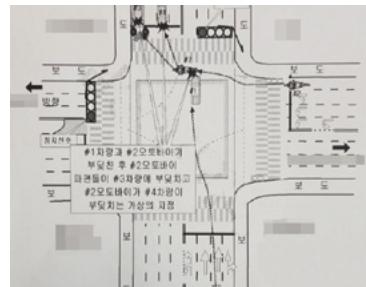
- 동영상(적색신호에 교차로 진입하는 청구차량의 모습)
 - 동영상(적색신호에 교차로 진입하는 피청구차량의 모습)

- 교통사고사실확인원의 사고원인에 청구차량의 속도위반이 기재됨
 - 교통사고사실확인원의 사고현장 약도에 양 차량의 신호 위반이 확인됨

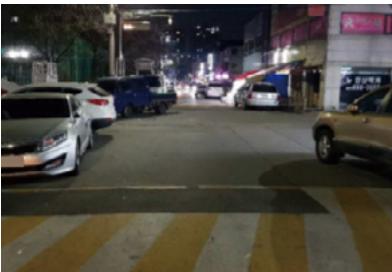
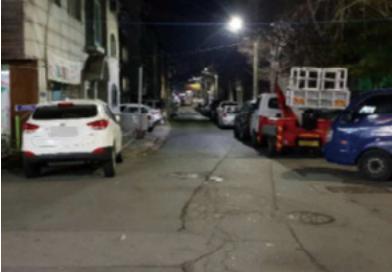
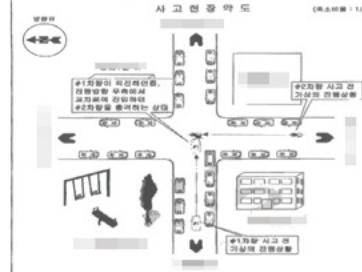
- 사고현장 사진(신호기 없는 동일 폭 사거리 교차로임)
- 사고현장 사진(신호기 없는 동일 폭 사거리 교차로임)

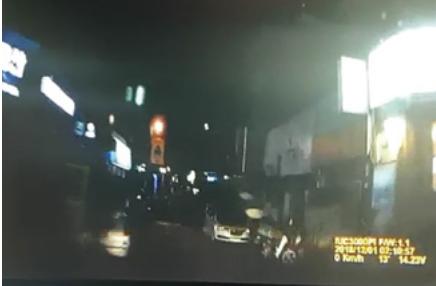
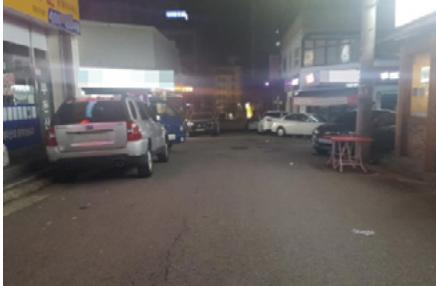
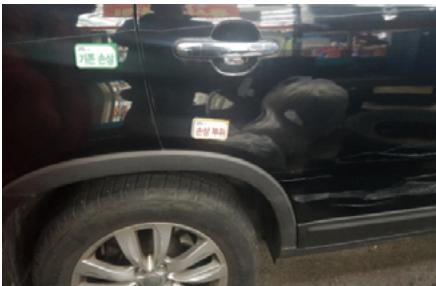
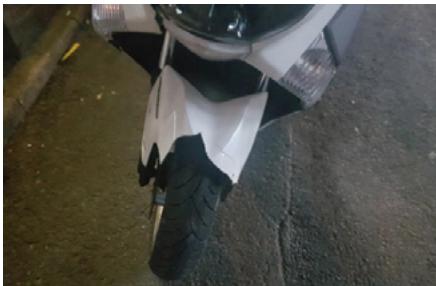
<ul style="list-style-type: none"> • 동영상(청구차량이 교차로에 선진입한 모습) • 청구차량의 손상 사진(조수석 뒷부분이 손상됨) 	<ul style="list-style-type: none"> • 사고현장 사진(신호기 없는 동일 폭의 사거리 교차로) • 피청구차량(이륜차)의 손상 사진(앞부분 손상)

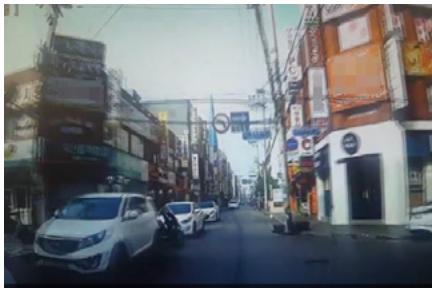
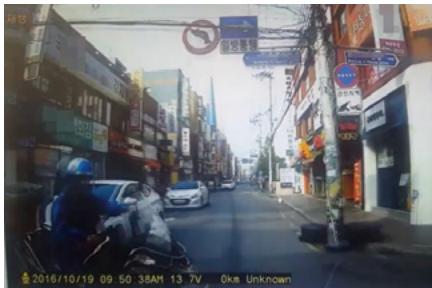
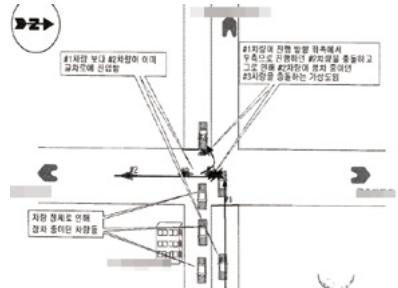
- 동영상(왼쪽 도로에서 피청구차량(이륜차)이 교차로에 선진입하는 모습)
 - 동영상(교차로 내에서 양 차량이 충돌하는 모습)

- 교통사고사실확인원에 피청구차량(이륜차)이 피해차량으로 판단됨
 - 교통사고사실확인원의 사고현장 약도에 피청구차량(이륜차)이 선진입한 것으로 기재됨

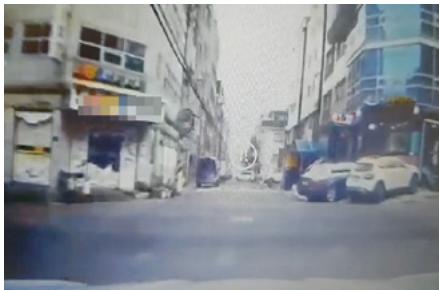
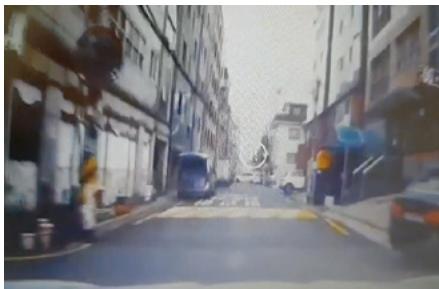
- 동영상(청구차량이 교차로에 선진입하는 모습)
- 동영상(청구차량이 교차로를 거의 통과하는 순간 피청구 차량(이륜차)과 충격하는 모습)

- 청구차량의 손상 사진(운전석 뒷부분 손상)
- 피청구차량(이륜차)의 손상 사진(앞부분 손상)

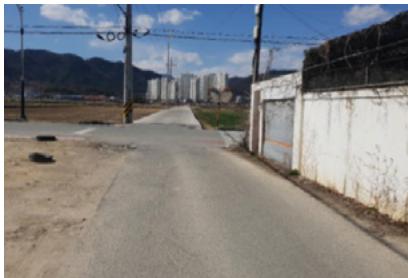
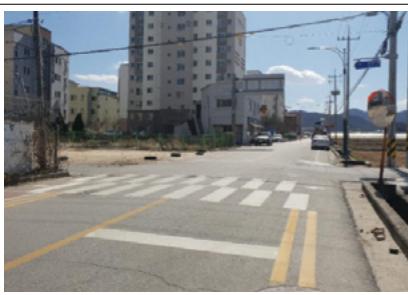
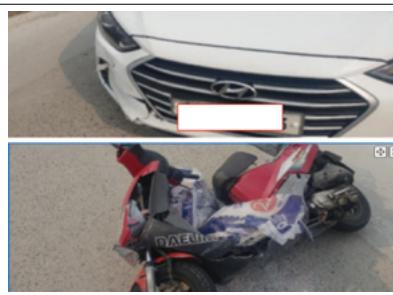
- 사고현장 사진(청구차량이 진행한 방향의 도로, 소로)
 - 사고현장 사진(피청구차량(이륜차)이 진행한 방향의 도로, 대로)

- 교통사고사실확인원에 피청구차량(이륜차)이 피해차량으로 판단됨
 - 양 차량의 손상 사진(청구차량의 앞부분, 피청구차량의 왼쪽 측면이 손상됨)

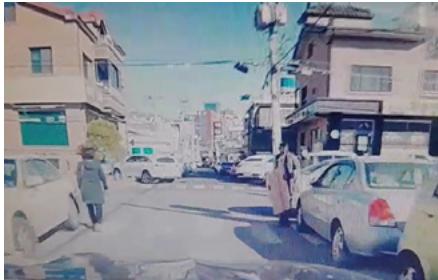
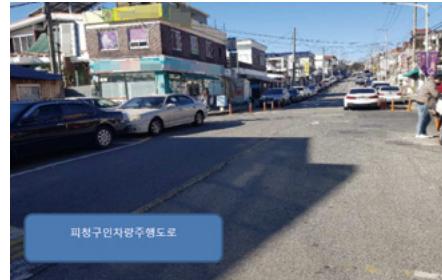
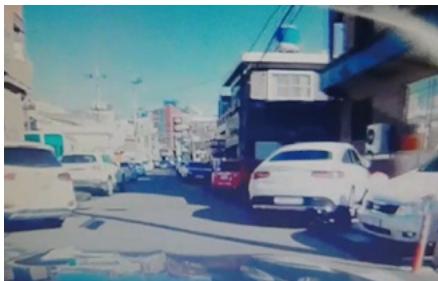
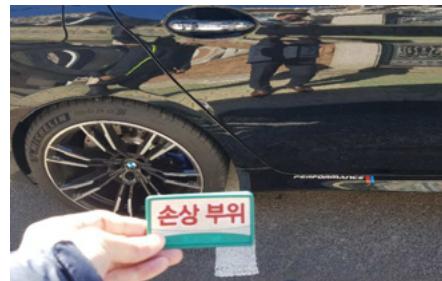
- 동영상(청구차량이 진행한 도로의 모습, 소로)
- 동영상(양 차량이 충격하는 모습)

- 사고현장 사진(피청구차량(이륜차)이 진행한 도로의 모습, 대로)
- 청구차량의 손상 사진(조수석 뒷부분 손상)

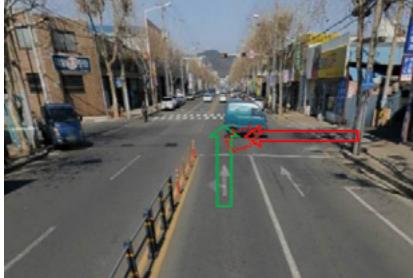
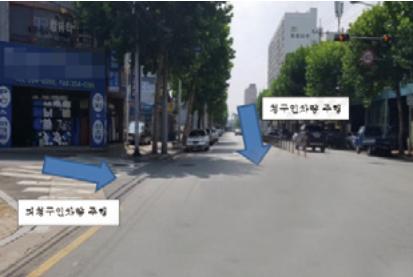
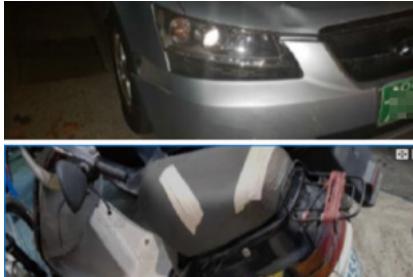
<ul style="list-style-type: none"> • 동영상(청구차량이 대로 직진 중 소로에서 직진하는 피청 구차량(이륜차)과 충격하는 모습) • 사고현장 사진(양 차량이 진행한 도로의 모습1) 	<ul style="list-style-type: none"> • 사고현장 사진(양 차량이 진행한 도로의 모습2) • 양 차량의 손상 사진(청구차량의 운전석 앞부분 손상, 피 청구차량의 측면 손상)

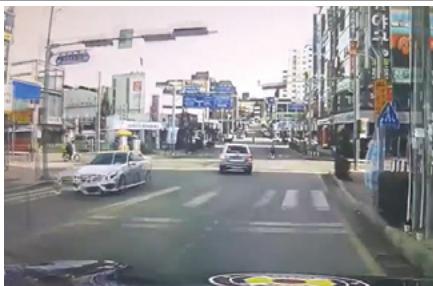
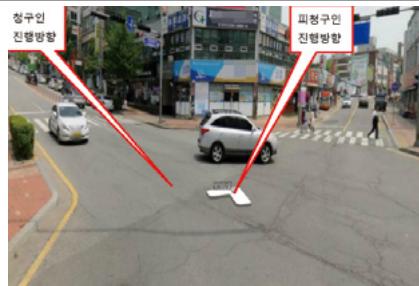
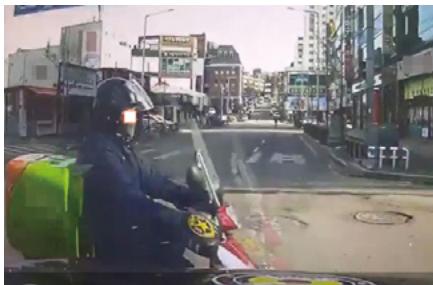
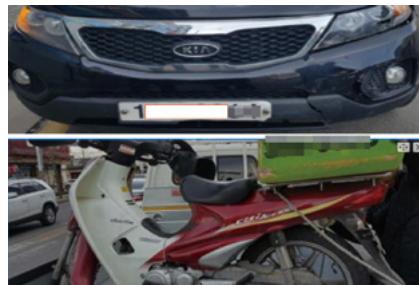
- 사고현장 사진(양 차량이 진행한 도로의 모습1)
- 동영상(청구차량이 대로에서 진입 중 소로에서 진입하는 피청구차량(이륜차)과 충격하는 모습)

- 사고현장 사진(양 차량이 진행한 도로의 모습2)
- 양 차량의 손상 사진(청구차량의 앞부분 손상, 피청구차량의 오른쪽 측면 손상)

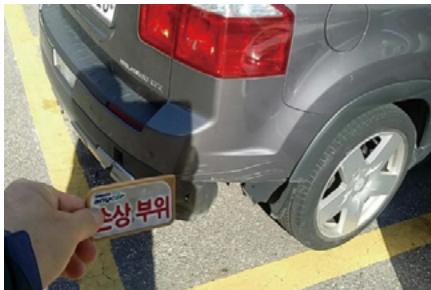
- 동영상(청구차량이 교차로에 선진입하여 직진하던 중 피 청구차량(이륜차)과 충격하는 모습)
- 청구차량의 손상 사진(조수석 뒷부분 손상)

- 사고현장 사진(청구차량이 진행한 도로가 대로이고, 피 청구차량(이륜차)이 진행한 도로가 소로임)
- 피청구차량의 손상 사진(오른쪽 앞부분 손상)

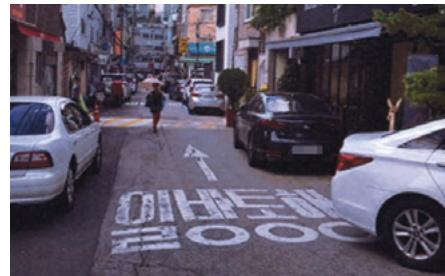
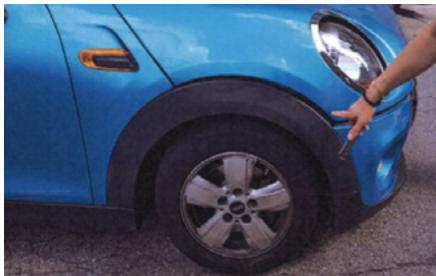
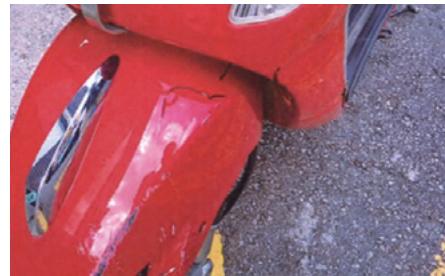
- 동영상(오른쪽 도로에서 일방통행로를 역주행하여 진입하는 피청구차량(이륜차)의 모습)
- 청구차량의 손상 사진(오른쪽 앞부분 측면 손상)

- 사고현장 사진(노면에 일방통행 표시가 있음)
- 피청구차량(이륜차)의 손상 사진(앞부분 손상)

- 신호기 없는 사거리 교차로에서 양 차량이 직진 중 발생한 사고로, 이륜차인 피청구차량이 일방통행로를 역주행하여 직진하였던 점, 사고 장소는 신호기 없는 사거리 교차로인 점, 청구차량이 교차로를 선진입하였던 것으로 보이는 점, 양 차량의 손상부위 고려하여 과실비율을 결정함
- 도표 313은 이륜차가 일방통행로에서 역주행을 하였으므로, 도표 208을 준용하되, 이륜차는 차량에 비하여 기해의 위험성이 상대적으로 낮고, 사고시 전도의 위험성이 높은 점을 고려하여 이륜차의 과실을 10% 낮추어, 직진 차량의 기본과실비율을 30%, 일방통행로를 역주행한 이륜차의 기본과실비율을 70%로 정하였음
- 본 사례는 신호기 없는 사거리 교차로에서 이륜차인 피청구차량이 일방통행로를 역주행하다가 왼쪽 도로에서 직진 중이던 청구차량을 충격한 사고이므로, 도표 313을 기초로 과실을 검토하였고, 청구차량이 교차로에 선진입하였던 상황이므로, 청구차량의 과실을 감산하여 과실비율을 결정한 사례임
- 청구차량 20% ● 피청구차량 80%
