차대차 직진 대 직진 사고 – 사거리 교차로(상대 차량이 측면 방향에서 진입)

한쪽 차량 신호위반 사고 (기본과실)					참고기준 201
-------------------------	--	--	--	--	--------------------

사례 개요	심의번호 2018-051544	결정비율 A(청구) : B(피청구) = 0 : 100
사고내용	<ul style="list-style-type: none"> 신호기 있는 사거리 교차로에서 적색신호에 직진하던 피청구차량과 녹색신호에 직진하던 청구차량간의 충돌사고 	
참고 인정기준 201		<p>신호기가 있는 교차로에서 신호는 양 차량 운전자가 신뢰하는 것으로, A차량은 B차량이 적색신호를 위반하여 직진할 것을 예상하고 주의해야 할 이유가 없으므로 B차량의 일방과실로 정한다.</p> <p>기본비율 A : B = 0 : 100</p>

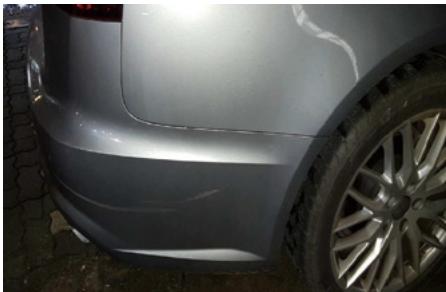
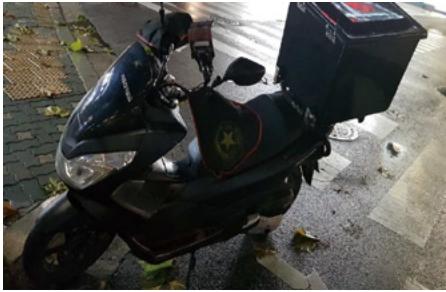
<ul style="list-style-type: none"> • 동영상(피청구차량 진행 도로) • 동영상(신호위반 직진 중 전도된 피청구차량(이륜차)) 	<ul style="list-style-type: none"> • 청구차량의 손상 사진(조수석 뒤쪽 측면 손상) • 피청구차량의 손상 사진(앞부분 손상)

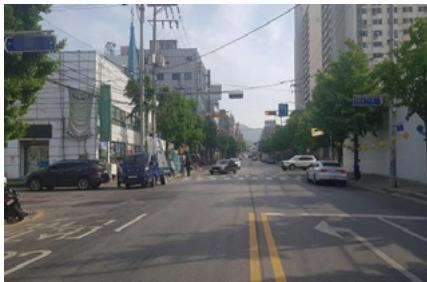
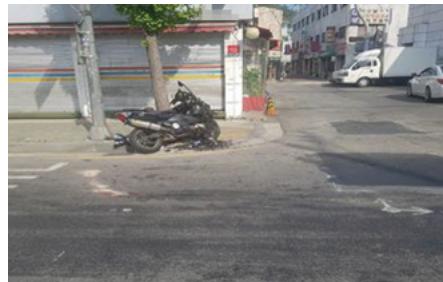
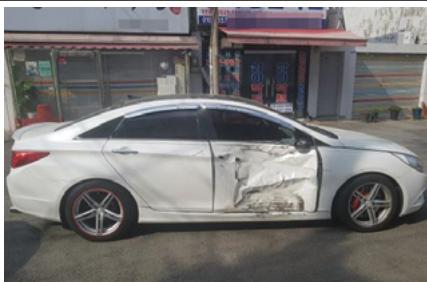
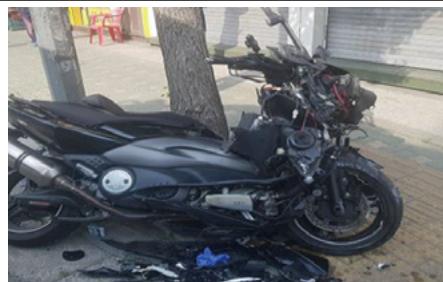
| <ul style="list-style-type: none"> 사고현장 사진(청구차량이 진행한 도로의 노면에 비보호 좌회전 표시가 있음) 청구차량의 손상 사진(조수석 측면 손상) | <ul style="list-style-type: none"> 사고현장 사진(청구차량이 비보호 좌회전을 하였던 도로의 모습) 피청구차량(이륜차)의 손상 사진(앞부분 손상) |

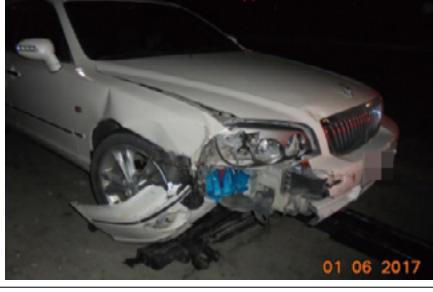
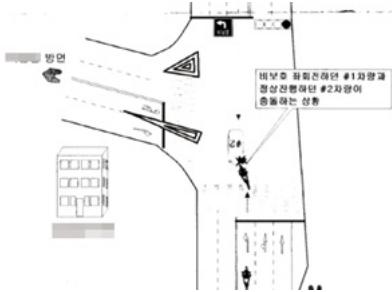
<p>• 교통사고사실확인원에 청구차량이 피해차량으로 기재됨 • 교통사고사실확인원의 사고현장 약도에서 피청구차량(이륜차)의 비보호 좌회전이 확인됨</p>	<p>• 사고현장 사진(양 차량의 최종 정차 위치) • 청구차량의 손상 사진(조수석 앞부분 손상)</p>

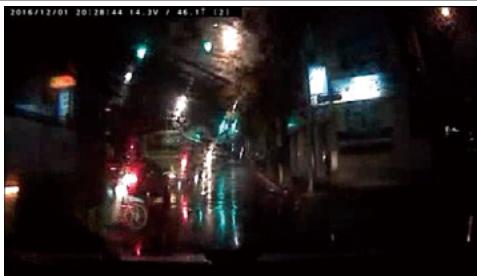
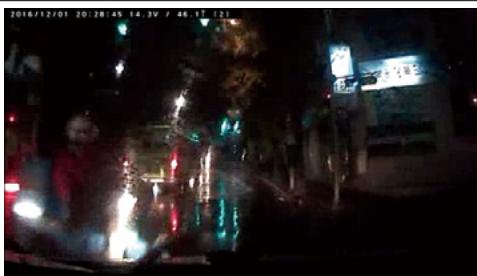
- 동영상(청구차량이 녹색신호에 직진 중 정체 차량들 사이로 진입하는 피청구차량(이륜차)의 모습)
- 동영상(양 차량이 충격하는 모습)
- 사고현장 사진(비보호 좌회전 표지가 있는 도로의 모습)
- 양 차량의 손상 사진(청구차량의 운전석 앞부분, 피청구 차량의 앞부분 손상)

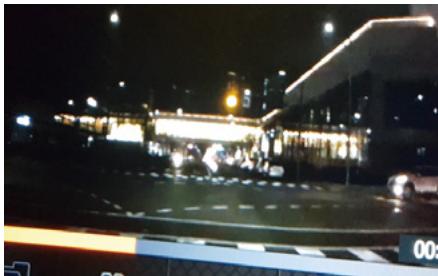
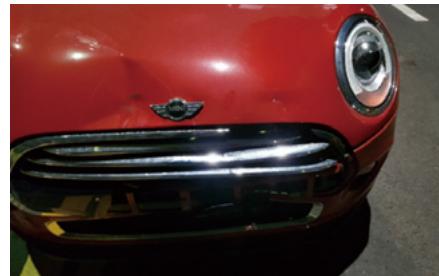
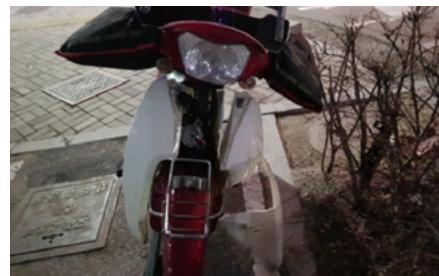
- 동영상(황색신호에 서행으로 좌회전하는 청구차량의 모습)
- 동영상(황색신호에 양 차량이 충격하는 모습)

- 청구차량의 손상 사진(앞부분 손상)
- 피청구차량(이륜차)의 손상 사진(앞부분 손상)

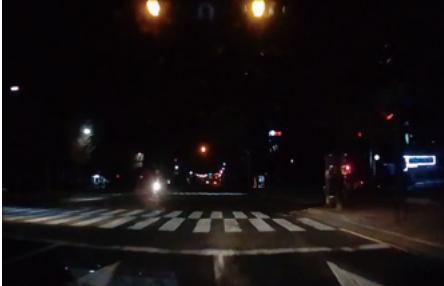
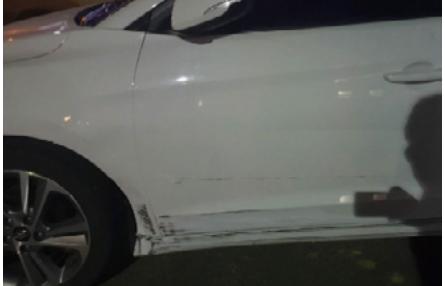
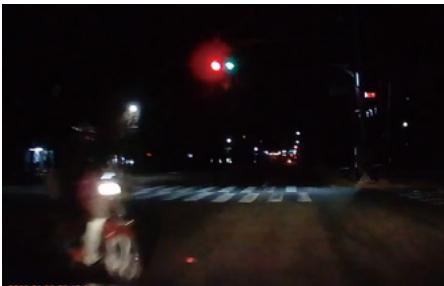
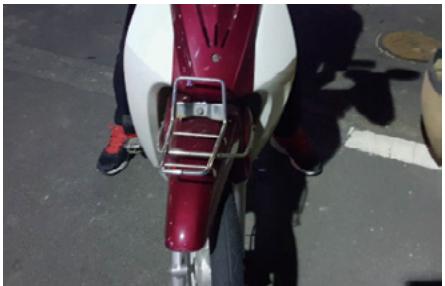
<ul style="list-style-type: none"> 동영상(황색신호에 교차로에 진입하는 양 차량의 모습) 동영상(양 차량이 충격하는 모습) 	<ul style="list-style-type: none"> 청구차량의 손상 사진(운전석 측면 손상) 피청구차량(이륜차)의 손상 사진(앞부분 손상)

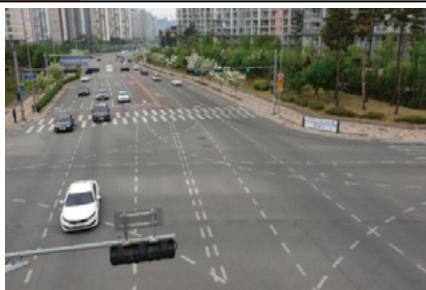
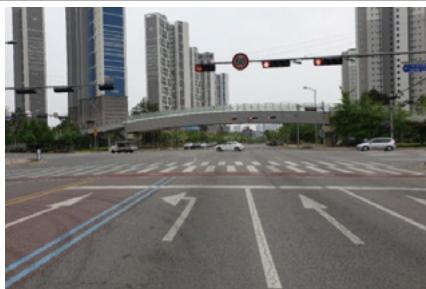
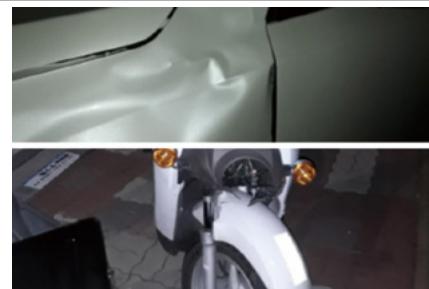
- 사고현장 사진(청구차량이 진행한 방향의 도로)
 - 사고현장 사진(피청구차량(이륜차)이 진행한 방향의 도로)
 - 교통사고사실확인원에 청구차량이 피해차량으로 기재됨
 - 양 차량의 손상 사진(청구차량의 운전석 측면, 피청구차량의 앞부분이 손상됨)

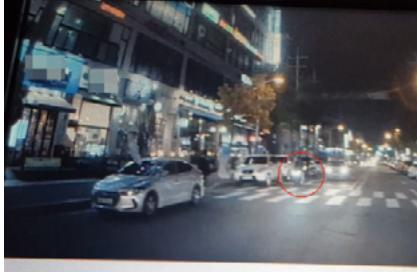
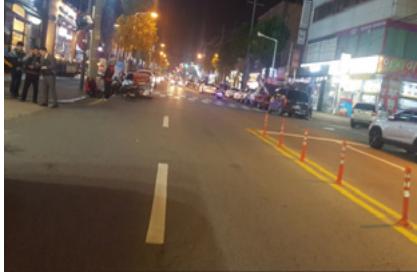
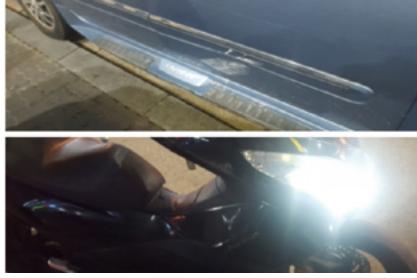
<ul style="list-style-type: none"> • 동영상(청구차량이 좌회전 중 맞은편 도로에서 직진하는 피청구차량(이륜차)의 모습) • 동영상(양 차량이 충격하는 모습) 	<ul style="list-style-type: none"> • 사고현장 사진 • 양 차량의 손상 사진(청구차량의 조수석 측면, 피청구차량(이륜차)의 앞부분 손상)

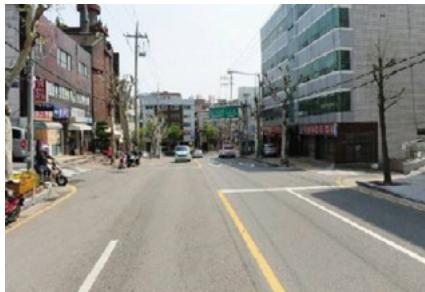
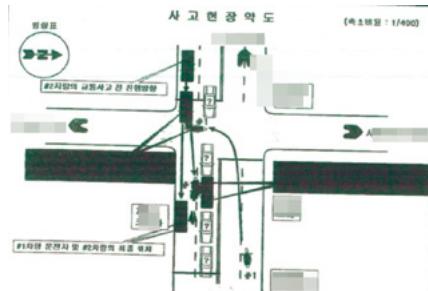
- 사고현장 사진(사고 장소는 신호기 없는 사거리 교차로임)
 - 교통사고사실확인원에 피청구차량이 피해차량으로 기재됨
 - 교통사고사실확인원의 사고현장 약도에 정체차량들 사
이로 좌회전하는 청구차량[이륜차]의 모습이 확인됨

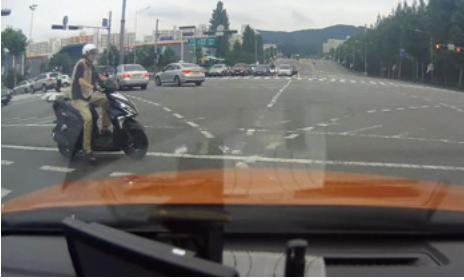
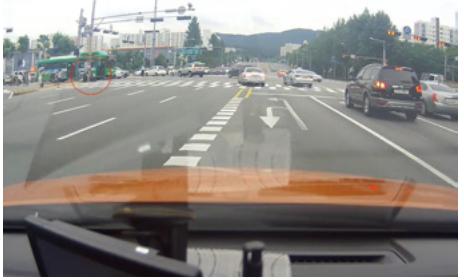
- 동영상(청구차량이 적색신호에 좌회전을 시도하는 모습)
- 동영상(왼쪽 도로에서 녹색신호에 직진하고 있는 피청구 차량(이륜차)의 모습)

- 교통사고사실확인원에 청구차량의 신호위반이 기재됨
- 동영상(사고 발생 전 왼쪽 도로에서 신호대기 중인 피청 구차량의 모습)

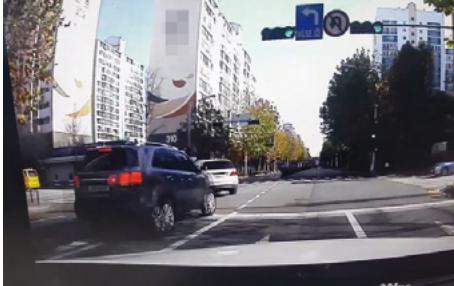
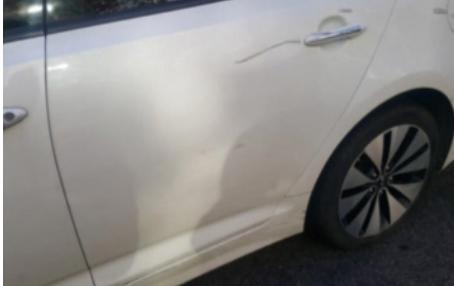
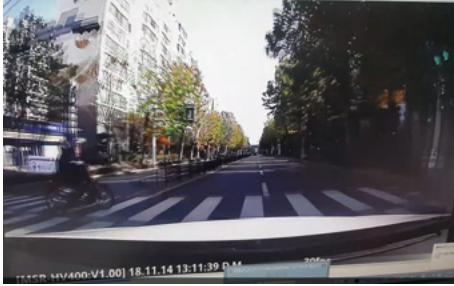
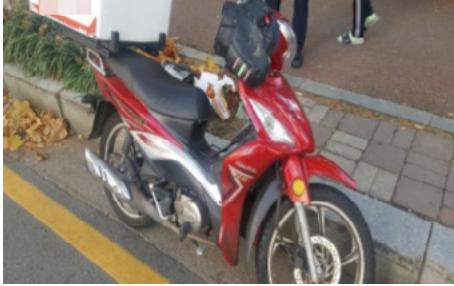
<ul style="list-style-type: none"> • 동영상(청구차량이 녹색신호에 직진 중인 모습) • 동영상(피청구차량이 횡단보도를 가로질러 좌회전하는 모습) 	<ul style="list-style-type: none"> • 청구차량의 손상 사진(운전석 측면 손상) • 피청구차량의 손상 사진(앞부분 손상)

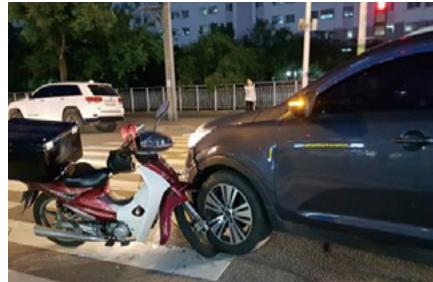
- 동영상(좌회전 신호에 따라 좌회전을 하는 청구차량의 모습)
- 동영상(왼쪽 도로에서 적색신호에 신호위반하여 직진하는 피청구차량(이륜차)의 모습)

- 교통사고사실확인원에 피청구차량(이륜차)의 신호위반이 기재됨
- 사고현장 사진(양 차량의 최종 정차 위치)

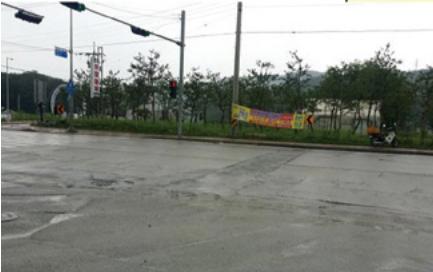
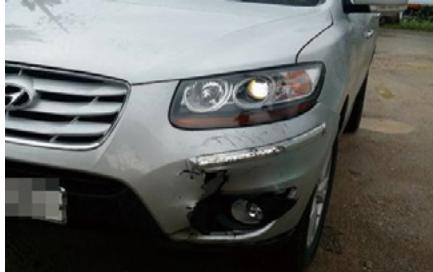
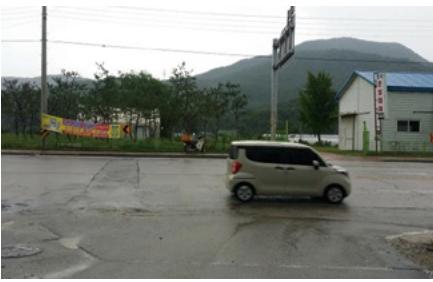
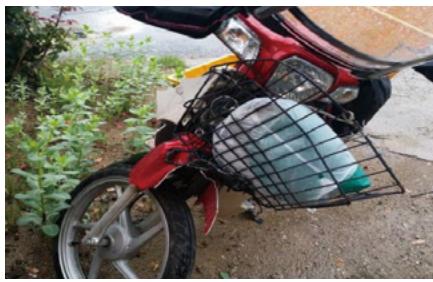
<ul style="list-style-type: none"> 사고현장 사진(한쪽 방향에만 신호기가 설치되어 있는 교차로의 모습) 사고현장 사진(청구차량이 진행한 도로의 모습) 	<ul style="list-style-type: none"> 청구차량의 손상 사진(운전석 앞부분 손상) 피청구차량(이륜차)의 손상 사진(앞부분 손상)

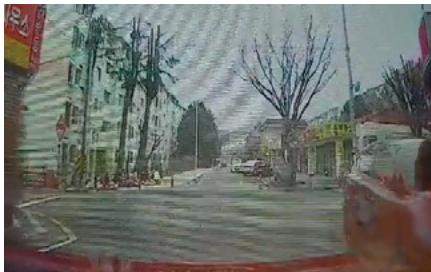
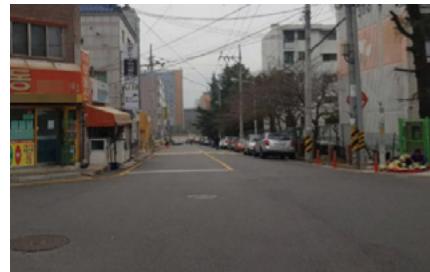
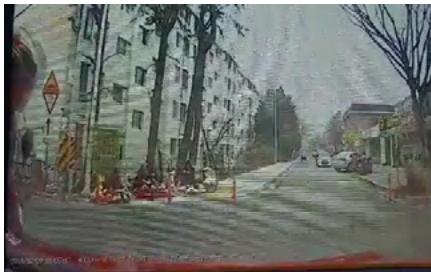
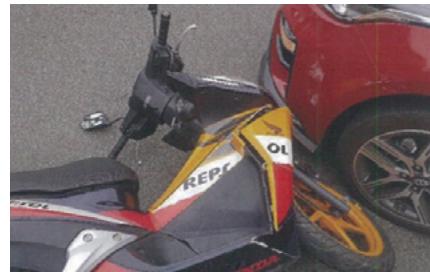
- 동영상(청구차량이 오른쪽 도로에서 좌회전하는 모습)
- 동영상(왼쪽 도로에서 일시정지 없이 직진하는 피청구차량의 모습)

- 사고현장 사진(피청구차량이 진행한 도로에 일시정지선이 표시되어 있음)
- 양 차량의 손상 사진(청구차량의 운전석 앞측면, 피청구차량의 앞부분 손상됨)

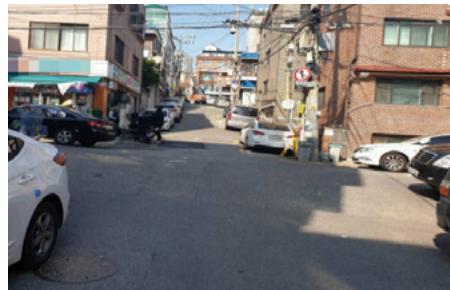
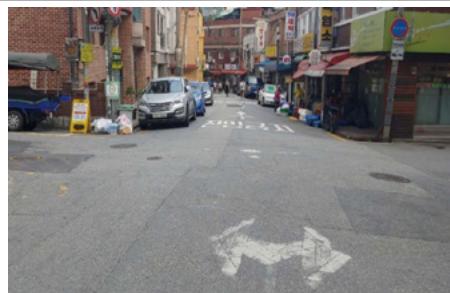
- 청구차량의 손상 사진(운전석 앞부분 손상)
- 피청구차량의 손상 사진(오른쪽 앞부분 손상)

- 사고현장 사진(신호기 없는 동일 폭의 사거리 교차로임)
- 사고현장 사진(피청구차량이 진행한 도로의 모습)

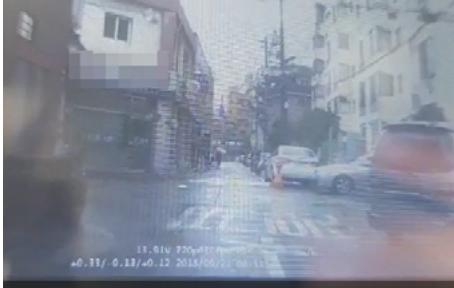
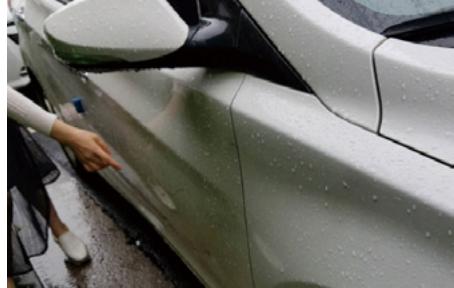
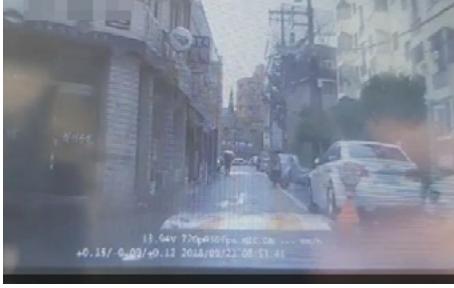
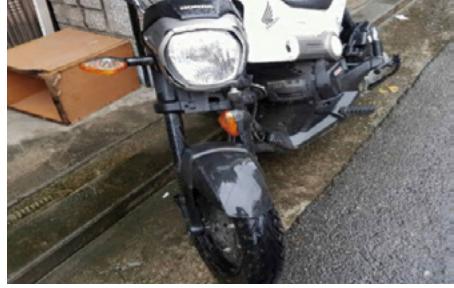
<ul style="list-style-type: none"> • 동영상(청구차량이 교차로를 선진입하여 직진 중인 모습) • 동영상(청구차량이 교차로를 거의 통과하는 상황에서도 피청구차량(이륜차)의 모습이 확인되지 않고 있음) 	<ul style="list-style-type: none"> • 청구차량의 손상 사진(조수석 측면 손상) • 피청구차량의 손상 사진(앞부분 손상)

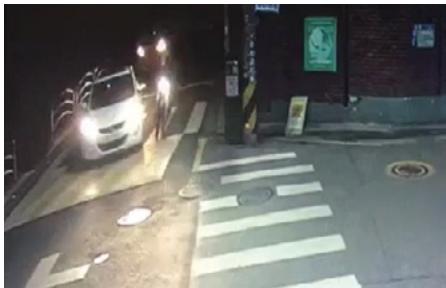
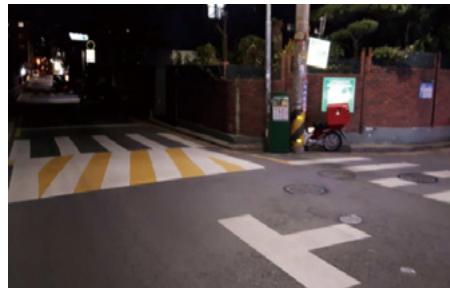
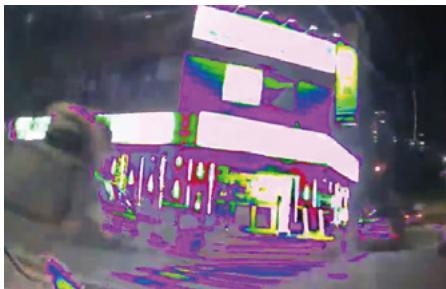
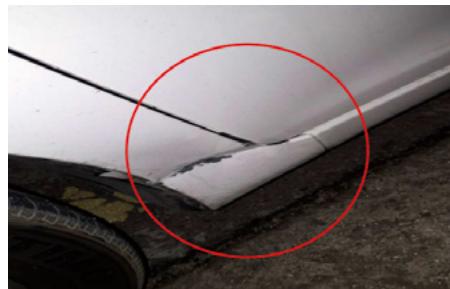
- 동영상(청구차량이 좌회전 중인 모습)
- 동영상(청구차량이 좌회전 중 후행 피청구차량(이륜차)과 충돌하는 모습)

- 사고현장 사진(양 차량이 진행한 도로의 모습)
- 청구차량의 손상 사진(운전석 앞측면 손상)

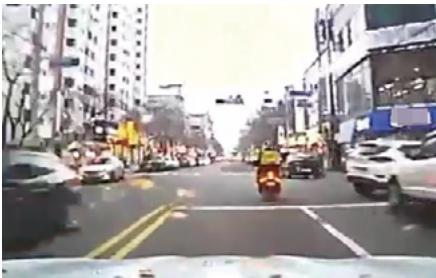
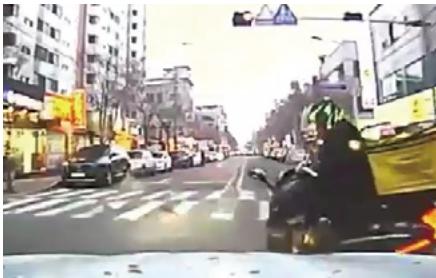
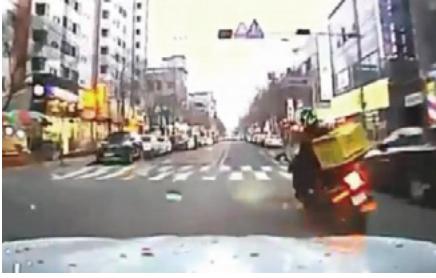
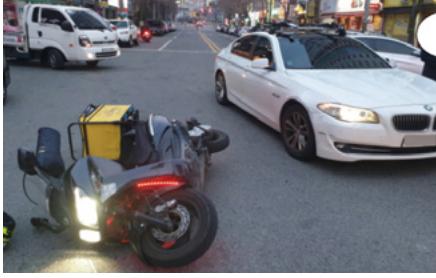
<ul style="list-style-type: none"> • 동영상(직진 중인 선행 피청구차량의 모습) • 동영상(선행 피청구차량의 급좌회전하는 모습) 	<ul style="list-style-type: none"> • 동영상(양 차량이 충돌하는 모습) • 사고현장 사진(사고 후 양 차량의 정차 모습)

- 청구차량이 피청구차량(이륜차)을 추월하여 직진 중 갑자기 피청구차량이 좌회전을 하여 발생한 사고로,
- 청구차량의 추월, 피청구차량의 급좌회전을 고려하면 양 차량의 과실은 동등함
- 후행하던 청구차량이 피청구차량(이륜차)을 추월하다가 충돌한 사고로,
- 청구차량은 피청구차량을 보지 못한 상태에서 좌측으로 추월하였으므로, 청구차량의 일방과실이 타당함

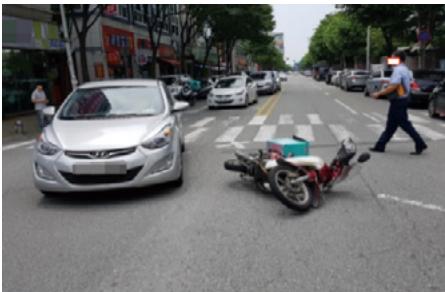
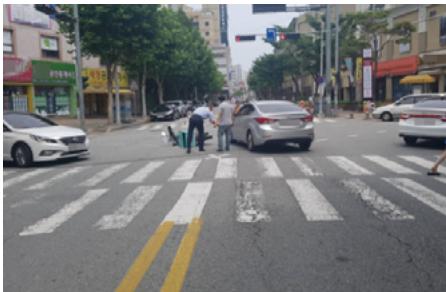
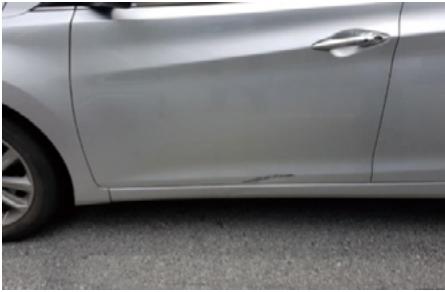
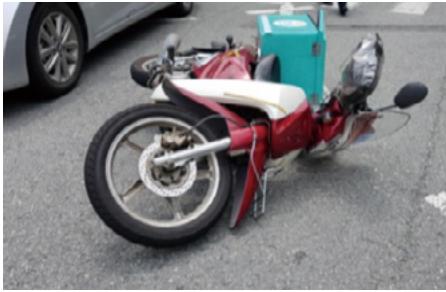
<ul style="list-style-type: none"> 사고현장 사진(양 차량의 최종 정차 모습1) 청구차량의 손상 사진(조수석 앞도어 손상) 	<ul style="list-style-type: none"> 사고현장 사진(양 차량의 최종 정차 모습2) 피청구차량의 손상 사진(앞 부분과 측면 손상)

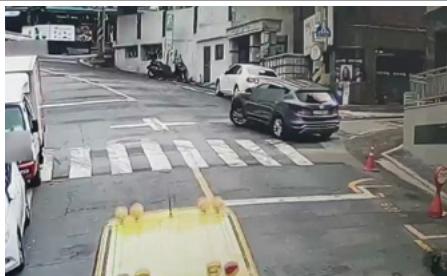
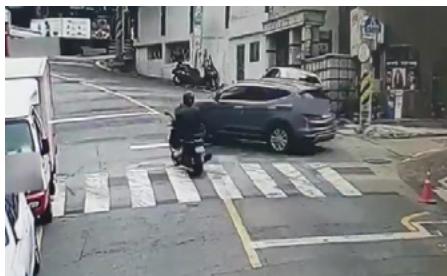
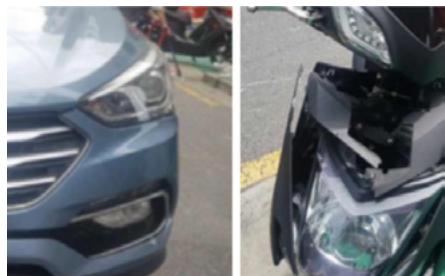
- 동영상(청구차량이 오른쪽으로 이동 후 대좌회전을 하는 모습)
 - 동영상(양 차량이 충돌하는 모습)

- 교통사고사실확인원에 청구차량이 피해차량으로 기재됨
 - 양 차량의 손상 사진(청구차량은 운전석 앞부분이 손상되었고, 피청구차량은 앞부분이 손상되었음)

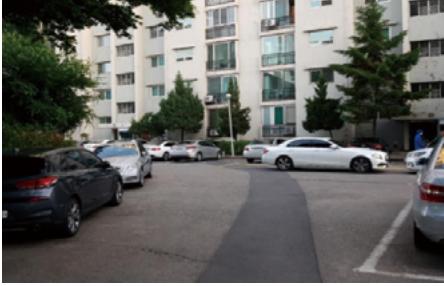
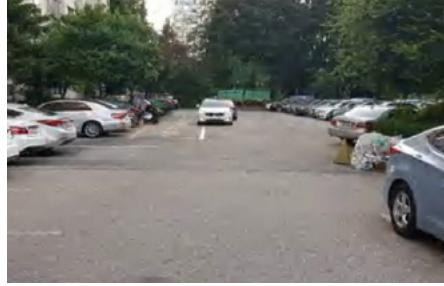
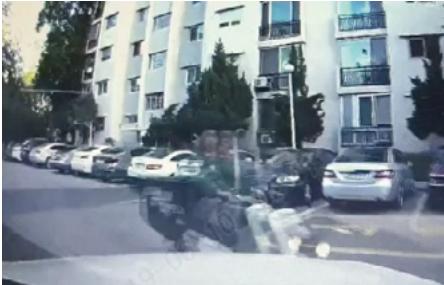
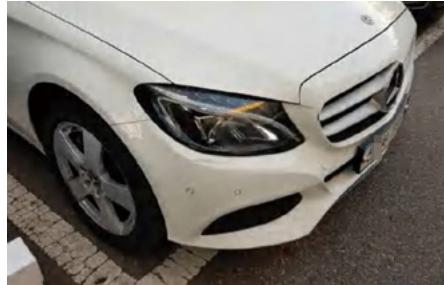
- 신호기 없는 삼거리 교차로에서 청구차량이 좌회전 중 직진 중이던 피청구차량(이륜차)과 접촉한 사고로,
- 피청구차량이 빠른 속도로 직진한 점을 고려하면, 청구차량의 과실 30%, 피청구차량의 과실 70%가 타당함
- 피청구차량(이륜차)이 주차장 통로를 직진하던 중 오른쪽에서 좌회전을 하던 청구차량과 충돌한 사고로,
- 청구차량의 서행불이행, 피청구차량의 선진입을 고려하면, 청구차량의 일방과실이 타당함

<ul style="list-style-type: none"> 사고현장 사진(청구차량이 진행한 방향의 도로) 동영상(청구차량이 좌회전 중 직진 중인 피청구차량과 충격하는 모습) 	<ul style="list-style-type: none"> 사고현장 사진(피청구차량이 진행한 방향의 도로) 청구차량의 손상 사진(조수석 앞부분 손상)

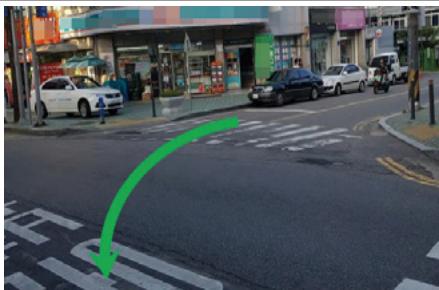
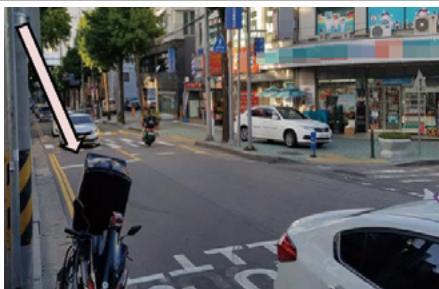
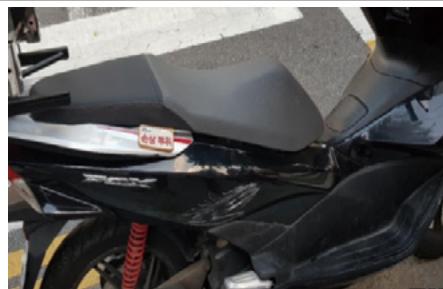
- 사고현장 사진(청구차량이 진행한 도로의 모습)
- 사고현장 사진(피청구차량이 진행한 도로의 모습)

- 청구차량의 손상 사진(조수석 앞부분 손상)
- 피청구차량의 손상 사진(오른쪽 측면 손상)

- 신호기 없는 삼거리 교차로에서 피청구차량(이륜차)이 직진 중 왼쪽 도로에서 좌회전하는 청구차량과 충격한 사고로, 피청구차량에게도 신호기 없는 교차로에서 서행하면서 교차로 진입하는 차량에 주의하여 진행해야 할 주의의무가 요구되는 점, 양 차량의 손상부위 고려하여 과실비율을 결정함
- 도표 372는 신호기 없는 삼거리 교차로에서 이륜차가 직진 중 좌회전을 하는 차량과 충격한 사고를 정하고 있는 도표로, 막다른 길에서 삼거리 교차로로 진입하려는 좌회전 차량은 직진도로를 통행하는 차량 등만 주의하면 충분하므로, 사거리 교차로에서보다 주의하기가 용이하고, 직진하는 이륜차는 막다른 길에서 교차로로 진입하는 차량이 서행 또는 주의할 것이라고 기대하는 것이 일반적이므로, 직진차량의 예측성과 주의력이 떨어진 점을 고려하여, 도표 334에서 회전차량의 과실을 10% 가산하여, 좌회전 차량의 기본과실비율을 90%, 직진 이륜차의 기본과실비율을 10%로 정하였음
- 본 사례는 신호기 없는 삼거리 교차로에서 청구차량이 좌회전 중 오른쪽 도로에서 직진 중이던 피청구차량(이륜차)과 충격한 사고이므로, 도표 372를 적용하여 과실비율을 결정한 사례임
- 청구차량 90% ● 피청구차량 10%

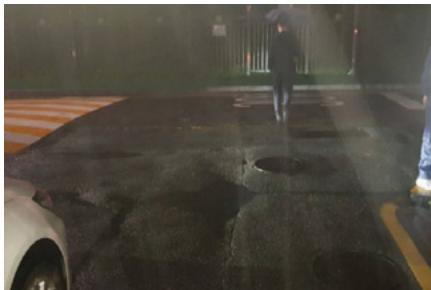
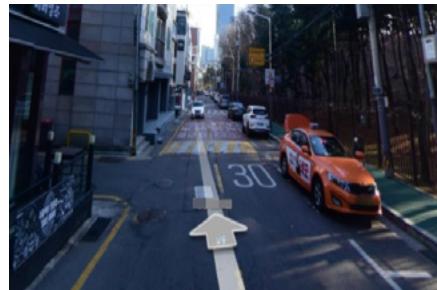
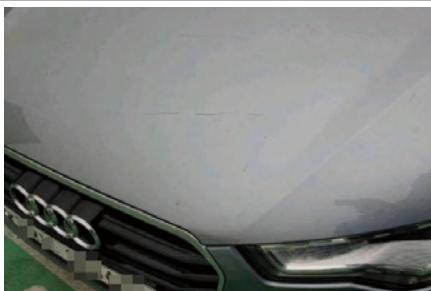
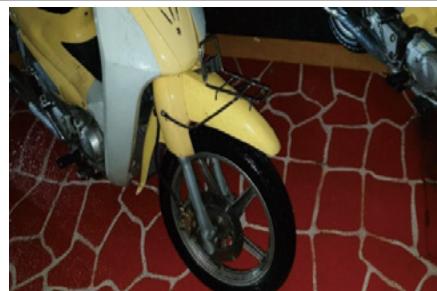
- 사고현장 사진(청구차량이 진행한 도로의 모습, 소로)
- 청구차량의 손상 사진(운전석 앞부분 손상)

- 사고현장 사진(피청구차량이 진행한 도로의 모습, 대로)
- 피청구차량의 손상 사진(오른쪽 측면 손상)

- 신호기 없는 삼거리 교차로에서, 청구차량이 소로에서 우회전 중 대로에서 직진하는 피청구차량(이륜차)과 충돌한 사고로, 피청구차량이 대로에서 직진 중이었던 점, 양 차량의 손상부위 고려하여 과실비율을 결정함
- 도표 372는 신호기 없는 삼거리 교차로에서 이륜차가 직진 중 우회전 하는 차량과 충격한 사고를 정하고 있는 도표로, 막다른 길에서 삼거리 교차로로 진입하려는 우회전 차량은 직진도로를 통행하는 차량 등만 주의하면 충분하므로, 사거리 교차로에서보다 주의하기가 용이하고, 직진하는 이륜차는 막다른 길에서 교차로로 진입하는 차량이 서행 또는 주의할 것이라고 기대하는 것이 일반적이므로 직진차량의 예측성과 주의력이 떨어진 점을 고려하여, 도표 351에서 회전차량의 과실을 10% 가산하여, 우회전 차량의 기본과실비율을 90%, 직진 이륜차의 기본과실비율을 10%로 정하였음
- 본 사례는 신호기 없는 삼거리 교차로에서 청구차량이 소로에서 우회전 중 직진 중이던 피청구차량(이륜차)과 충격한 사고이므로, 도표 372를 적용하여 과실비율을 결정한 사례임
- 청구차량 90% 피청구차량 10%

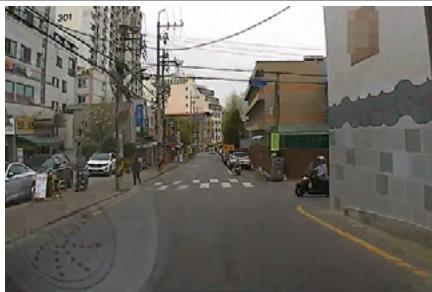
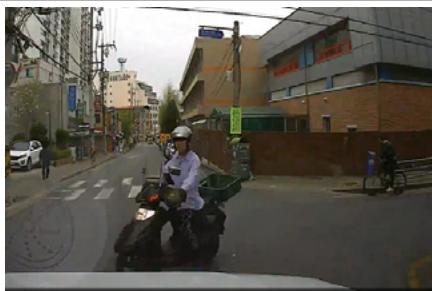
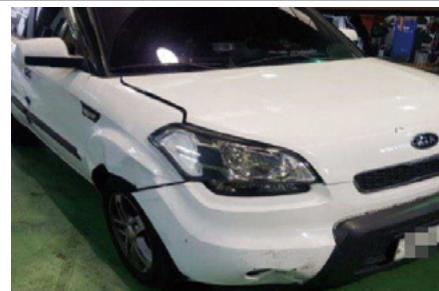
- 동영상(청구차량이 직진 중인 모습)
- 동영상(피청구차량이 청구차량 앞으로 좌회전하는 모습)

- 사고현장 사진(신호기 없는 삼거리 교차로임)
- 청구차량의 손상 사진(조수석 앞부분 손상)

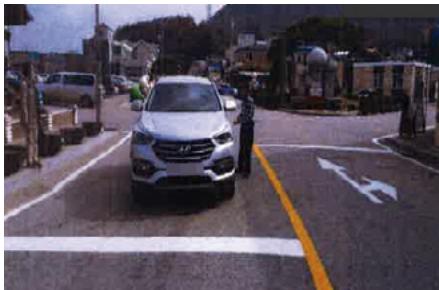
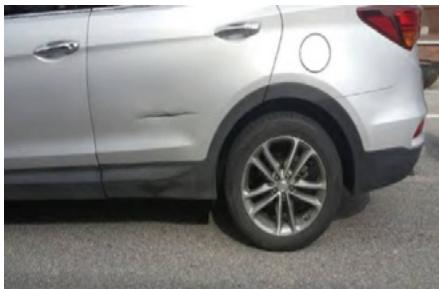
- 사고현장 사진(청구차량의 최종 정차 위치)
- 청구차량의 손상 사진(운전석 측면 손상)

- 사고현장 사진(신호기 없는 삼거리 교차로임)
- 피청구차량의 손상부위(운전석 앞부분 손상)

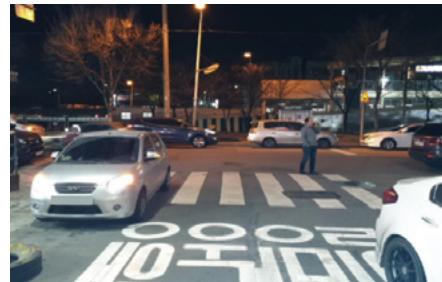
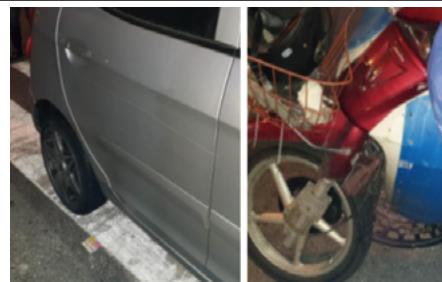
- 동영상(청구차량이 대로에서 직진 중인 모습)
- 동영상(피청구차량(이륜차)이 오른쪽 소로에서 좌회전하는 모습)

- 사고현장 사진(피청구차량(이륜차)이 진행한 도로의 모습, 소로)
- 양 차량의 손상 사진(청구차량 조수석 측면, 피청구차량의 앞부분 손상)

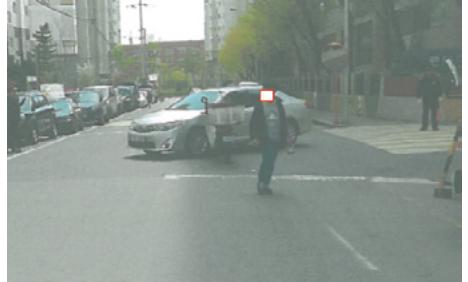
<ul style="list-style-type: none"> 동영상(청구차량이 아파트에서 도로로 진입 모습) 동영상(양 차량이 충격하는 모습) 	<ul style="list-style-type: none"> 사고현장 사진(양차량의 최종 정차 위치) 양 차량의 손상 사진(청구차량 왼쪽 측면, 피청구차량의 앞부분 손상)

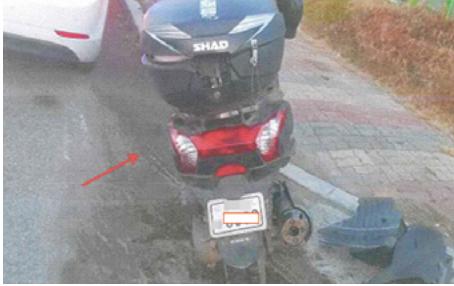
<ul style="list-style-type: none"> • 교통사고사실확인원에 의하면 청구차량이 가해차량으로 기재됨 • 청구차량의 손상 사진(운전석 앞부분 손상) 	<ul style="list-style-type: none"> • 사고현장 사진(편도 2차로의 도로임) • 피청구차량의 손상 사진(왼쪽 측면 손상)

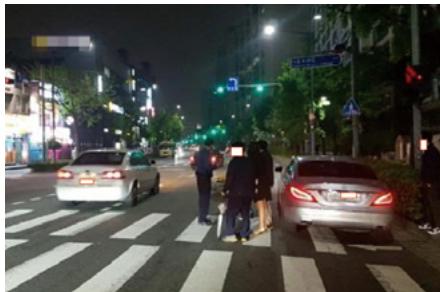
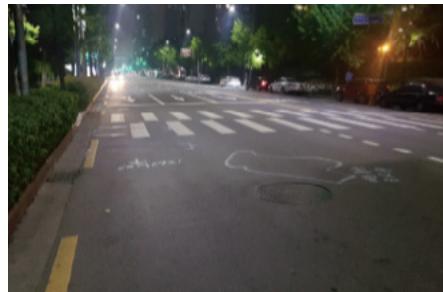
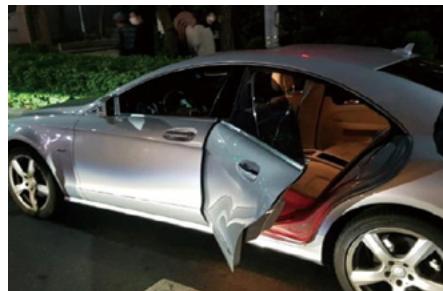
- 사고현장 사진(정차 중인 청구차량의 모습)
- 사고현장 사진(양 차량의 최종 정차 위치)

- 사고현장 사진(횡단보도 부근 도로임)
- 청구차량의 손상 사진(운전석 뒷도어 손상)

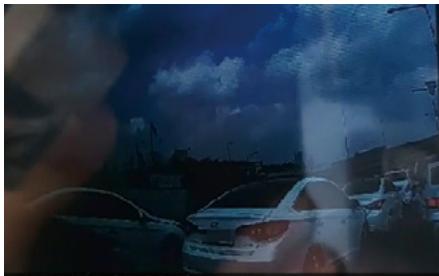
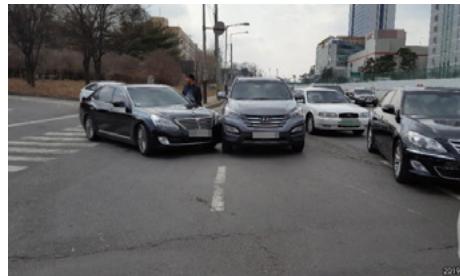
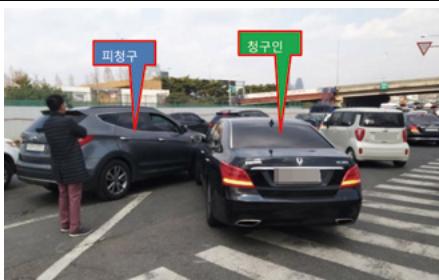
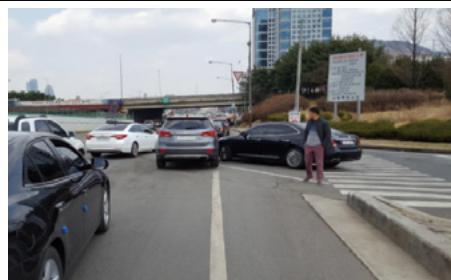
- 동영상(청구차량이 정체구간에서 본선도로로 진입하는 모습)
- 사고현장 사진(양 차량의 최종 정차위치1)

- 사고현장 사진(양 차량의 충격 부위)
- 사고현장 사진(양 차량의 최종 정차 위치2)

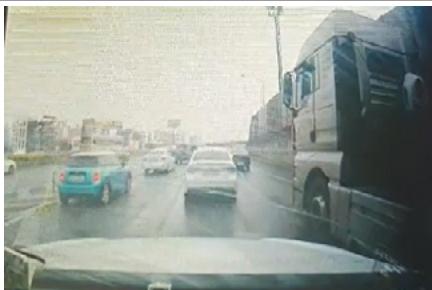
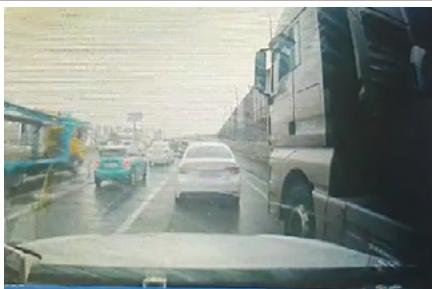
- 동영상(청구차량이 본선차로를 진행 중 오른쪽 합류차로에서 진행하던 피청구차량이 본선차로로 진입하는 모습)
- 동영상(양 차량이 충돌하는 모습)

- 청구차량의 손상 사진(조수석 앞부분 손상)
- 피청구차량의 손상 사진(운전석 측면 손상)

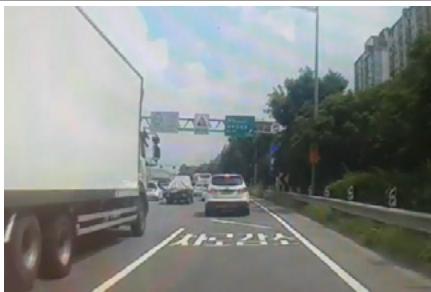
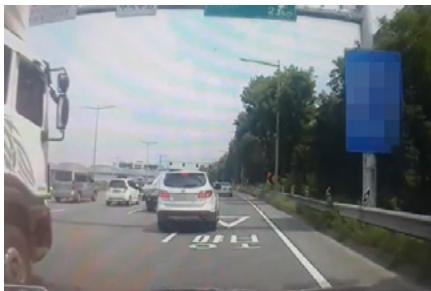
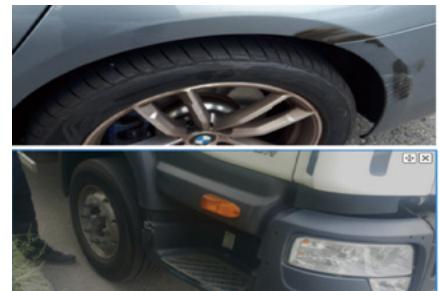
- 동영상(청구차량이 차로 감소 구간을 진행하는 모습)
- 동영상(청구차량이 진행한 합류차로의 노면에 양보표시가 있음)

- 동영상(양 차량이 충돌하는 모습)
- 양 차량의 손상 사진(청구차량의 운전석 뒷부분, 피청구 차량의 조수석 앞부분)

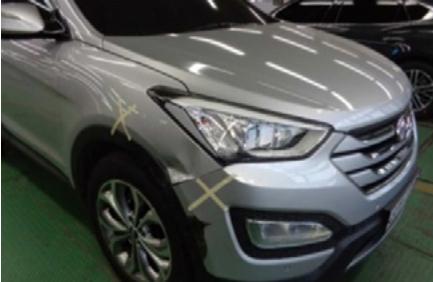
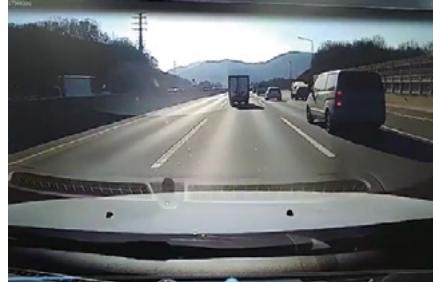
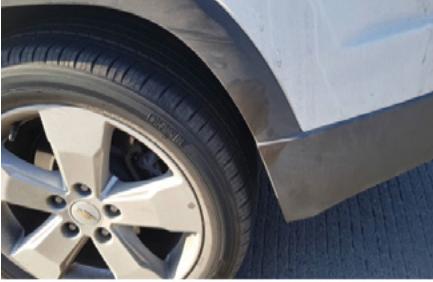
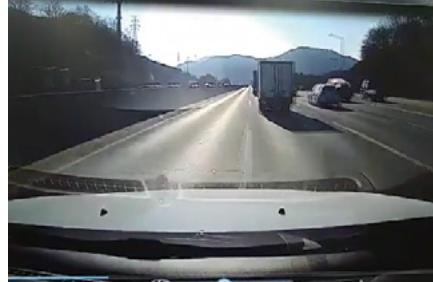
<ul style="list-style-type: none"> 청구차량의 손상 사진(조수석 앞부분 손상) 피청구차량의 손상 사진(운전석 뒷부분 손상) 	<ul style="list-style-type: none"> 동영상(피청구차량이 주행차로인 2차로에서 직진 중인 모습) 동영상(피청구차량이 1차로로 진로변경 중 1차로에서 직진 중인 청구차량과 충격하는 모습)

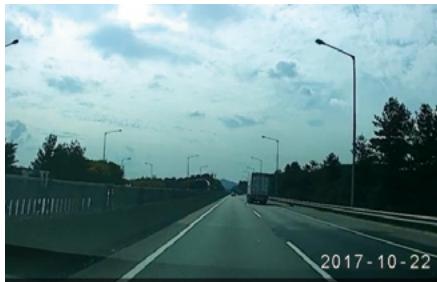
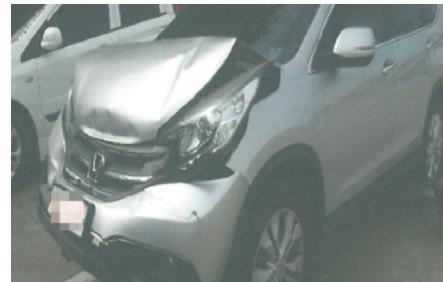
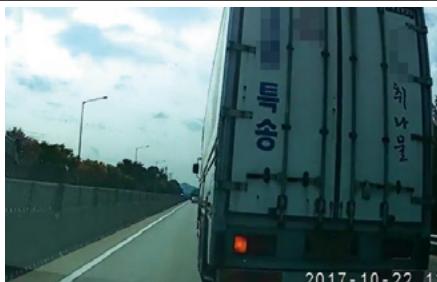
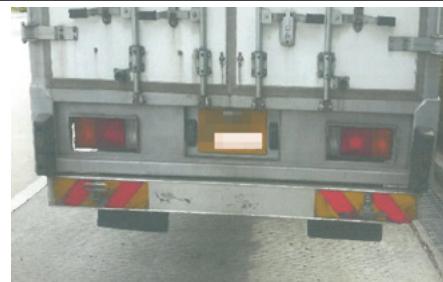
- 동영상(주행차로인 2차로에서 주행하던 피청구차량이 진로변경 신호를 하면서 진로변경을 시작하는 모습)
- 동영상(양 차량이 충격하는 모습)

- 청구차량의 손상 사진(앞부분 손상)
- 피청구차량의 손상 사진(운전석 뒷부분 손상)

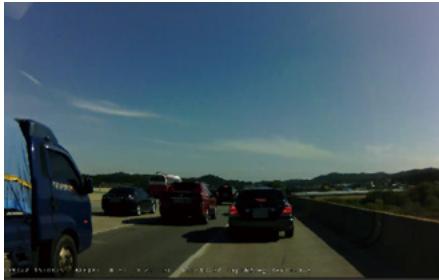
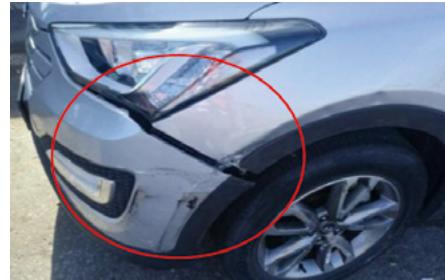
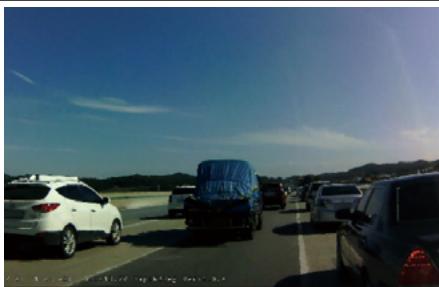
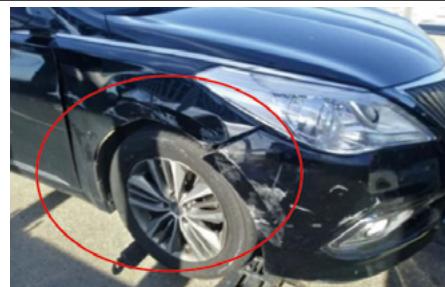
- 동영상(청구차량이 갓길인 5차로를 직진 중인 모습)
- 동영상(청구차량이 4차로로 진로변경 중 피청구차량과 충돌하는 모습)

- 청구차량의 손상 사진(운전석 앞부분 손상)
- 피청구차량의 손상 사진(조수석 앞부분 손상)

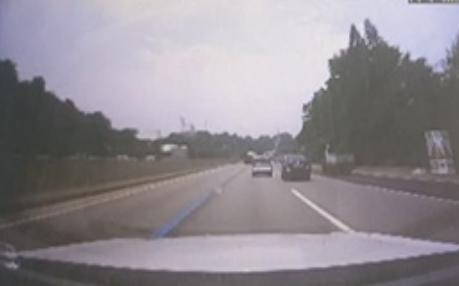
<ul style="list-style-type: none"> 동영상(전방에 차량 고장으로 정차 중인 피청구차량의 모습) 동영상(청구차량이 정차 중인 피청구차량을 추돌하는 모습) 	<ul style="list-style-type: none"> 청구차량의 손상 사진(조수석 앞부분 손상) 피청구차량의 손상 사진(운전석 뒷부분 손상)

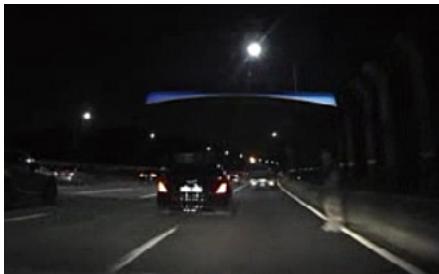
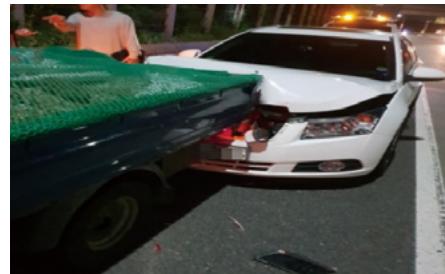
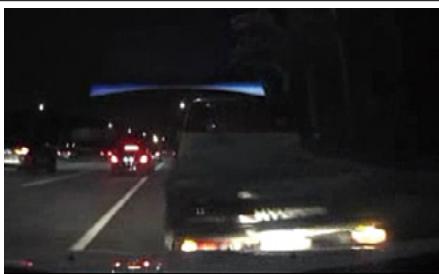
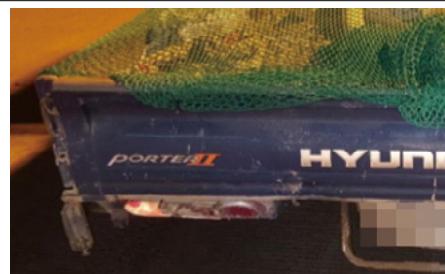
- 동영상(차량 고장으로 정차 중인 피청구차량과 오른쪽에서 수신호를 하고 있는 동승자의 모습)
- 동영상(청구차량이 차량 고장으로 정차한 피청구차량을 추돌하는 모습)

- 사고현장 사진(양 차량의 충격부위)
- 피청구차량의 손상 사진(운전석 뒷부분 손상)

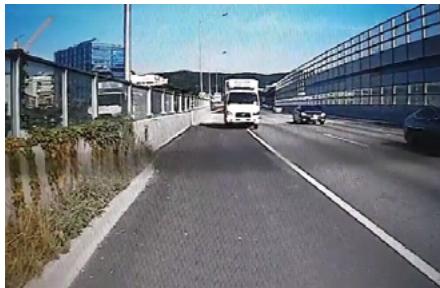
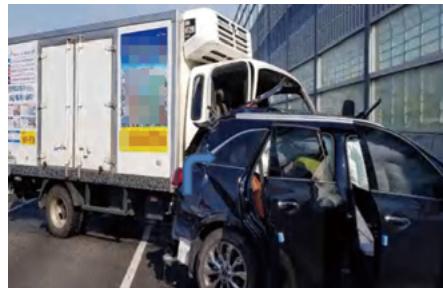
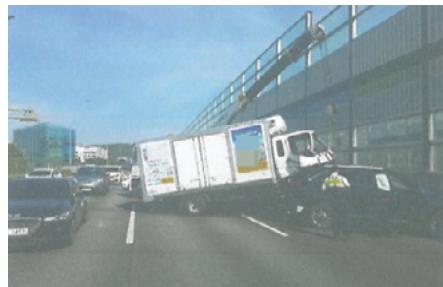
- 동영상(후행 피청구차량이 갓길을 진행하고 있는 모습)
 - 교통사고사실확인원에 피청구차량의 후미미등을 사고로 기재됨

- 사고현장 사진(양 차량의 접촉 부위)
 - 사고현장 사진(양 차량의 최종 정차 위치)

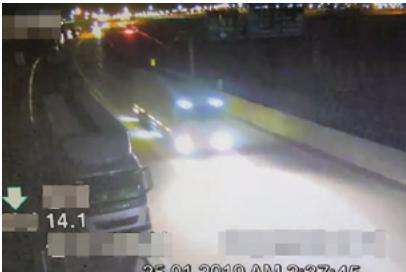
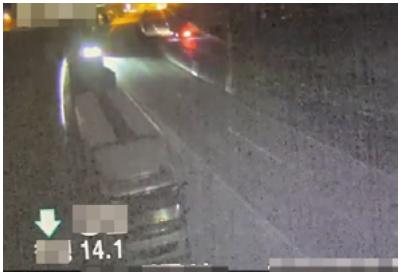
<p>25.01.2019 AM 2:37:45</p>																																							
<ul style="list-style-type: none"> 사고현장 사진(3차로를 일부 점유하여 갓길에 주차한 피청구차량의 모습) 동영상(3차로를 일부 점유하며 주차중인 피청구차량의 모습) 	<ul style="list-style-type: none"> 교통사고사실확인원에 청구차량의 추돌 사고로 기재됨 동영상(청구차량이 피청구차량을 추돌하는 모습)

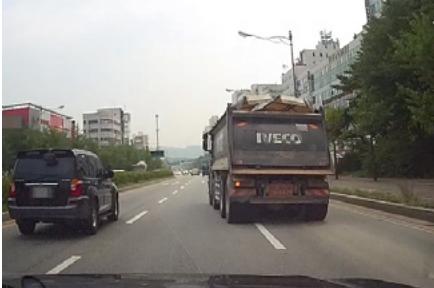
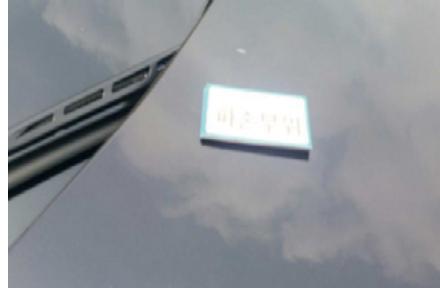
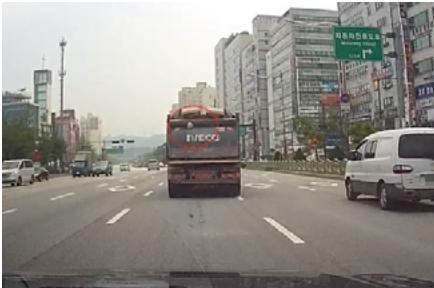
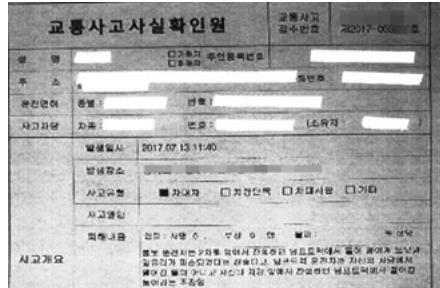
• 동영상(진로변경하는 선행 피청구차량의 모습)
 • 동영상(피청구차량의 적재함에서 낙하물이 날아오는 모습)

• 원고차량의 손상 사진(낙하물에 의해 청구차량의 전면 유리가 손상됨)
 • 교통사고사실확인원(양 당사자가 주장하는 사고 내용이 기재됨)

- 피청구인은 교통사고사실확인원을 근거로 청구차량을 충격한 돌은 피청구차량과 관계 없다고 주장하고 있으나, 동영상에 의하면, 사고 발생 당시 피청구차량은 낙하물과 동일한 돌을 운반하고 있었고, 돌의 운동 궤적상 피청구차량의 적재함에 있었던 돌이 낙하하면서 후행하던 청구차량을 충격한 것으로 보이므로, 피청구차량의 일방과실로 결정함
- 도표 508은 도로교통법 제39조 제4항에 따라 모든 차량의 운전자는 차량에 있는 화물이 떨어지지 않도록 덮개를 씌우거나 묶는 등 확실하게 고정될 수 있도록 필요한 조치를 하여야 할 의무가 있고, 고속도로 등을 진행하는 후행차량이 선행차량에서 떨어지거나 도로상에 이미 떨어져 있는 낙하물에 대한 예견 가능성과 회피가능성이 현저히 낮으므로, 선행차량의 일방과실로 보아 후행차량의 기본과실비율을 0%, 낙하물을 떨어뜨린 선행차량의 기본과실비율을 100%로 정하였음
- 본 사례는 선행 피청구차량의 적재함에서 낙하물이 떨어져 후행하던 청구차량을 손상시킨 사고이므로, 도표 508을 적용하여 과실비율을 결정한 사례임
- 청구차량 0% ● 피청구차량 100%

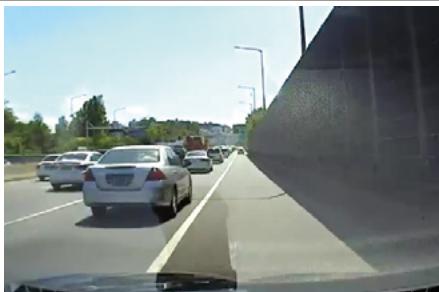
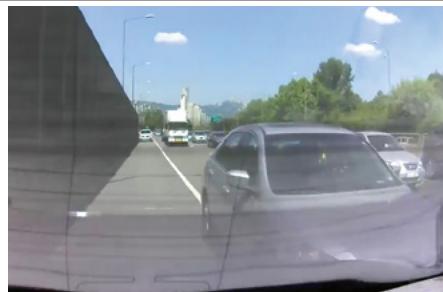
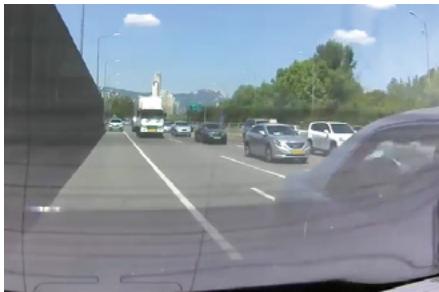
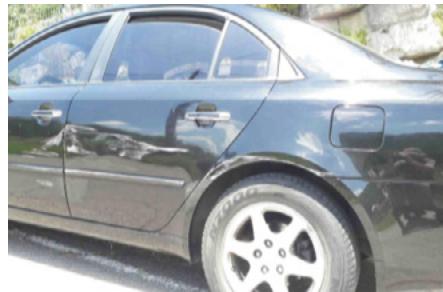
- 동영상(갓길을 주행 중인 청구차량의 모습)
- 동영상(3차로에서 갓길로 진로 변경하는 피청구차량의 모습)

- 동영상(갓길로 진로변경하면서 청구차량과 충격하는 피청구차량의 모습)
- 청구차량의 손상 사진(운전석 측면 손상)

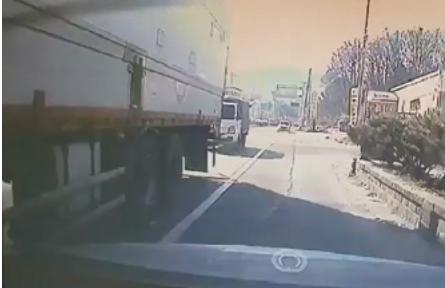
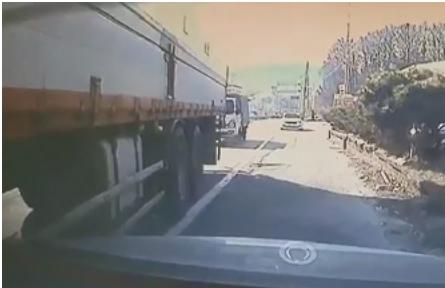
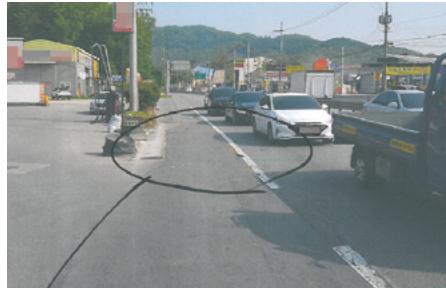
<ul style="list-style-type: none"> 동영상(사고 발생 전 갓길을 주행 중인 청구차량의 모습) 동영상(근접거리에서 진로변경하는 피청구차량의 모습) 	<ul style="list-style-type: none"> 교통사고사실확인원에 피청구차량이 갓길로 진로변경을 하였다고 기재됨 사고현장 사진
