CONMETAL <small>Diseño y fabricación de equipos industriales</small>
	PROYECTO: OVERHAUL DE SECADOR ROTATUBOS N°3 - AUSTRAL COISHCO	REVISIÓN:	
	PROCEDIMIENTO DE DESMONTAJE Y MONTAJE DE ESTRUCTURAS	0	
		FECHA:	10/01/2025

PROYECTO: OVERHAULL SECADOR ROTATUBOS N°03 FRT-800SC

INFORME DE MEDICIÓN DE ESPESORES POR ULTRASONIDO DE SECADOR FRT 8000 SC

INSPECCIÓN MEDIANTE ULTRASONIDO: MEDICIÓN DE ESPESORES A CHAQUETA INTERNA DE SECADOR DE TUBOS FRT 8000 SC

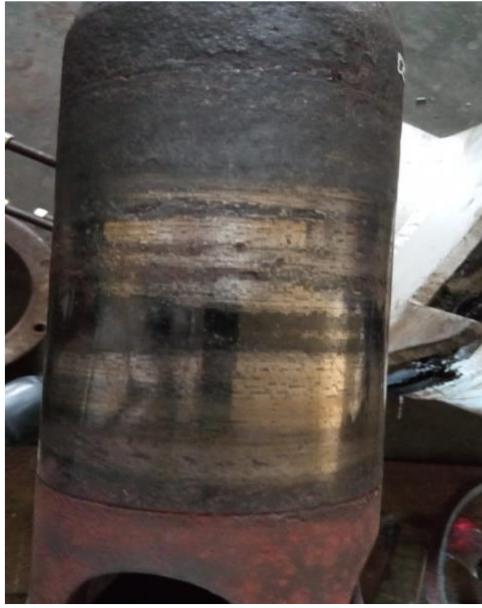
EJE N°-01

- Después de desmontar carcasa de Caja se Prensa Estopas de Eje de 225mm Diámetro, se puede observar que en anterior trabajo fue rellenado con soldadura de acero inoxidable en parte longitudinal del diámetro mayor en ambos extremos del tubo distribuidor el cual se procede a realizar medidas y se observa que esta varía en parte donde fue rellenada y maquinada dejando con medidas variadas de 225.20 mm y en otras partes esta varía a 224.80 mm y con un acabado sin continuidad dejando partes agrietadas y porosas en o partes del relleno y maquinado que realizarlos se encuentra con medidas mayor o menor de 225.00 mm.

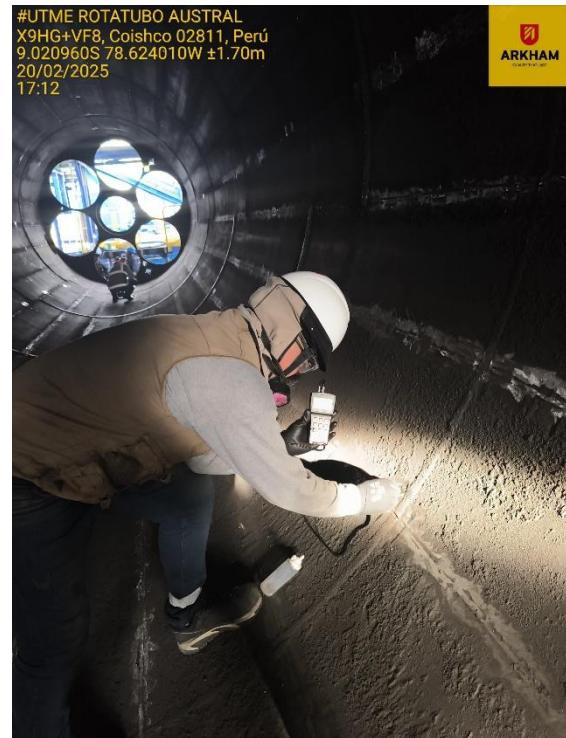
Medidas tomadas en Chaqueta Interna

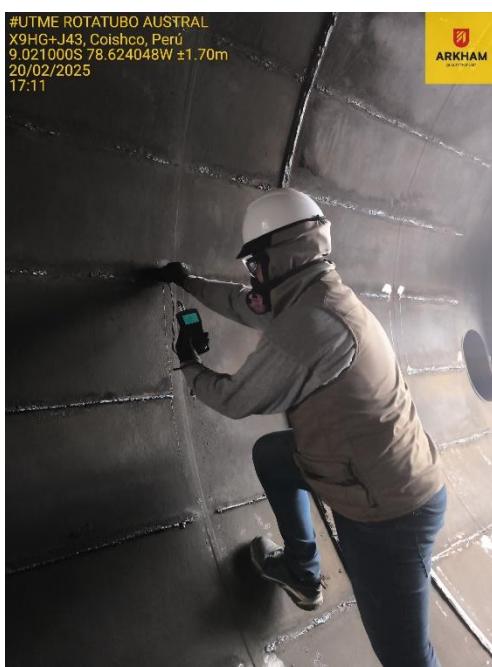
Medidas tomadas en Chaqueta Interna

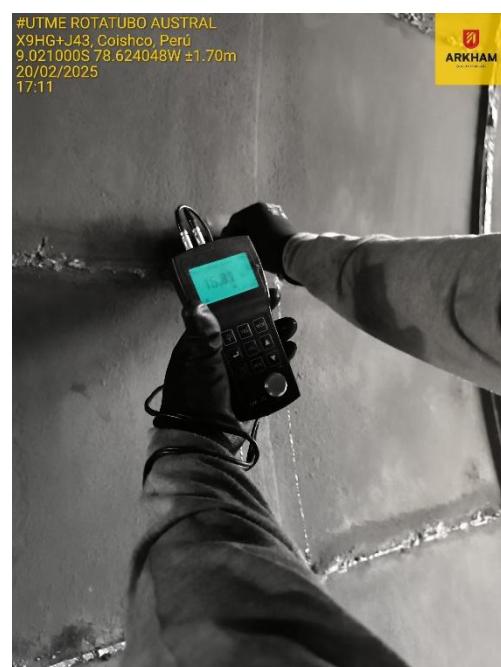
Medidas tomadas en Zona Internas a 135°

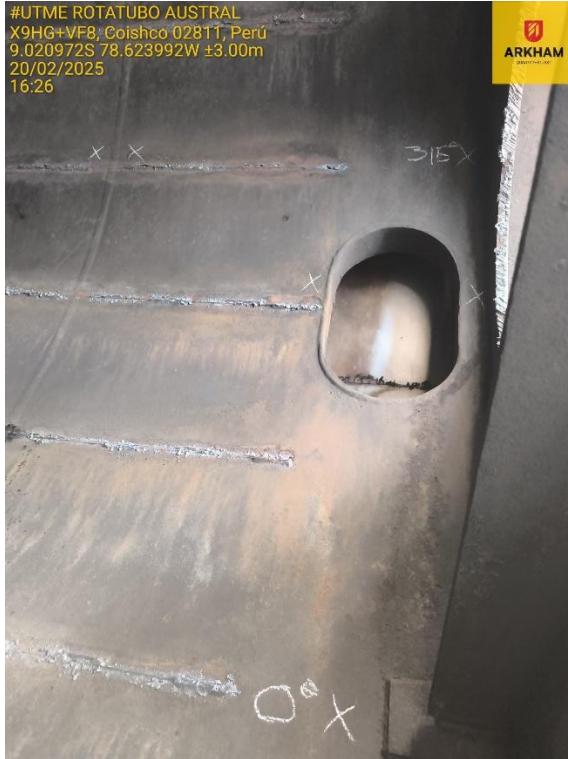
- El Anillo 1 en la secante A (zona de carga) presenta el mayor grado de deterioro puntual a los 225°, con un espesor mínimo de 14.46 mm y una

Angulos de medición Chaqueta Interna

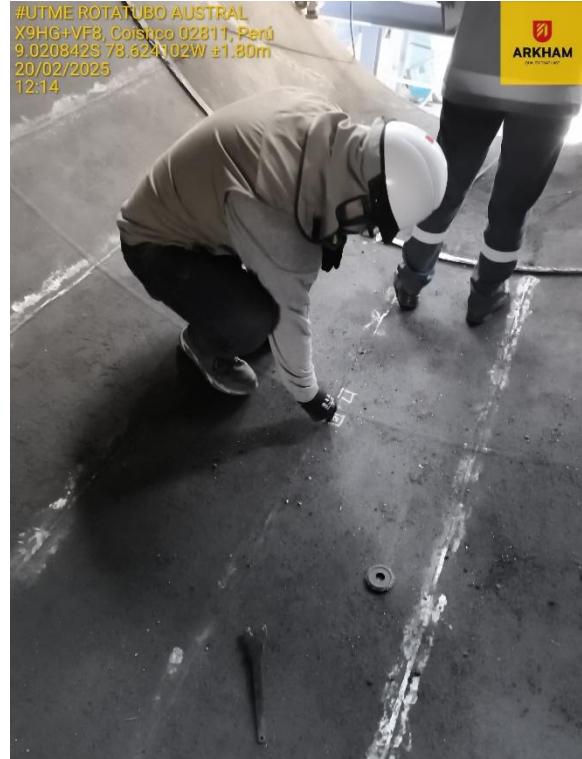
Medidas tomadas en Zona interior a 180°
