DOSSIER DE CALIDAD

"OVERHAULL SECADOR ROTATUBOS N°03 FRT-800SC"

AUSTRAL GROUP S.A.A. COISHCO

INTER ANDEAN TRADING SAC

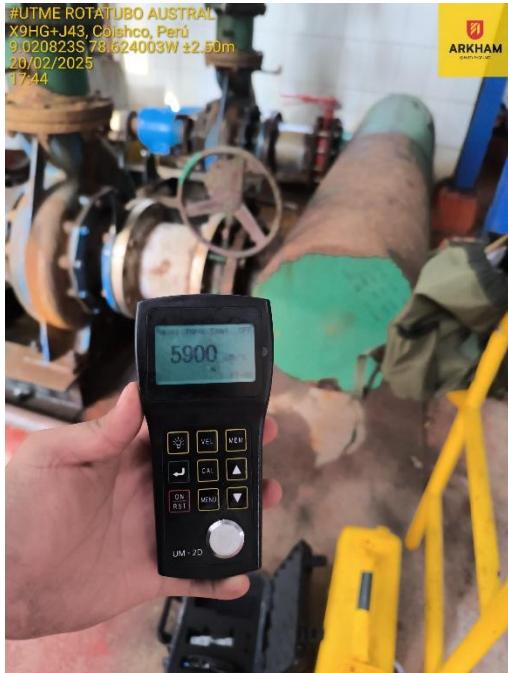
Calibración en velocidad de equipo UTT.

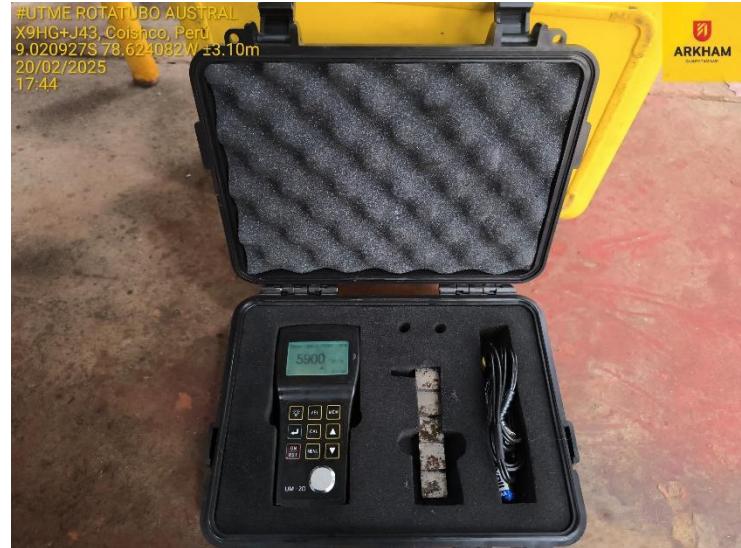
Equipo, patrón escalera, y transductor.

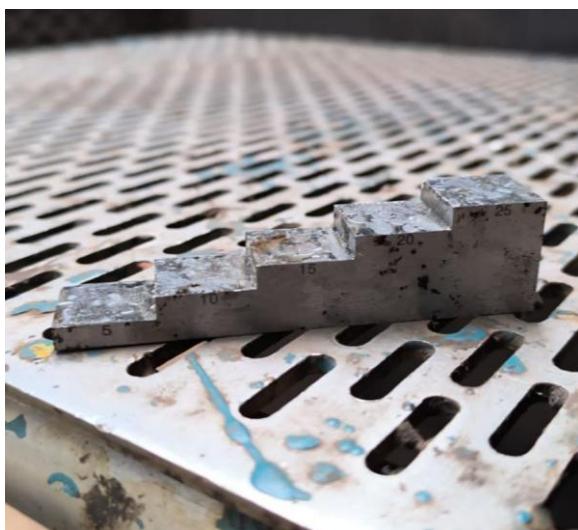
Patrón escalera de acero al carbono 5-25mm

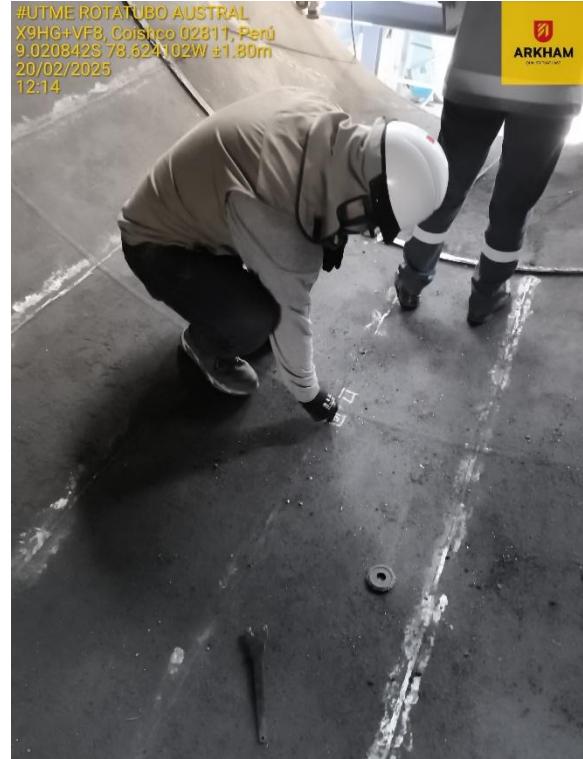
Medidas tomadas en Zona interior a 180°
