## Informe Técnico N° 150-25

AUSTRAL GROUP S.A.A.

**Asunto** : Informe de servicio de Regulaciones-Incremento capacidad de producción de agua

**Referencia** : O.S. 70067796

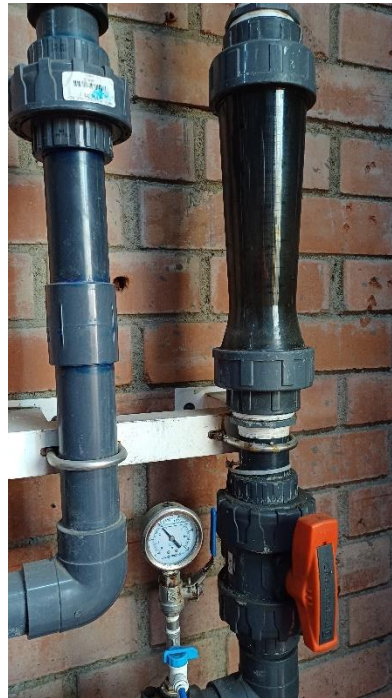
**Fotografía n°01: Flujómetro RO1**

- 7.3. Tener el debido cuidado de la calidad del agua que ingresa a los filtros, se observa presencia de lodo negro pegado en las paredes de los flujómetros.

- 7.4. Debido al lodo que se observa, se recomienda una inspección interna de los filtros Turbidex y de las válvulas automáticas, restos de tierra o arenilla afectan el trabajo óptimo de estos equipos.
