| | HALLAZGOS Y OBSERVACIONES ELÉCTRICAS ITSE COISHCO | | |
| | ÁREA DE INSPECCIÓN: CHI | | |
| | SEDE: COISHCO - CHIMBOTE | FECHA: 16-09-22 | |
| | ÁREA: TDF-05B | NÚMERO DE HALLAZGO: 22 | |

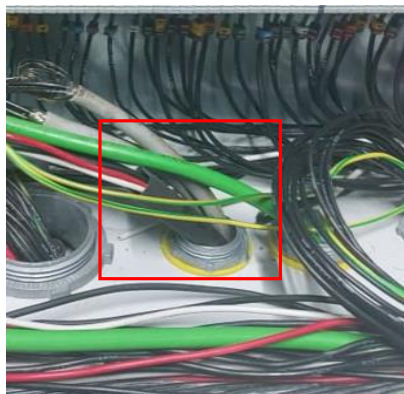
Ítem 1

| | HALLAZGOS Y OBSERVACIONES ELÉCTRICAS ITSE COISHCO | | |
|---|---|---|---|
| 1 | TABLERO NO PRESENTA CABLE DE TIERRA DE ALIMENTACIÓN | Se requiere la instalación del cable de tierra de alimentación, este cable debe ser de color amarillo o verde con amarillo | Tablero de control de Sanguaza y Espuma<br>T-TDF05B-1 |

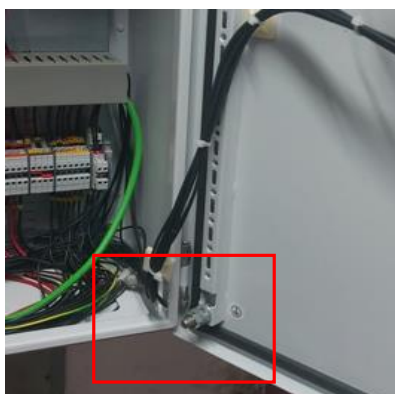
Ítem 2

| | HALLAZGOS Y OBSERVACIONES ELÉCTRICAS ITSE COISHCO | | |
|---|---|---|---|
| 2 | TABLERO NO PRESENTA CABLE DE ATERRAMIENTO PARA PUERTA METALICA | Se requiere la instalación del cable de tierra para aterramiento de la puerta metalica del tablero, este cable debe estar conectado a la barra de tierra | Tablero de control de Sanguaza y Espuma<br>T-TDF05B-1 |

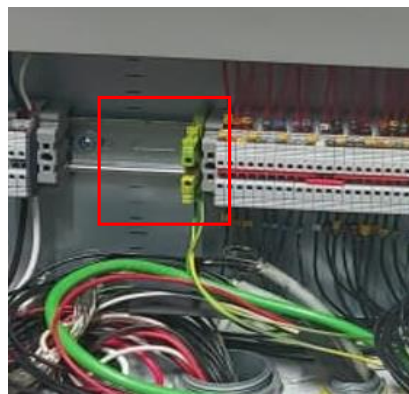
Ítem 3

| | HALLAZGOS Y OBSERVACIONES ELÉCTRICAS ITSE COISHCO | | |
|---|---|---|---|
| 3 | TABLERO NO TIENE BORNES DE TIERRA INDEPENDIENTE PARA CADA CABLE DE TIERRA | Se requiere la instalación de borneras de tierra para los circuitos del tablero | Tablero de control de Sanguaza y Espuma<br>T-TDF05B-1 |

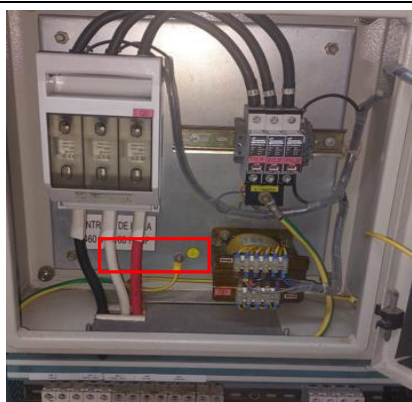
Ítem 4

| | HALLAZGOS Y OBSERVACIONES ELÉCTRICAS ITSE COISHCO | | |
|---|---|---|---|
| 4 | TABLERO NO PRESENTA BARRA DE TIERRA | Se requiere la instalación de una barra de tierra del tablero, para la conexión de los cables a tierra | Tablero supresor de Picos<br>T-TDF05B-2 |

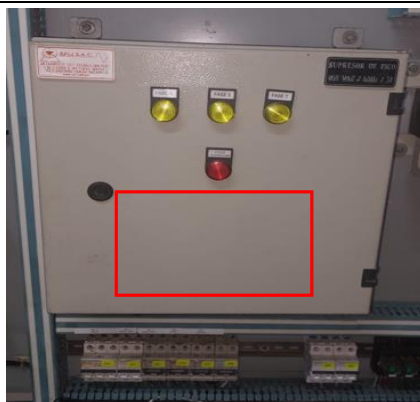
Ítem 5

| | HALLAZGOS Y OBSERVACIONES ELÉCTRICAS ITSE COISHCO | | |
|---|---|---|---|
| 5 | TABLERO NO CUENTA CON ROTULACIÓN DE SEÑALIZACIÓN DE RIESGO O PELIGRO A CHOQUE ELÉCTRICO | Se requiere realizar la rotulación del tablero con señalización de riesgo o peligro, como medida de seguridad | Tablero supresor de Picos<br>T-TDF05B-2 |

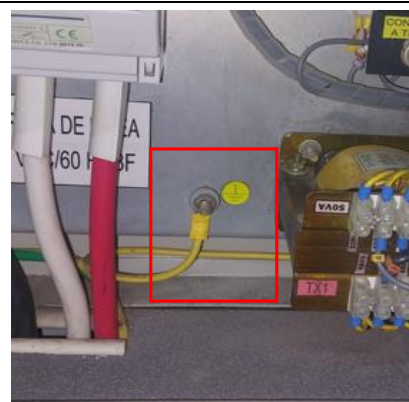
Ítem 6

| | HALLAZGOS Y OBSERVACIONES ELÉCTRICAS ITSE COISHCO | | |
|---|---|---|---|
| 6 | CABLES DE TIERRA CONECTADOS A PLACA METÁLICA DE TABLERO ELÉCTRICO | Se requiere que los cables de tierra estén conectados a la barra de tierra a instalar | Tablero supresor de Picos<br>T-TDF05B-2 |

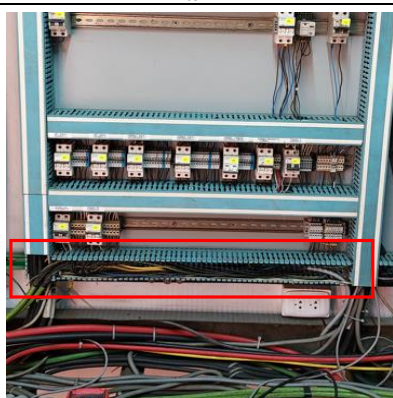
Ítem 8

| | HALLAZGOS Y OBSERVACIONES ELÉCTRICAS ITSE COISHCO | | |
|---|---|---|---|
| 8 | CIRCUITOS DE BOMBAS Y CALDEROS NO PRESENTAN CABLES DE TIERRA | Se requiere identificar y rotular los circuitos de las calderos | TDF - 05B |

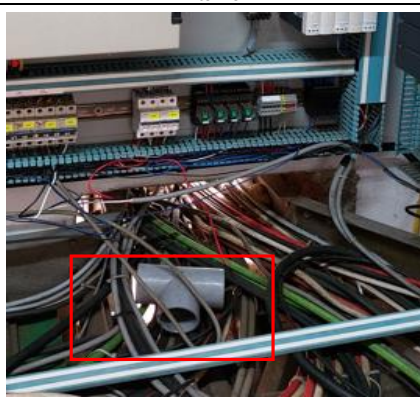
Ítem 9

| | HALLAZGOS Y OBSERVACIONES ELÉCTRICAS ITSE COISHCO | | |
|---|---|---|---|
| 9 | BANDEJAS ELÉCTRICAS PRESENTAN OBJETOS EXTRAÑOS | Se requiere retirar los objetos que se encuentran dentro de la bandeja eléctrica, estos son ajenos al funcionamiento de los equipos eléctricos | TDF - 05B |

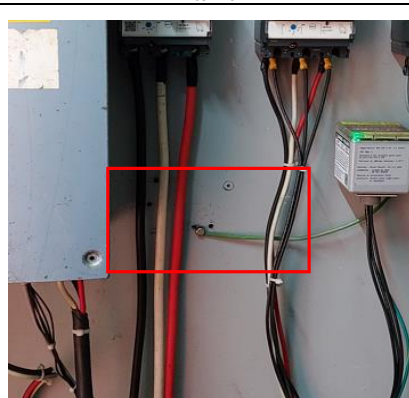
Ítem 10

| | HALLAZGOS Y OBSERVACIONES ELÉCTRICAS ITSE COISHCO | | |
|---|---|---|---|
| 10 | CABLE DE TIERRA CONECTADO A PANEL DE TDF-05B | Se requiere retirar el cable conectado al panel en el TDF-05B y conectarlo a la barra principal de tierra | TDF - 05B |

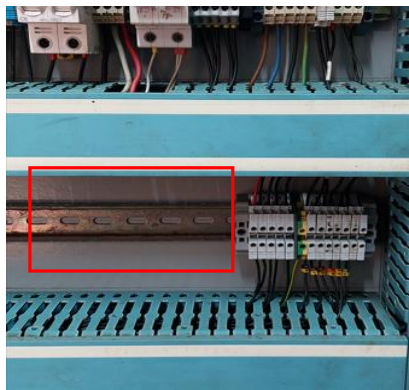
| | HALLAZGOS Y OBSERVACIONES ELÉCTRICAS ITSE COISHCO | | |
|---|---|---|---|
| 11 | CIRCUITOS DE CONTROL NO PRESENTAN CABLE DE TIERRA | Se requiere la instalación de un cable de tierra para los circuitos de control, este cable debera ser de color amarillo o verde con amarillo | TDF - 05B |

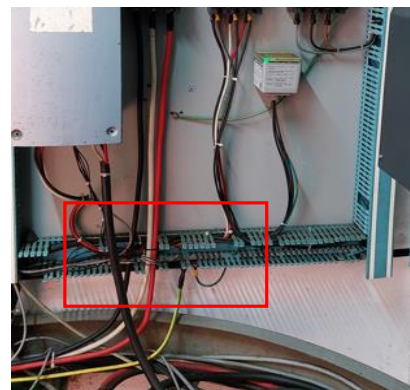
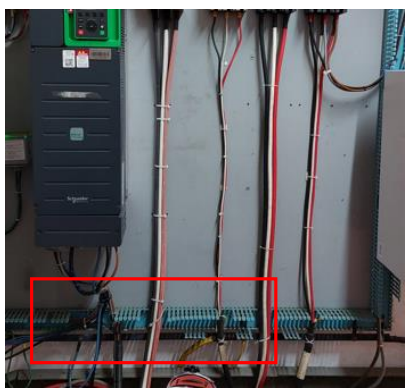
| | HALLAZGOS Y OBSERVACIONES ELÉCTRICAS ITSE COISHCO | | |
|---|---|---|---|
| 12 | CANALETAS ELÉCTRICAS DE CIRCUITOS DEL TDF-05B NO PRESENTAN TAPA | Se requiere tapar las canaletas eléctricas, o en su defecto ordenar los cables, agruparlos y sujetarlos con cintillo a la canaleta eléctrica | TDF - 05B |

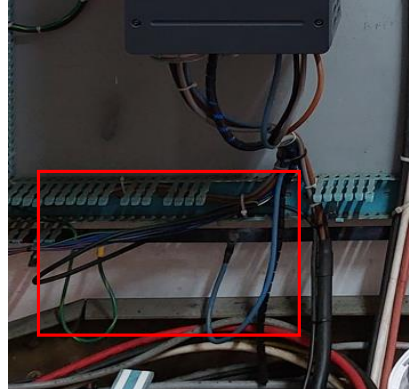
| | HALLAZGOS Y OBSERVACIONES ELÉCTRICAS ITSE COISHCO | | |
|---|---|---|---|
| 13 | CABLES SUELTOS FUERA DE LAS CANALETAS ELÉCTRICAS | Se requiere ordenar los cables, agruparlos y sujetarlos con cintillo a la canaleta eléctrica | TDF - 05B |

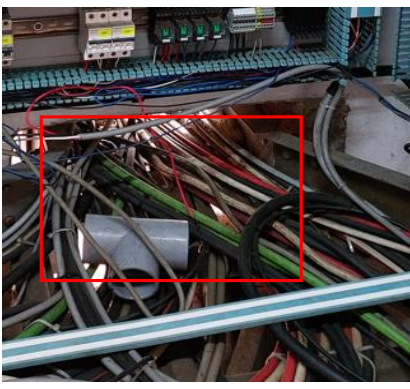
| | HALLAZGOS Y OBSERVACIONES ELÉCTRICAS ITSE COISHCO | | |
|---|---|---|---|
| 14 | CABLES DENTRO DE LAS BANDEJAS ELECTRICAS NO AGRUPADOS | Se requiere orrdenar y agrupar los cables que estan sobre la bandeja eléctrica para su rapida identificación de los circuitos | TDF - 05B |

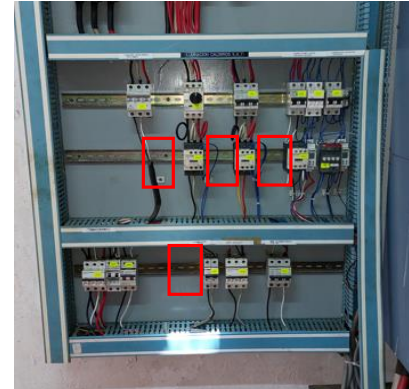
| | HALLAZGOS Y OBSERVACIONES ELÉCTRICAS ITSE COISHCO | | |
|---|---|---|---|
| 15 | CIRCUITOS DE ILUMINACIÓN NO PRESENTAN ITM DIFERENCIAL | Se requiere la instalación de un ITM diferencial por cada circuito de iluminación del TDF-05B | TDF - 05B |
| 18 | CIRCUITOS DE TOMACORRIENTES NO PRESENTAN ITM DIFERENCIAL | Se requiere la instalación de ITM diferencial para los circuitos de tomacorrientes | TDF - 05B |

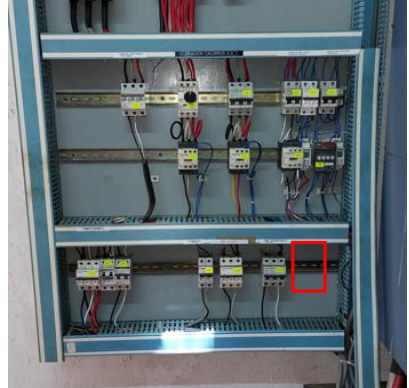
| | HALLAZGOS Y OBSERVACIONES ELÉCTRICAS ITSE COISHCO | | |
|---|---|---|---|
| 19 | CIRCUITO DE E.A.A. NO PRESENTA ITM DIFERENCIAL | Se requiere la instalación de un ITM diferencial para el circuito del E.A.A. | TDF - 05B |

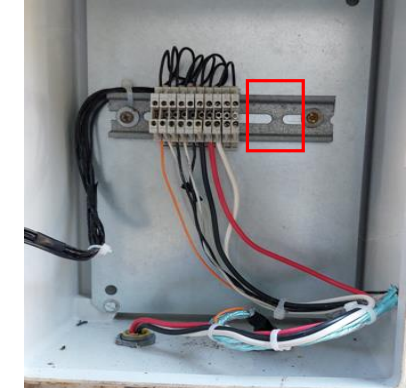
| | HALLAZGOS Y OBSERVACIONES ELÉCTRICAS ITSE COISHCO | | |
|---|---|---|---|
| 20 | TABLERO NO PRESENTA BORNES PARA CABLE DE TIERRA | Se requiere la instalación de bornes de tierra para la conexión del cable de tierra | Tablero de mando Iluminación<br>T-TDF05B-4 |

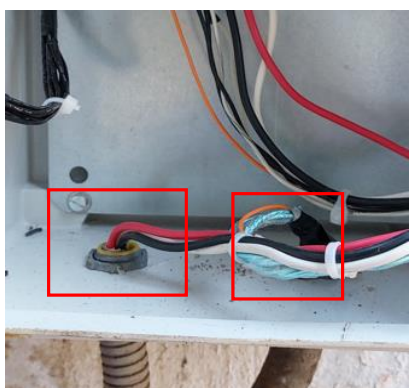
| 21 | <b>TABLERO NO PRESENTA CABLE DE TIERRA</b> | Se requiere la instalación del cable de tierra este debera conectarse al borne de tierra para la conexión de los circuitos a tierra | Tablero de mando Iluminación<br>T-TDF05B-4 |

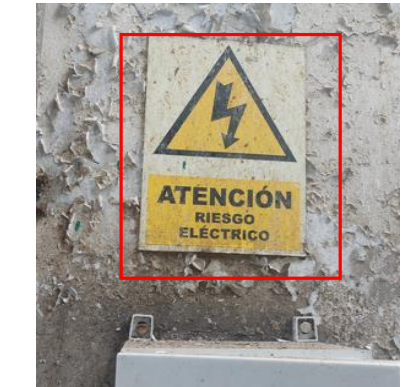
| Ítem 22 | | |

| 22 | <b>SEÑALETICA DE RIESGO O PELIGRO PRESENTA SUCIEDAD</b> | Se requiere limpiar el área donde se ubica el tablero, ademas de limpiar y que la señalización este visible de manera correcta | Tablero de mando Iluminación<br>T-TDF05B-4 |
