| <br>INGENIERIA Y CONSTRUCCIONES | <b>HALLAZGOS Y OBSERVACIONES ELÉCTRICAS ITSE COISHCO</b> | | <br><b>Austral Group S.A.A.</b><br><small>Austevoll Seafood Company</small> |
| | <b>ÁREA DE INSPECCIÓN: SALA DE COMPRESOR DE AIRE</b> | | |
| | SEDE: COISHCO - CHIMBOTE | FECHA: 27-09-22 | |
| | ÁREA: SALA DE COMPRESIÓN DE AIRE | NÚMERO DE HALLAZGO: 27 | |

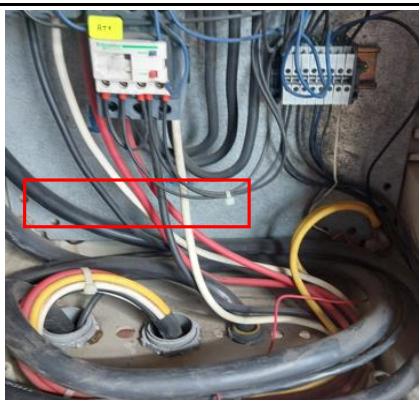
Ítem 1

| 1 | TABLERO NO PRESENTA BARRA DE TIERRA | Se requiere la instalación de una barra de tierra, para conectar los cables de tierra de los circuitos del tablero | Tablero de compresor de Aire<br>T-COMP-1 |

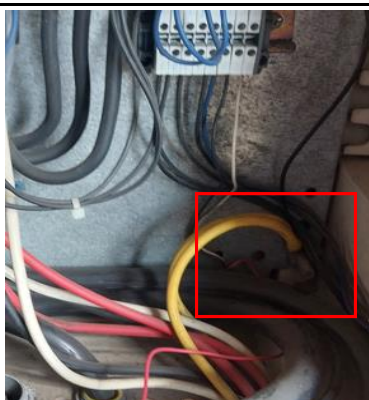
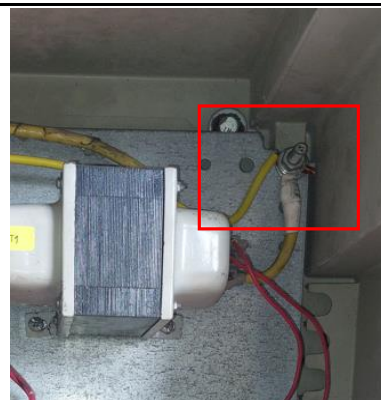
Ítem 2

| 2 | TABLERO PRESENTA CABLES DE TIERRA CONECTADOS A LA PLACA METÁLICA DEL TABLERO | Se retirar los cables de las placas del tablero y conectarlos a la barra de tierra a instalar | Tablero de compresor de Aire<br>T-COMP-1 |

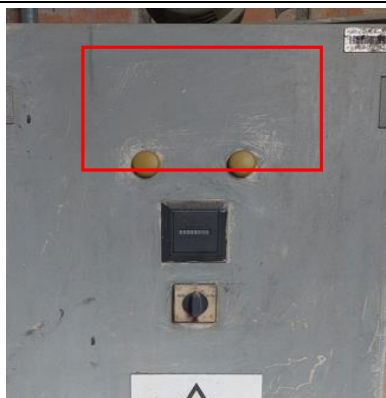
Ítem 4

| 4 | TABLERO NO PRESENTA ROTULACIÓN INDICANDO NOMBRE NI NIVEL DE TENSIÓN DEL TABLERO | Se requiere rotular el tablero indicando su nombre y nivel de tensión para facil identificación | Tablero de compresor de Aire<br>T-COMP-1 |

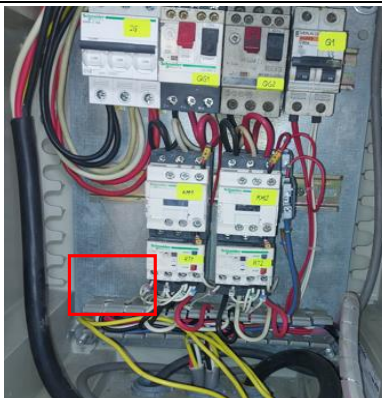
Ítem 5

| 5 | TABLERO NO PRESENTA BARRA DE TIERRA | Se requiere la instalación de una barra de tierra, para conectar los cables de tierra de los circuitos del tablero | Tablero de Bombas Diesel<br>T-COM-1.1 |

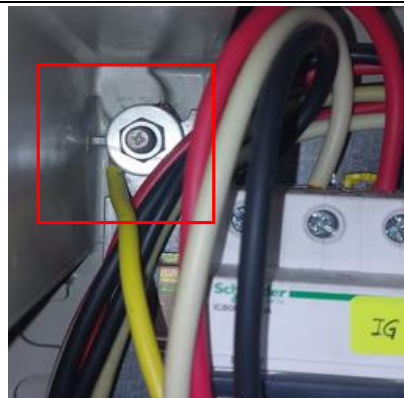
Ítem 6

| 6 | TABLERO PRESENTA CABLES DE TIERRA CONECTADOS A LA PLACA METÁLICA DEL TABLERO | Se retirar los cables de las placas del tablero y conectarlos a la barra de tierra a instalar | Tablero de Bombas Diesel<br>T-COM-1.1 |

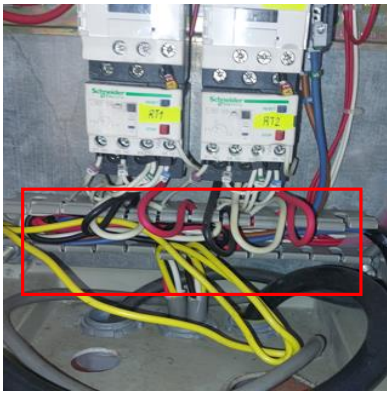
Ítem 7

| 7 | TABLERO PRESENTA CABLES FUERA DE CANALETAS ELÉCTRICAS | Se requiere ordenar los cables de acuerdo al circuito que pertenescan sujetarlos con cintillos y acomodarlos dentro de las canaletas eléctricas | Tablero de Bombas Diesel<br>T-COM-1.1 |

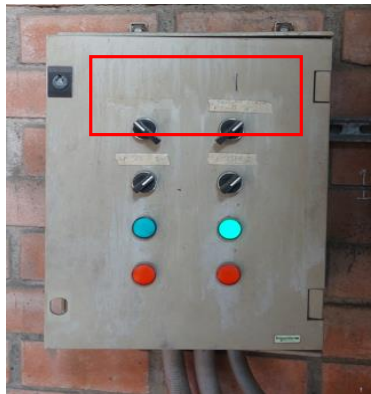
Ítem 8,9

| 8 | TABLERO NO PRESENTA ROTULACIÓN INDICANDO NOMBRE NI NIVEL DE TENSIÓN DEL TABLERO | Se requiere rotular el tablero indicando su nombre y nivel de tensión para facil identificación | Tablero de Bombas Diesel<br>T-COM-1.1 |
| 9 | TABLERO NO PRESENTA ROTULACIÓN CON SEÑALIZACIÓN DE RIESGO O PELIGRO | Se requiere rotular el tablero indicando su nombre y nivel de tensión para facil identificación | Tablero de Bombas Diesel<br>T-COM-1.1 |

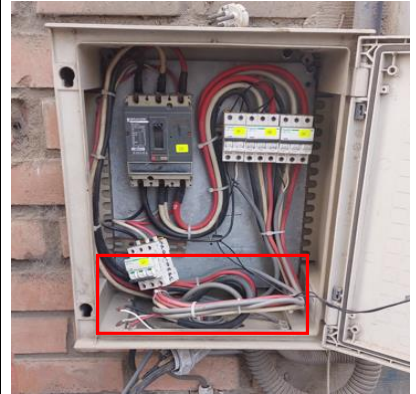
Ítem 10,11

| 10 | TABLERO NO PRESENTA CABLE DE TIERRA DE ALIMENTACIÓN | Se requiere la instalación del cable de tierra de alimentación desde un pozo o tablero mas cercano para la conexión de los cables de tierra de los circuitos del tablero | Tablero 1<br>T-COM-2 |
| 11 | TABLERO NO PRESENTA BARRA DE TIERRA | Se requiere la instalación de una barra de tierra, para conectar los cables de tierra de los circuitos del tablero | Tablero 1<br>T-COM-2 |

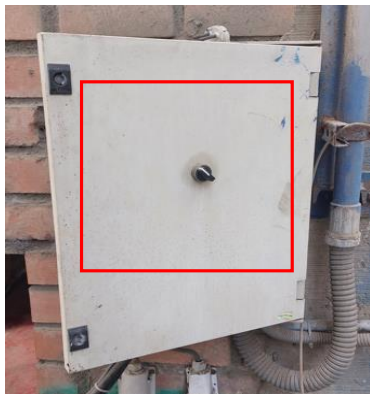
Ítem 12,13

| 12 | TABLERO NO PRESENTA ROTULACIÓN INDICANDO NOMBRE NI NIVEL DE TENSIÓN DEL TABLERO | Se requiere rotular el tablero indicando su nombre y nivel de tensión para facil identificación | Tablero 1<br>T-COM-2 |
| 13 | TABLERO NO PRESENTA ROTULACIÓN CON SEÑALIZACIÓN DE RIESGO O PELIGRO | Se requiere rotular el tablero indicando su nombre y nivel de tensión para facil identificación | Tablero 1<br>T-COM-2 |

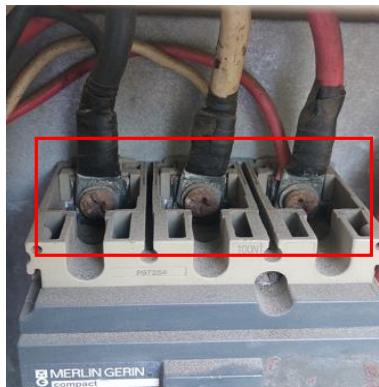
Ítem 14

| 14 | TORNILLOS DEL ITM SE ENCUENTRAN CON OXIDO | Se recomienda realizar un mantenimiento a los componentes del tablero, cables, ITM, riel y tornillos de los conectores | Tablero 1<br>T-COM-2 |

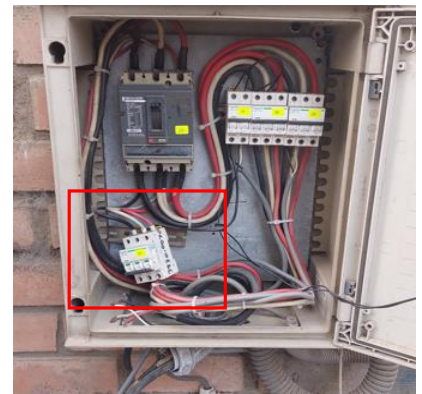
Ítem 15

| 15 | ITM DE LOS TOMACORRIENTES INDUSTRIALES NO ESTA FIJADO SOBRE EL RIEL DEL TABLERO | Se requiere que el ITM general de los tomacorrientes industriales | Tablero 1<br>T-COM-2 |

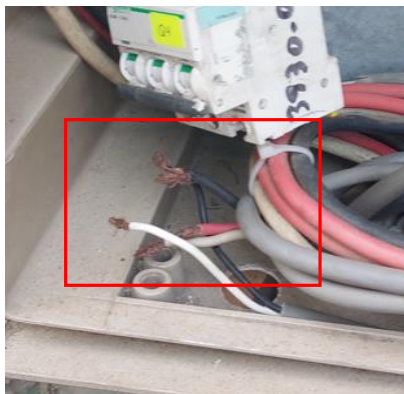
Ítem 16

| 16 | CABLES DE LOS TOMACORRIENTES ESTAN SIN CONECTAL ITM | Se requiere definir si se va poner en servicio los tomacorrientes industriales, en tal caso retirar los tomacorrientes y el poner en reserva el ITM, se deben aislar los cables de los tomas industriales | Tablero 1<br>T-COM-2 |

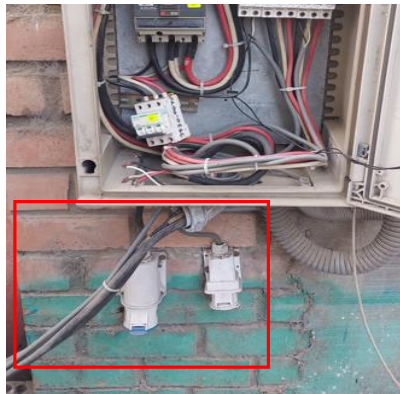
Ítem 17

| 17 | CABLES SALE DEL TABLERO SIN CANALETA Y ESTAN COLGANDO FUERA DEL TABLERO | Se requiere colocar dentro de tubería y adosado a la pared los cables que salen del tablero | Tablero 1<br>T-COM-2 |

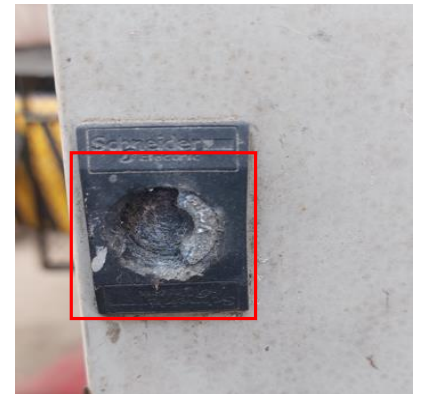
Ítem 18

| 18 | PESTILLOS DE LA PUERTA DEL TABLERO ROTAS NO SIRVEN | Se requiere retirar realizar el cambio de pestillos del tablero de ser posible para poder cerrar de manera correcta el tablero | Tablero 1<br>T-COM-2 |

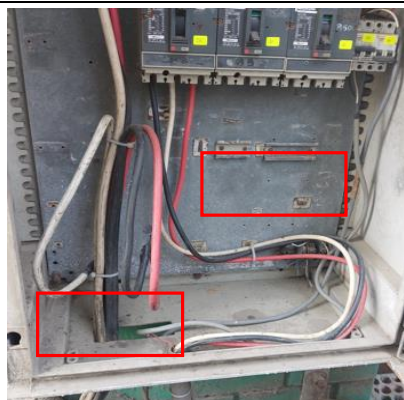
Ítem 20,21

| 20 | TABLERO NO PRESENTA CABLE DE TIERRA DE ALIMENTACIÓN | Se requiere la instalación del cable de tierra de alimentación desde un pozo o tablero mas cercano para la conexión de los cables de tierra de los circuitos del tablero | Tablero 2<br>T-COM-3 |

| 21 | <b>TABLERO NO PRESENTA BARRA DE TIERRA</b> | Se requiere la instalación de una barra de tierra, para conectar los cables de tierra de los circuitos del tablero | Tablero 2<br>T-COM-3 |

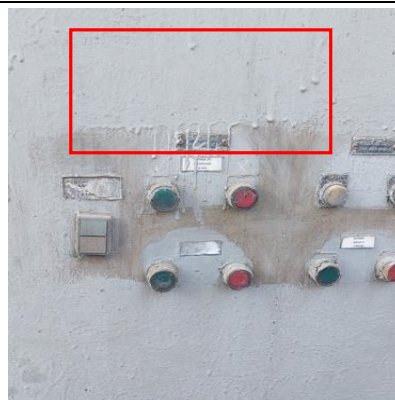
Ítem 22,23

| 22 | <b>TABLERO NO PRESENTA ROTULACIÓN INDICANDO NOMBRE NI NIVEL DE TENSIÓN DEL TABLERO</b> | Se requiere rotular el tablero indicando su nombre y nivel de tensión para facil identificación | Tablero 2<br>T-COM-3 |
| 23 | <b>TABLERO NO PRESENTA ROTULACIÓN CON SEÑALIZACIÓN DE RIESGO O PELIGRO</b> | Se requiere rotular el tablero indicando su nombre y nivel de tensión para facil identificación | Tablero 2<br>T-COM-3 |

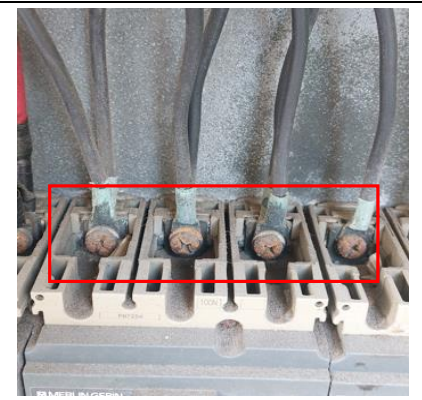
Ítem 24

| 24 | <b>TORNILLOS DEL LOS ITM SE ENCUENTRAN CON OXIDO</b> | Se recomienda realizar un mantenimiento a los componentes del tablero, cables, ITM, riel y tornillos de los conectores | Tablero 2<br>T-COM-3 |

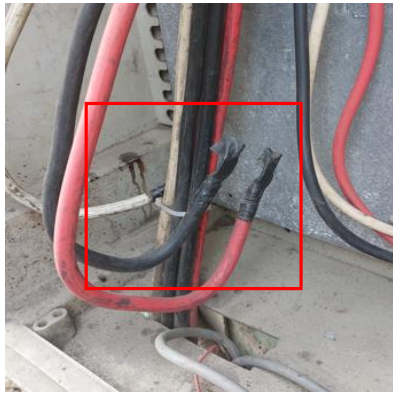
Ítem 25

| 25 | <b>TABLERO PRESENTA CABLES SUELTOS MAL AISLADOS</b> | Se requiere agrupar los cables sueltos y sujetarlos contillo de tal manera que esten juntos y ordenados | Tablero 2<br>T-COM-3 |

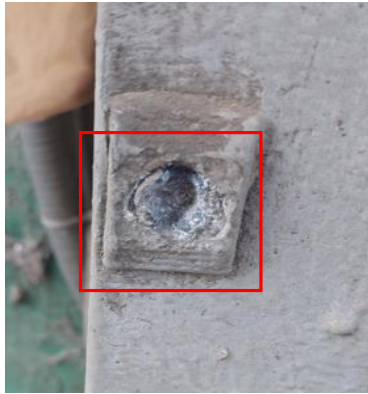
Ítem 26

| 26 | <b>PESTILLOS DE LA PUERTA DEL TABLERO ROTAS NO SIRVEN</b> | Se requiere retirar realizar el cambio de pestillos del tablero de ser posible para poder cerrar de manera correcta el tablero | Tablero 2<br>T-COM-3 |
