| | <b>HALLAZGOS Y OBSERVACIONES ELÉCTRICAS ITSE COISHCO</b> | | <br><b>Austral Group S.A.A.</b><br><small>Audit and Services Company</small> |
| | <b>ÁREA DE INSPECCIÓN: TAB. TOMACORRIENTES INDUSTRIALES</b> | | |
| | <b>SEDE:</b> COISHCO - CHIMBOTE | <b>FECHA:</b> 28-09-22 | |
| | <b>ÁREA:</b> ZONA DE CALDEROS | <b>NÚMERO DE HALLAZGO:</b> 15 | |

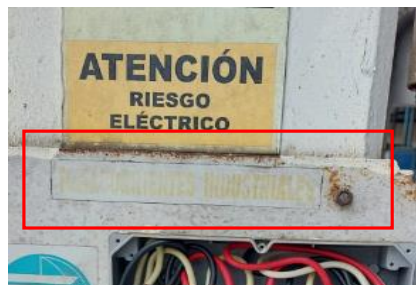
Ítem 1

| 1 | TABLERO PRESENTA ROTULACIÓN DEL NOMBRE BORROSA | Se requiere realizar mantenimiento a la rotulación del nombre con el fin de que sea visible | Tablero de Tomacorrientes Industriales<br>T-CAL3-3 |

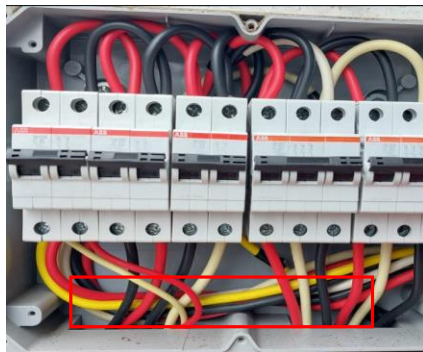
Ítem 2

| 2 | TABLERO NO PRESENTA BARRA DE TIERRA | Se requiere la instalación de una barra de tierra para el tablero de tomacorrientes industriales, en esta barra estarán conectados los cables de tierra de los tomacorrientes industriales | Tablero de Tomacorrientes Industriales<br>T-CAL3-3 |

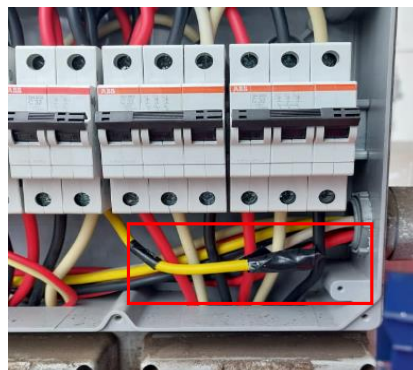
Ítem 3

| 3 | TABLERO PRESENTA CABLE DE TIERRA SIN CONEXIÓN | Se requiere conectar el cable de tierra de alimentación a la barra de tierra a instalar | Tablero de Tomacorrientes Industriales<br>T-CAL3-3 |

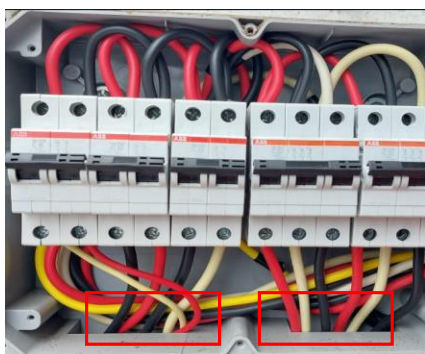
Ítem 4

| 4 | TOMACORRIENTES INDUSTRIALES NO TIENEN CABLE DE TIERRA | Se requiere la instalación del cable de tierra para cada circuito de tomacorrientes industriales | Tablero de Tomacorrientes Industriales<br>T-CAL3-3 |

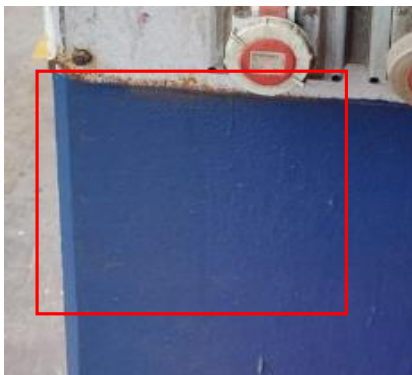
Ítem 5

| 5 | TOMACORRIENTES INDUSTRIALES NO PRESENTAN ITM DIFERENCIAL | Se requiere la instalación de un ITM diferencial por cada circuito de tomacorrientes. Para esto de deberá implementar un nuevo tablero dado que ahora no se tienen espacio en el tablero existente | Tablero de Tomacorrientes Industriales<br>T-CAL3-3 |

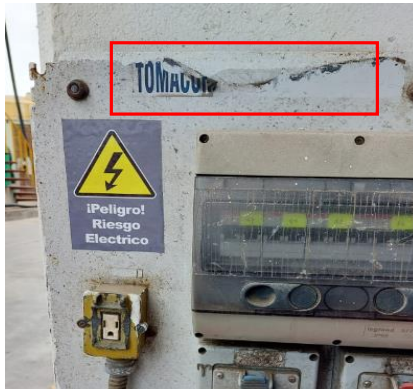
Ítem 6

| 6 | TABLERO PRESENTA ROTULACIÓN DEL NOMBRE BORROSA | Se requiere realizar mantenimiento a la rotulación del nombre con el fin de que sea visible | Tablero de Tomacorrientes Industriales<br>T-CAL4-4 |

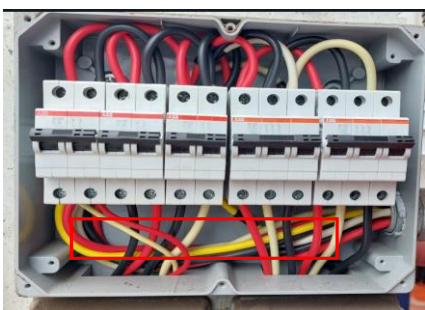
Ítem 7

| 7 | TABLERO NO PRESENTA BARRA DE TIERRA | Se requiere la instalación de una barra de tierra para el tablero de tomacorrientes industriales, en esta barra estarán conectados los cables de tierra de los tomacorrientes industriales | Tablero de Tomacorrientes Industriales<br>T-CAL4-4 |

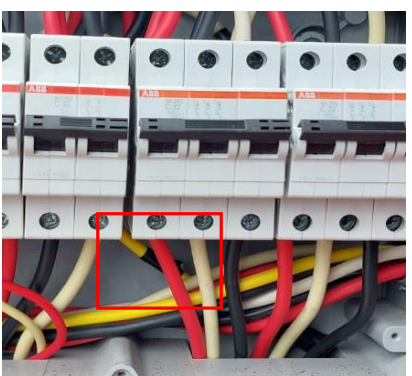
Ítem 8

| 8 | TABLERO PRESENTA CABLE DE TIERRA SIN CONEXIÓN | Se requiere conectar el cable de tierra de alimentación a la barra de tierra a instalar | Tablero de Tomacorrientes Industriales<br>T-CAL4-4 |

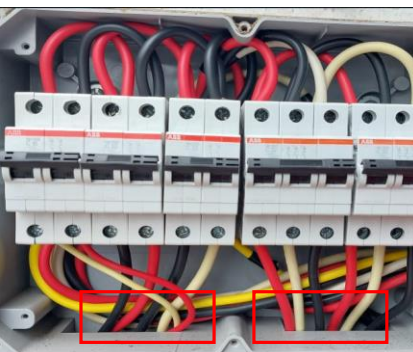
Ítem 9

| 9 | TOMACORRIENTES INDUSTRIALES NO TIENEN CABLE DE TIERRA | Se requiere la instalación del cable de tierra para cada circuito de tomacorrientes industriales | Tablero de Tomacorrientes Industriales<br>T-CAL4-4 |

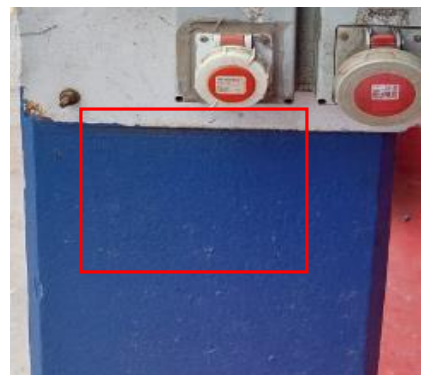
Ítem 10

| 10 | TOMACORRIENTES INDUSTRIALES NO PRESENTAN ITM DIFERENCIAL | Se requiere la instalación de un ITM diferencial por cada circuito de tomacorrientes. Para esto de deberá implementar un nuevo tablero dado que ahora no se tienen espacio en el tablero existente | Tablero de Tomacorrientes Industriales<br>T-CAL4-4 |

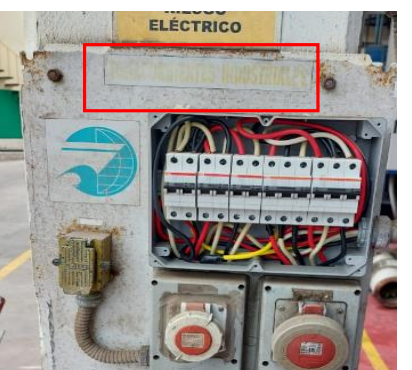
Ítem 11

| 11 | TABLERO PRESENTA ROTULACIÓN DEL NOMBRE BORROSA | Se requiere realizar mantenimiento a la rotulación del nombre con el fin de que sea visible | Tablero de Tomacorrientes Industriales<br>T-CAL6-2 |

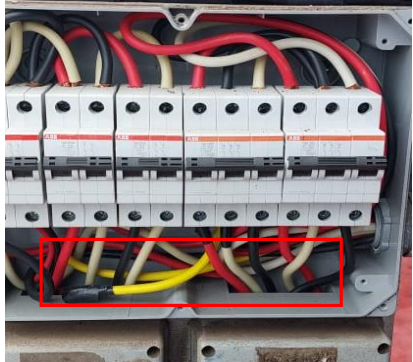
Ítem 12

| 12 | TABLERO NO PRESENTA BARRA DE TIERRA | Se requiere la instalación de una barra de tierra para el tablero de tomacorrientes industriales, en esta barra estarán conectados los cables de tierra de los tomacorrientes industriales | Tablero de Tomacorrientes Industriales<br>T-CAL6-2 |

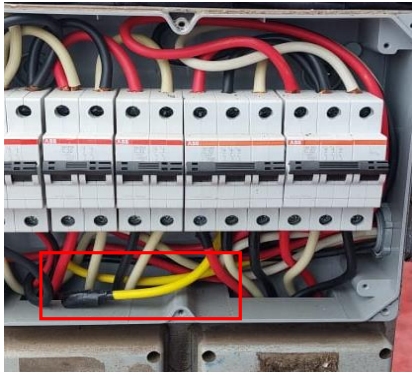
Ítem 13

| 13 | TABLERO PRESENTA CABLE DE TIERRA SIN CONEXIÓN | Se requiere conectar el cable de tierra de alimentación a la barra de tierra a instalar | Tablero de Tomacorrientes Industriales<br>T-CAL6-2 |

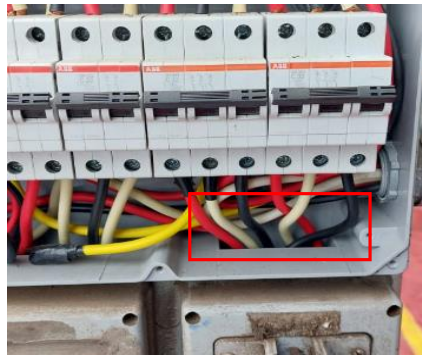
Ítem 14

| 14 | TOMACORRIENTES INDUSTRIALES NO TIENEN CABLE DE TIERRA | Se requiere la instalación del cable de tierra para cada circuito de tomacorrientes industriales | Tablero de Tomacorrientes Industriales<br>T-CAL6-2 |

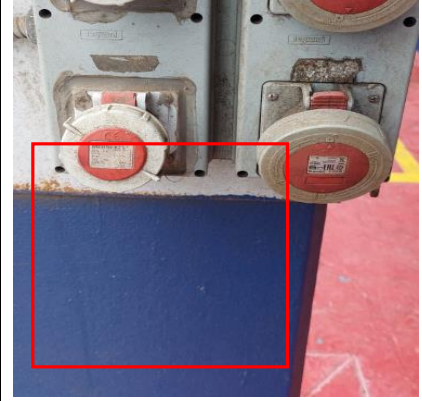
Ítem 15

| 15 | TOMACORRIENTES INDUSTRIALES NO PRESENTAN ITM DIFERENCIAL | Se requiere la instalación de un ITM diferencial por cada circuito de tomacorrientes. Para esto de deberá implementar un nuevo tablero dado que ahora no se tienen espacio en el tablero existente | Tablero de Tomacorrientes Industriales<br>T-CAL6-2 |
