| | HALLAZGOS Y OBSERVACIONES ELÉCTRICAS ITSE COISHCO | | <br>Austral Group S.A.A.<br>Audit and Services Company |
| | ÁREA DE INSPECCIÓN: TAB. TOMACORRIENTES INDUSTRIALES | | |
| | SEDE: COISHCO - CHIMBOTE | FECHA: 29-09-22 | |
| | ÁREA: ZONA DE CALDEROS | NÚMERO DE HALLAZGO: 6 | |

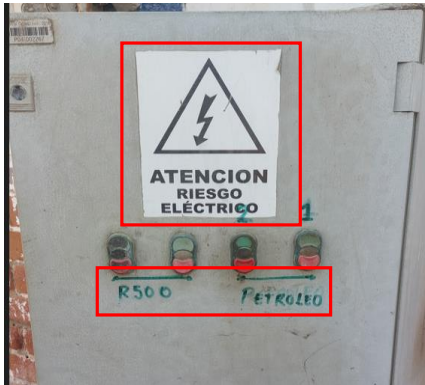
| 1 | TABLERO NO PRESENTA ROTULACIÓN REALIZADA CON PLUMON | Se requiere realizar la rotulación del tablero de manera correcta, no debe ir con plumon este propenso a borrarse con el tiempo | Tablero de Recepción de Bombas R500 T-DESP-1 |
| 1 | TABLERO PRESENTA SEÑALIZACIÓN DE RIESGO O PELIGRO ELÉCTRICO DETERIORADO | Se requiere realizar el cambio de señalización de riesgo o peligro eléctrico | Tablero de Recepción de Bombas R500 T-DESP-1 |
| 2 | TABLERO PRESENTA CABLES SUELTOS MAL AISLADOS | Se requiere aislar los cables de manera correcta con cinta y sujetarlos con cintillo de tal manera que queden fijos | Tablero de Recepción de Bombas R500 T-DESP-1 |

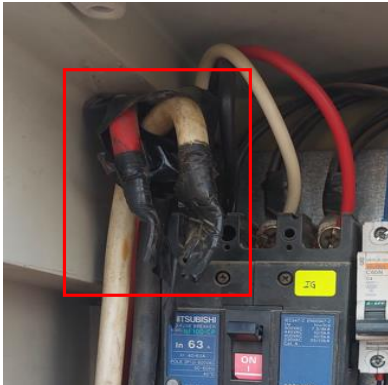
| 3 | TABLERO PRESENTA CABLES EN DESORDEN DENTRO DEL TABLERO | Se requiere realiar un ordenamiento de los cables que se encuentran fuera de las canaletas o desordenados dentro del tablero | Tablero de Recepción de Bombas R500 T-DESP-1 |

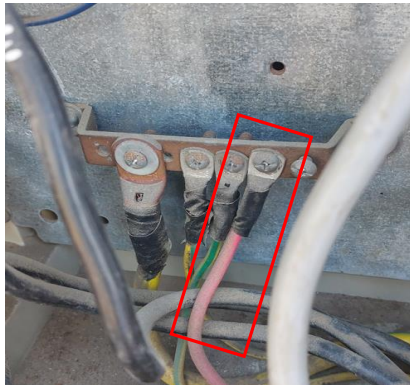
| 5 | TABLERO PRESENTA CABLE DE TIERRA COLOR ROJO | Se requiere identificar y rotular el tablero con cinta verde y amarilla | Tablero de Recepción de Bombas R500 T-DESP-1 |

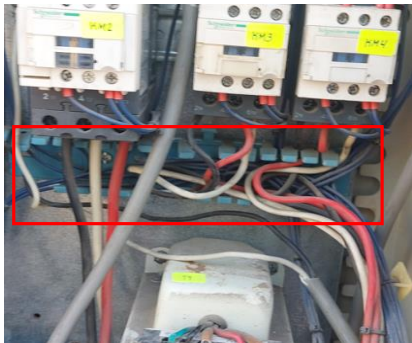
| 4 | TABLERO PRESENTA POLVO EN SU INTERIOR | Se requiere realizar un mantenimiento al tablero en su interior debido a que presenta demasiado polvo en su interior | Tablero de Recepción de Bombas R500 T-DESP-1 |
