| <b>INFORME DE INSPECCION</b><br><b>TANQUE DE ALMACENAMIENTO DE AGUA</b><br><b>DULCE DE TK FLOTA</b><br>Lugar: AUSTRAL GROUP S.A.A - COISHCO - PERU | Autor: IC AMPER S.A.C. |
| | Usuario: AUSTRAL GROUP S.A.A. |
| | Fecha: 26 MARZO 2025 |

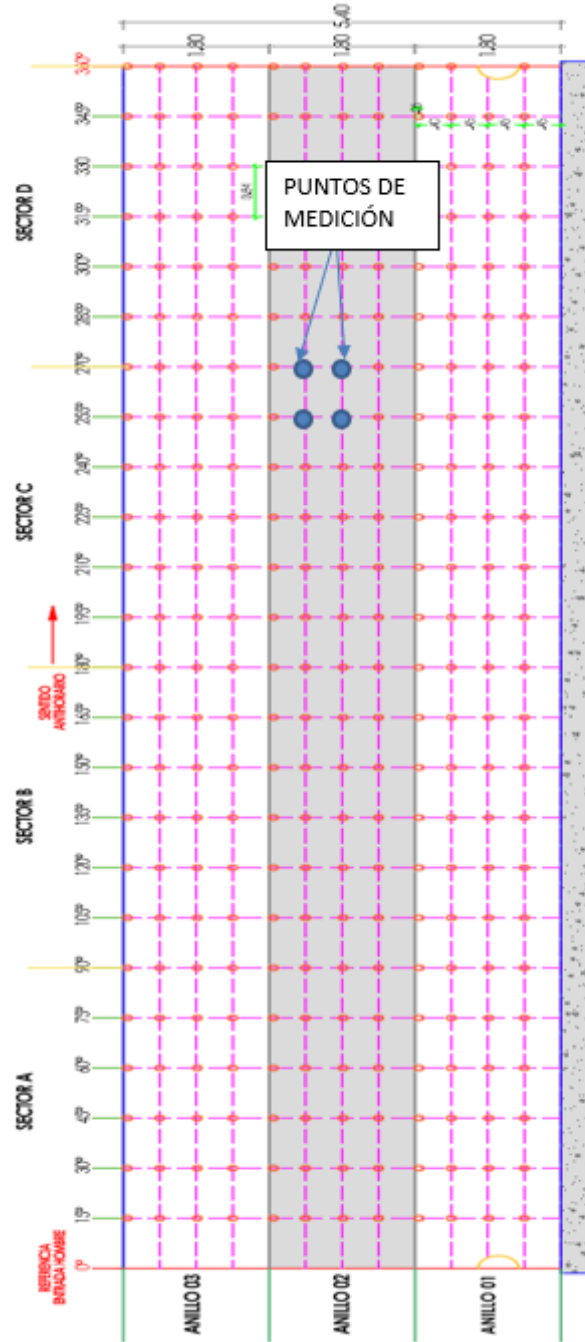
FIG. N°4: Distribución de puntos de medición en manto lateral del tanque - 240 puntos.

| EVALUACION Y PROMEDIO DE ESPESORES POR ANILLOS DE MANTO O SUPERFICIE LATERAL | | | | | |
|---|---|---|---|---|---|
| Anillo 3 | E nominal = 5.00 mm(7/32")<br>V min = 4.00<br>e promedio= 4.64<br>e moda = 4.90 | Maximo Desgaste = 0.36<br>% desgaste 7.1 | Desgaste mayoritario = 0.10<br>% desgaste mayoritario 2% | SI CUMPLE con normas y standares astma-6/a -6m ED 2004 Y API 653, ANILLO EN BUEN ESTADO | El espesor de la plancha se mantiene dentro del límite de desgaste y cumple con la recomendación de un espesor de plancha superior a 3.6 mm para la capacidad que el tanque tiene actualmente. |
| Anillo 2 | E nominal = 5.00 mm(7/32")<br>V min = 4.30<br>e promedio= 4.74<br>e moda = 4.90 | Maximo Desgaste = 0.26<br>% desgaste 5.2 | Desgaste mayoritario = 0.10<br>% desgaste mayoritario 2% | SI CUMPLE con normas y standares astma-6/a -6m ED 2004 Y API 653, ANILLO EN BUEN ESTADO | espesor de la plancha se mantiene dentro del límite de desgaste y cumple con la recomendación de un espesor de plancha superior a 3.6 mm para la capacidad que el tanque tiene actualmente. |
| Anillo 1 | E nominal = 5.00 mm(7/32")<br>V min = 4.20<br>e promedio= 4.74<br>e moda = 4.90 | Maximo Desgaste = 0.26<br>% desgaste 5.3 | Desgaste mayoritario = 0.10<br>% desgaste mayoritario 2% | SI CUMPLE con normas y standares astma-6/a -6m ED 2004 Y API 653, ANILLO EN BUEN ESTADO | espesor de la plancha se mantiene dentro del límite de desgaste y cumple con la recomendación de un espesor de plancha superior a 3.6 mm para la capacidad que el tanque tiene actualmente. |
