| <b>INFORME DE INSPECCION</b><br><b>TANQUE DE ALMACENAMIENTO DE AGUA</b><br><b>DULCE DE TK FLOTA</b><br>Lugar: AUSTRAL GROUP S.A.A - COISHCO - PERU | Autor: IC AMPER S.A.C. |
| | Usuario: AUSTRAL GROUP S.A.A. |
| | Fecha: 26 MARZO 2025 |

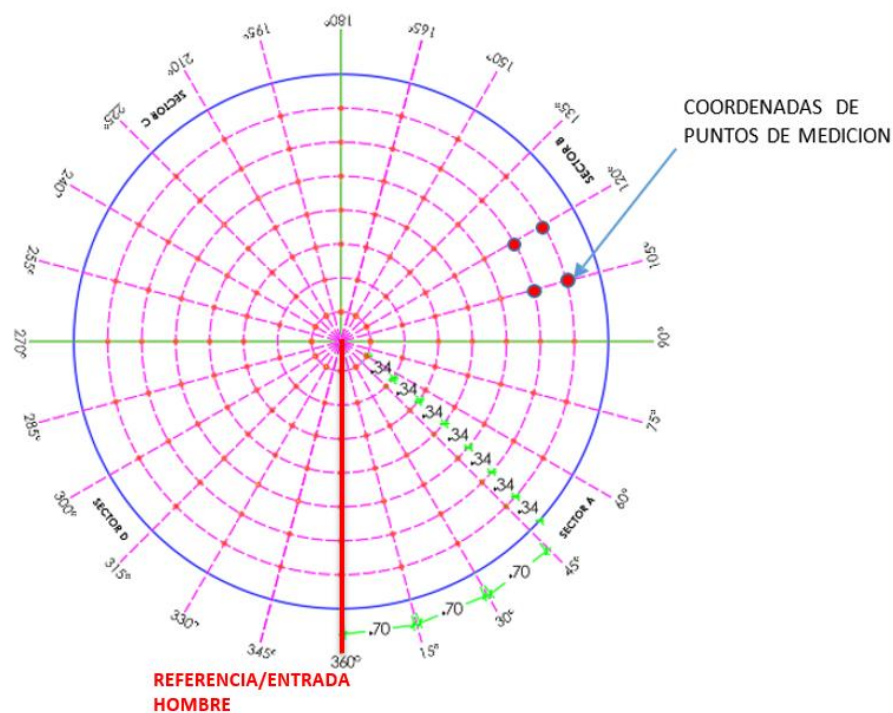
**FIG. N°7:** Distribución de puntos de medición en techo de Tanque.

En el techo, se recolectaron datos de espesor a partir de 144 puntos de muestra, dividiendo el área en 4 sectores identificados por las letras de la "A" a la "D" con una separación angular de 90° en sentido antihorario.

La cuadrícula se organizó con una separación radial de 0.34m y una separación angular de 15° por punto, como se representa en la (FIG. 7). Además, se utilizó la "entrada de Hombre" como referencia en el eje 0° o 360°.

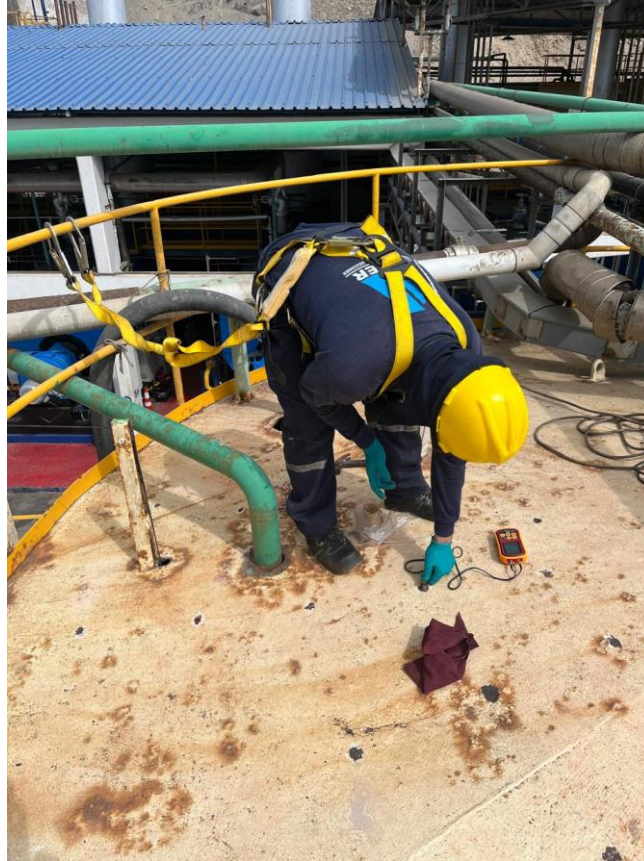
**FIG. N°8:** Trazado de cuadrículas para los puntos de medición en techo de tanque.

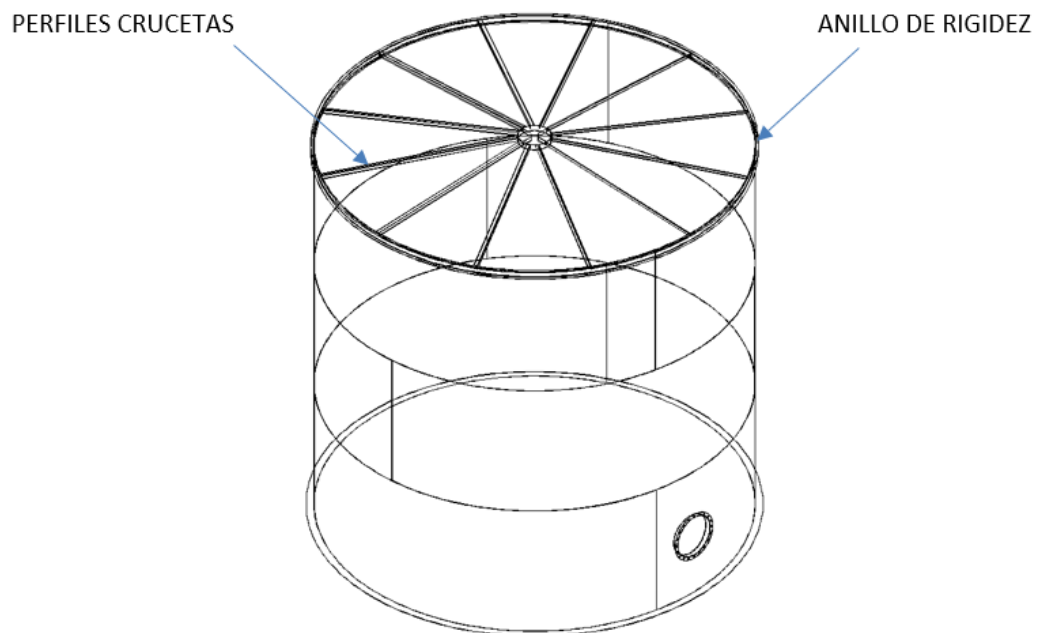
**FIG. N°9:** Elementos estructurales del tanque de almacenamiento de agua dulce.

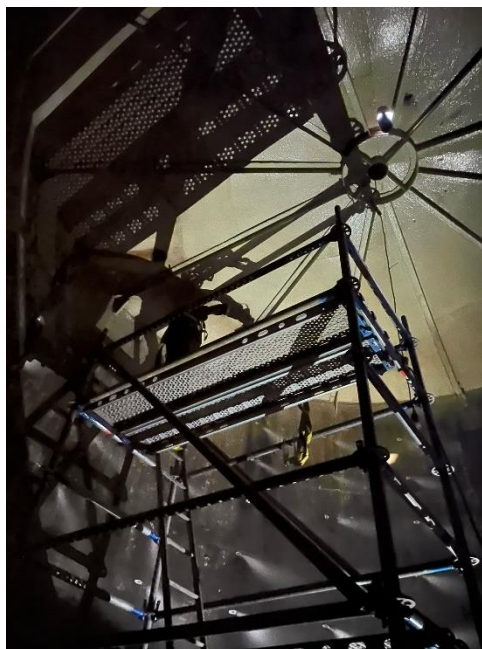
**FIG. N°10:** Medición de espesor en estructura de tanque de almacenamiento.

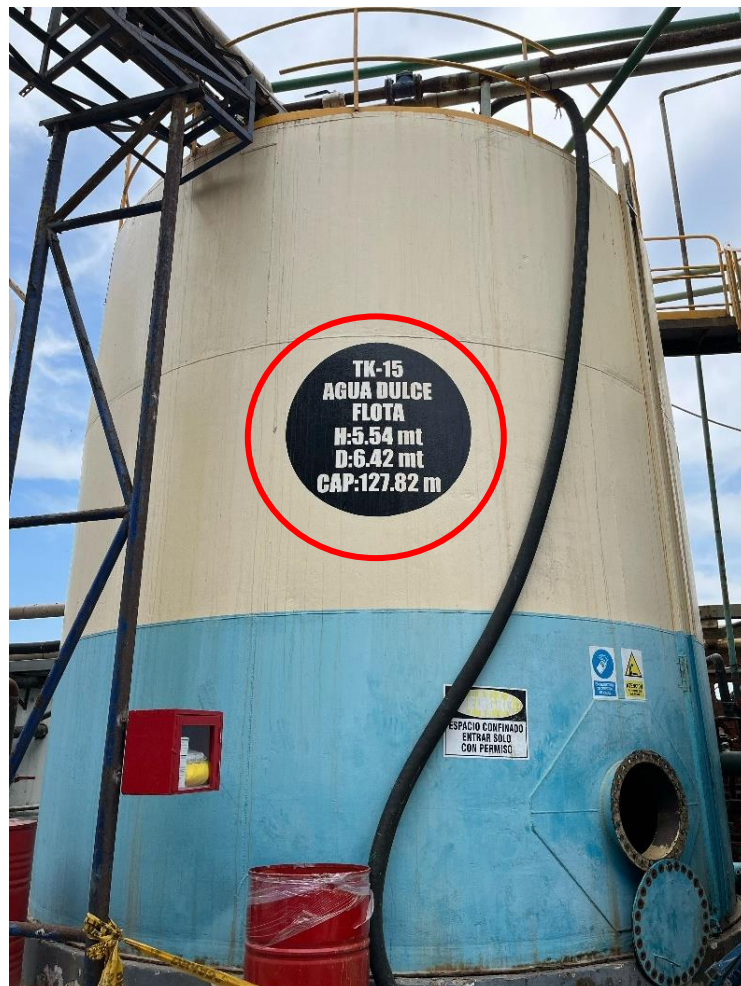
##### 4.1 OBSERVACIÓN N°1:

Se observó una mala rotulación en el tanque de flota, el diámetro real medido es de 5.35m y no de 6.42m como lo dicta el rotulado; en cuanto a su capacidad calculada con los datos medidos es de 124.53m<sup>3</sup> y no de 127.82m<sup>3</sup> como lo dicta el rotulado.
