| <p>INFORME DE INSPECCION</p> <p><b>TANQUE DE ALMACENAMIENTO DE AGUA DULCE DE TK FLOTA</b></p> <p>Lugar: AUSTRAL GROUP S.A.A - COISHCO - PERU</p> | Autor: IC AMPER S.A.C. |
| | Fecha: 26 MARZO 2025 |
| | REV. 0 |

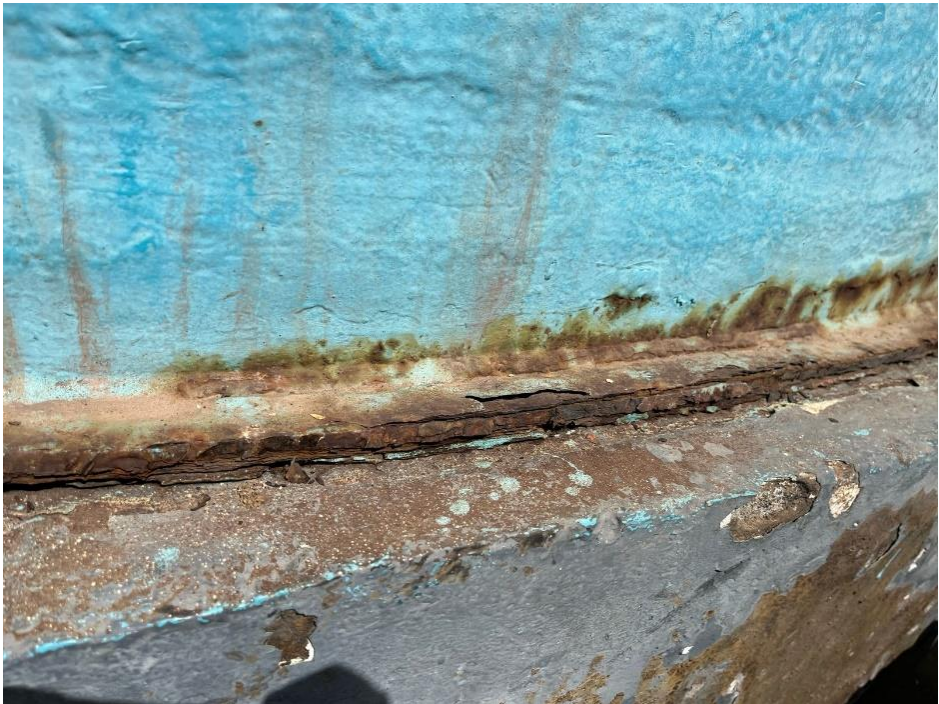
**4.2 OBSERVACION N°2:**

La plancha base presenta corrosión y filtración en áreas donde la superficie metálica ha experimentado una degradación importante, por posibles filtraciones del líquido almacenado en el tanque.

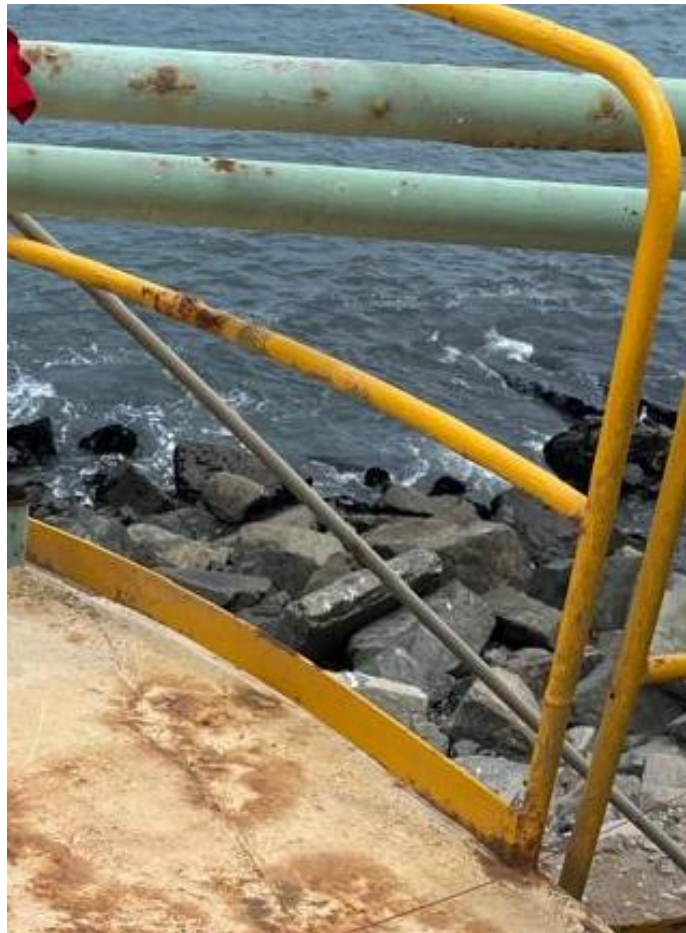
#### 4.3 OBSERVACION N°3:

En las barandas existen secciones de tubería sin recubrimiento de pintura, quedando expuestas a condiciones ambientales adversas, lo que puede provocar desgaste del material. También presenta pérdida de rigidez y desestabilidad en dichas barandas, lo cual puede provocar accidentes de alto riesgo.

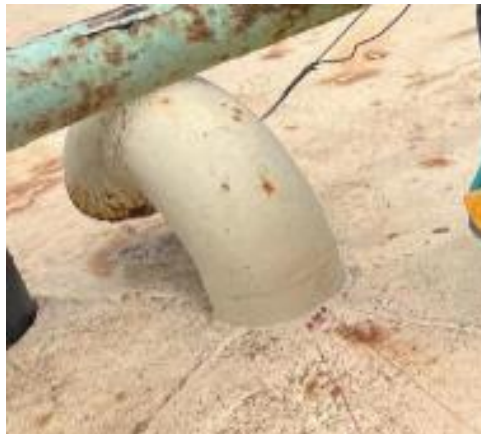
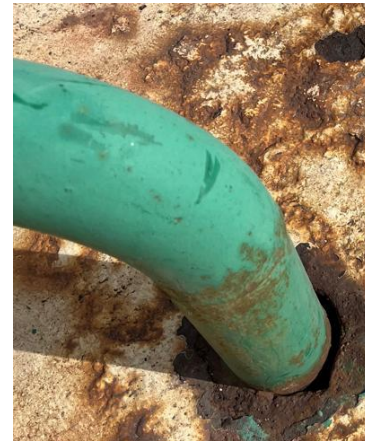
#### 4.4 OBSERVACION N°4:

La tubería de descarga hacia el tanque y respiradero requieren mantenimiento y pintura para evitar la propagación de los puntos de corrosión.

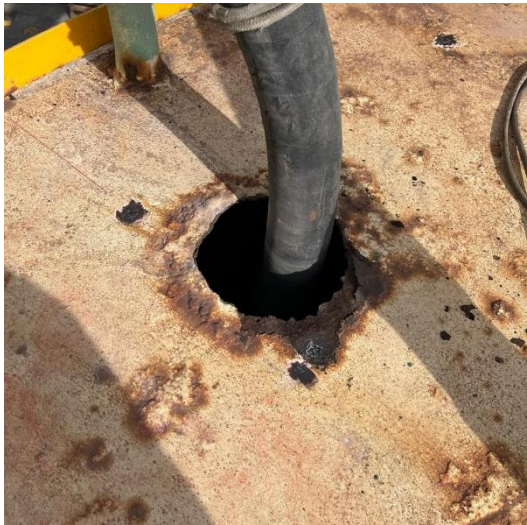
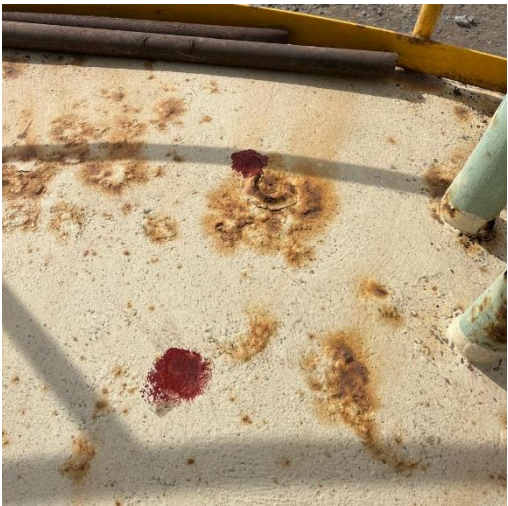
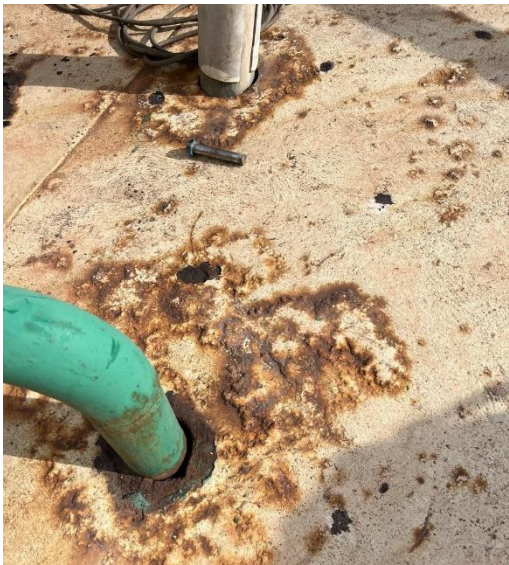
**4.6 OBSERVACION N°6:**

Se han identificado diversos puntos de corrosión extrema en la plancha del techo del tanque ubicado en el sector A y D. Se requiere cambio total del techo flotante del tanque, teniendo en cuenta la obra viva aplicada, recubrimiento alto a toda la superficie del techo del tanque y el soldeo de sobre planchas en las descargas al tanque.

El techo presenta un espesor promedio de 4.39 mm, lo cual está fuera del límite de desgaste permitido para planchas de acero según la normativa ASTM A6/A6M-04. Por lo tanto, la plancha del techo **NO CUMPLE** con los requisitos mínimos y no puede continuar en operación, es necesario proceder con el **REEMPLAZO TOTAL DE TECHO** del tanque para garantizar su seguridad y funcionalidad con la capacidad actual; a su vez tener en cuenta, luego del reemplazo, no agregar una obra viva mayor a 280 N/m<sup>2</sup> en la superficie de la misma, según Norma API 653.
