| <p>INFORME DE INSPECCION</p> <p><b>TANQUE DE ALMACENAMIENTO DE AGUA DULCE DE TK FLOTA</b></p> <p>Lugar: AUSTRAL GROUP S.A.A - COISHCO - PERU</p> | Autor: IC AMPER S.A.C. |
| | Fecha: 26 MARZO 2025 |
| | REV. 0 |

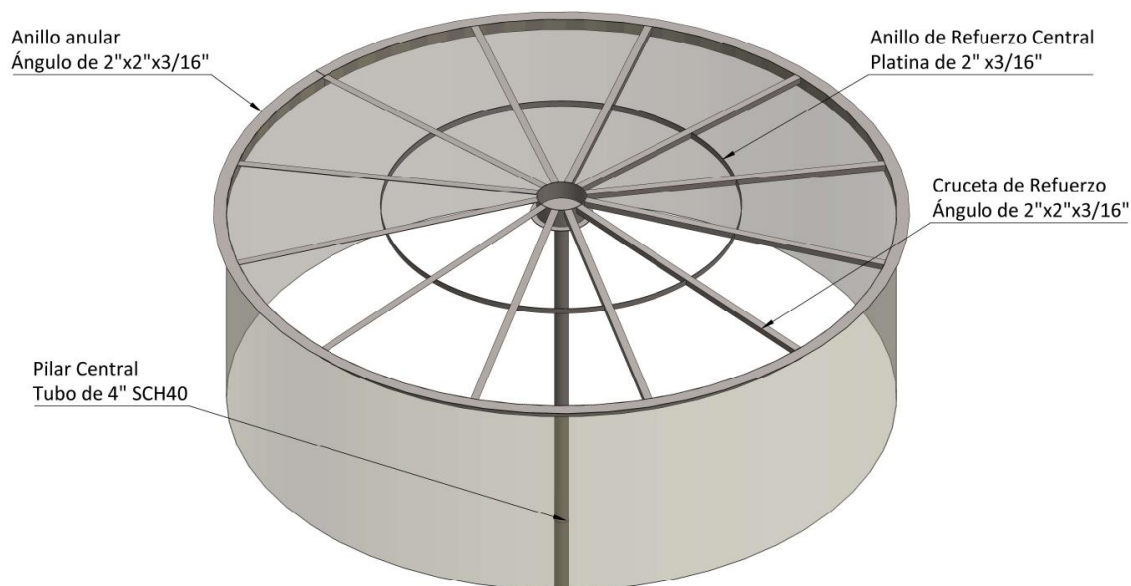
**FIG. N°18:** Anillo de refuerzo y Pilar central para Reforzar la estructura.

Para el modelo del tanque existente y una posible ampliación, se recomienda también el soldeo de un ángulo rolado de 2"x2"x3/16" como anillo anular como refuerzo en la parte inferior y superior en el perímetro exterior del tanque. (Ver figura N°12)

- **En los refuerzos:** Se recomienda soldar un ángulo rolado de 2"x2"x3/16" como anillo anular como refuerzo por fuera del tanque en la parte inferior.  
Se recomienda colocar un tubo de 4" SCH40 como soporte central, fijándolo mediante soldadura a la base y al techo del tanque. Asimismo, se sugiere soldar una platina rolada de 2"x3/16" en la parte interna del techo para reforzar su estructura y prevenir el
