| | REGISTRO DE INSPECCIÓN CON TINTES PENETRANTES | FECHA:<br>03/01/2025 | |

| PROYECTO : OVERHAULL SECADOR ROTATUBOS N°03 | FECHA DE CONTROL : 21/02/2025 |

| PROYECTO : OVERHAULL SECADOR ROTATUBOS N°03 | FECHA DE CONTROL : 20/03/2025 |

| PROYECTO : OVERHAULL SECADOR ROTATUBOS N°03 FRT-800SC | FECHA DE CONTROL : 8/03/2025 |

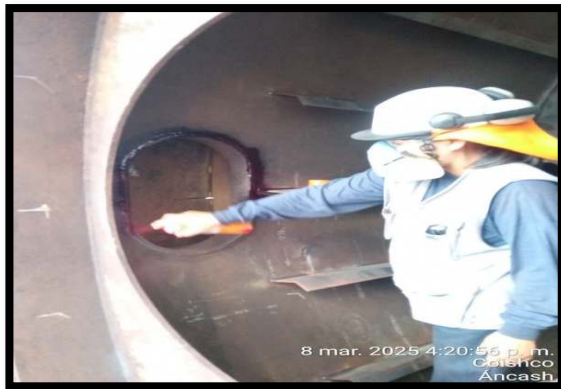
PT- EN BB LADO DESCARGA

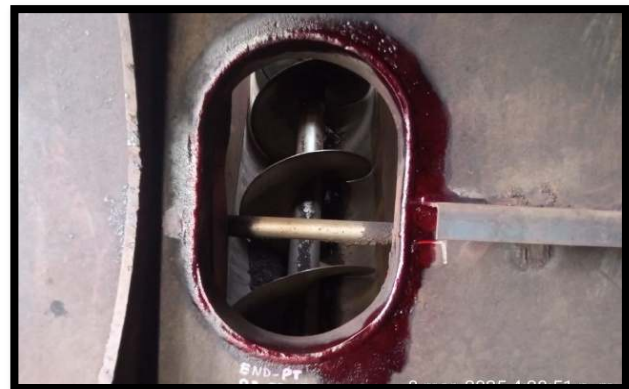
PT- EN BB LADO DESCARGA

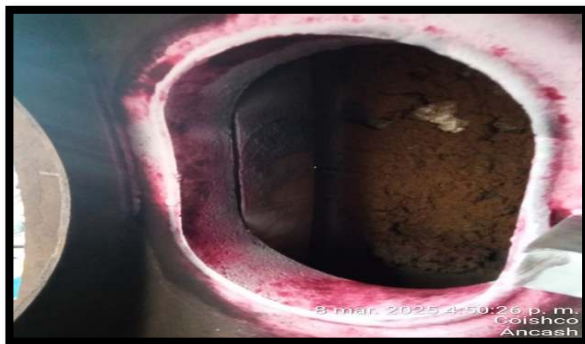
PT- EN BB LADO DESCARGA

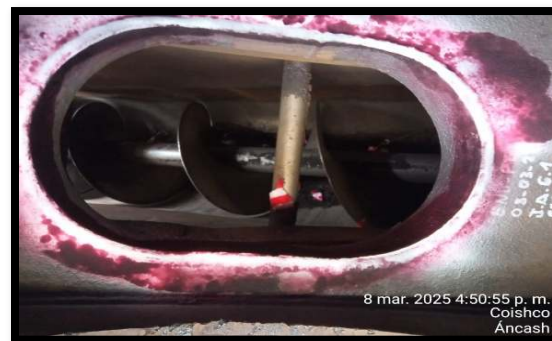
PT- EN BB LADO DESCARGA

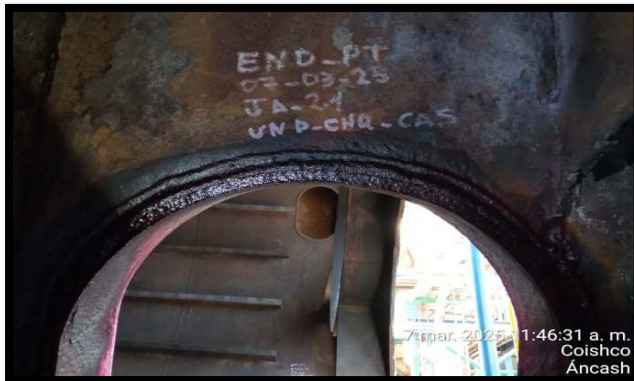
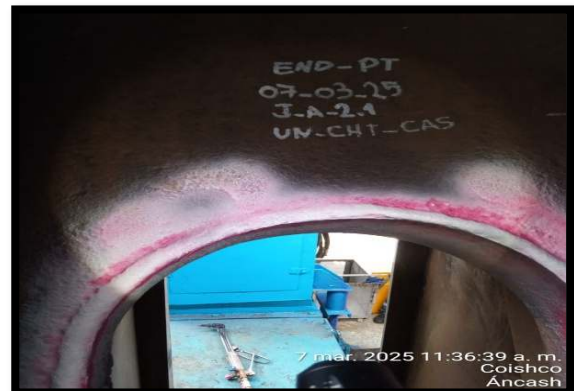
PT EN CASCO DE CAHAQUETA 2.1

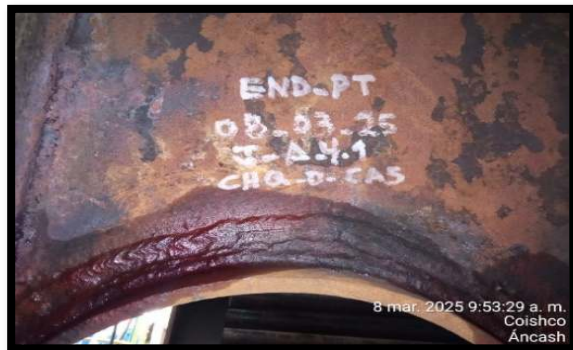
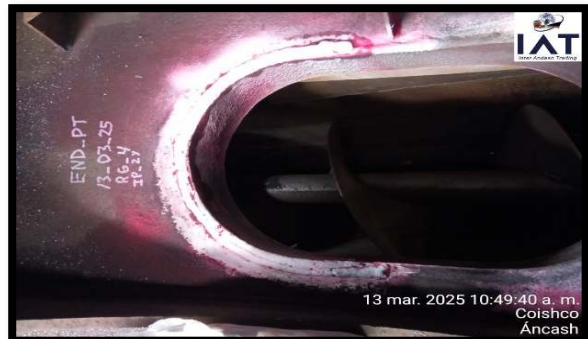
PT EN CASCO DE CHAQUETA 4.1

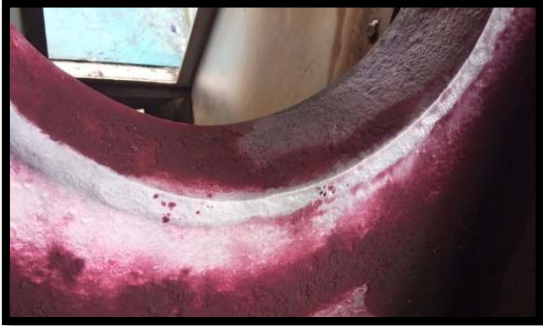
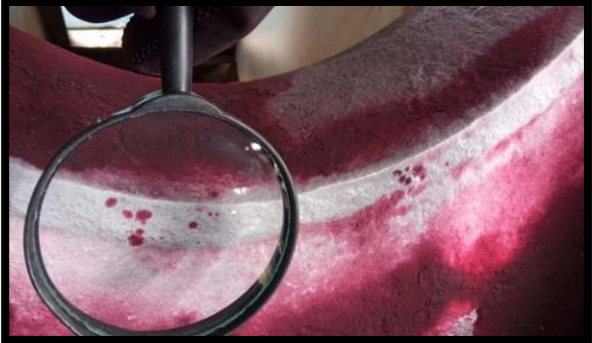
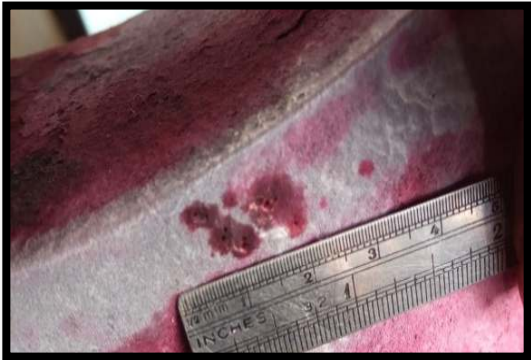
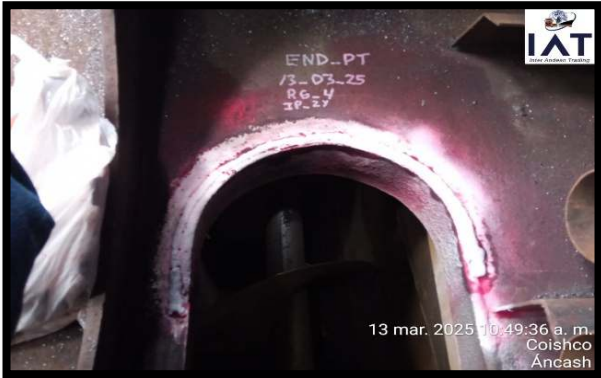
| 6. COMENTARIOS |
|---|
| SE VISUALISA OBSERVACIONES REDONDEADAS AGRUPADAS EN CASCO CHAQUETA 04 |
| EN PARTE INFERIOR LADO DERECHO |
| COMO EN LA PARTE INFERIOR TAL COMO SE APRESIA EN LAS FOTOGRAFIAS |

| 7. ESQUEMA, DIAGRAMA, Y/O REGISTRO FOTOGRÁFICO | |
|---|---|
| PPT- EN BB LADO DESCARGA | PTPT- EN BB LADO DESCARGA |

| 6. COMENTARIOS |
|---|
| SE PROSEDERA A SU REPARACION ATODAS LAS OBSERBASIONES |
