| | REGISTRO DE FOTOS CON TINTES PENETRANTES | FECHA:<br>25/01/2025 | |

| | REGISTRO DE INSPECCIÓN CON TINTES PENETRANTES | FECHA:<br>03/01/2025 | Pag 1 de 2 |

| CLIENTE : AUSTRAL GROUP S.A.A. | CÓD. DE REGISTRO : RG06-21 |
| PROYECTO : OVERHAULL SECADOR ROTATUBOS N°03 | FECHA DE CONTROL : 28/03/2025 |

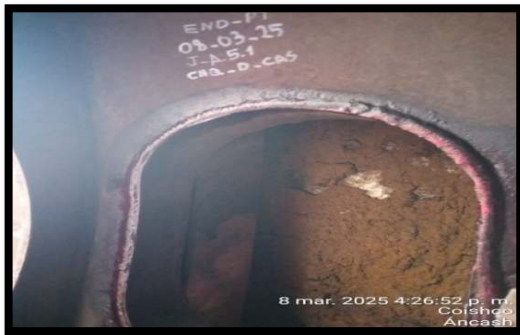
PT- EN BB LADO DESCARGA

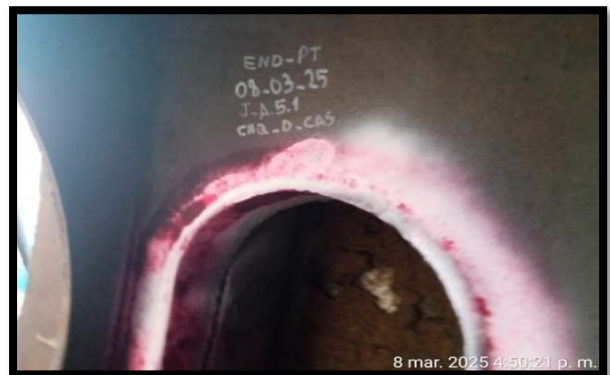
PT- EN BB LADO DESCARGA

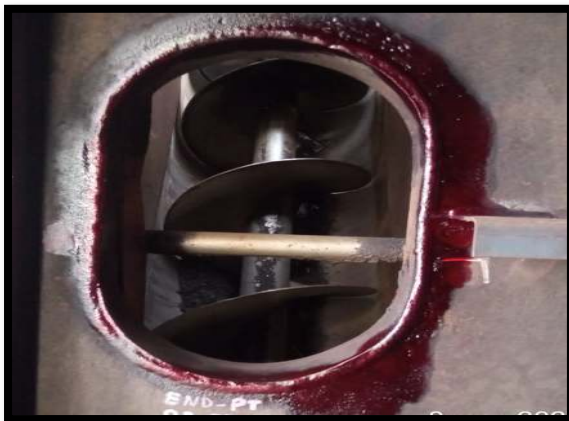
PT- EN BB LADO DESCARGA

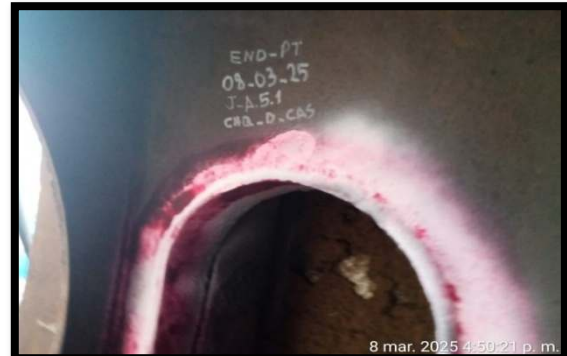
TPT- EN BB LADO DESCARGA

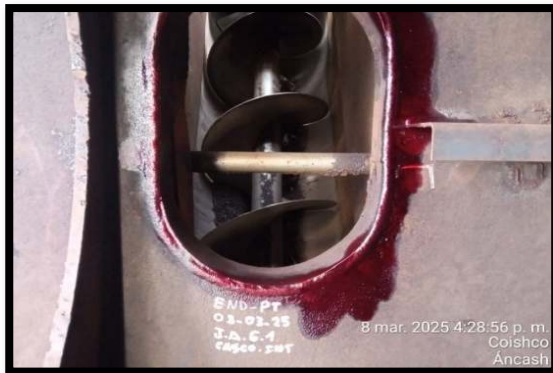
PT CASCO DE CHAQUETA 06

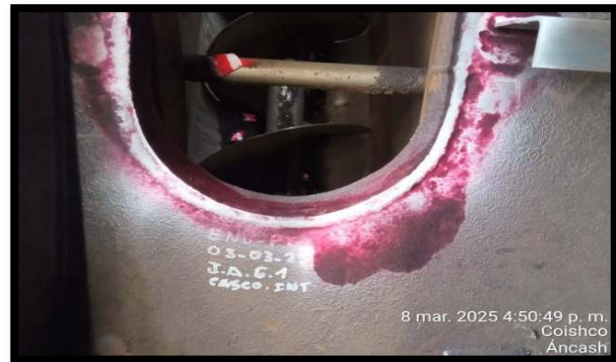
PT CASCO DE CHAQUETA 06

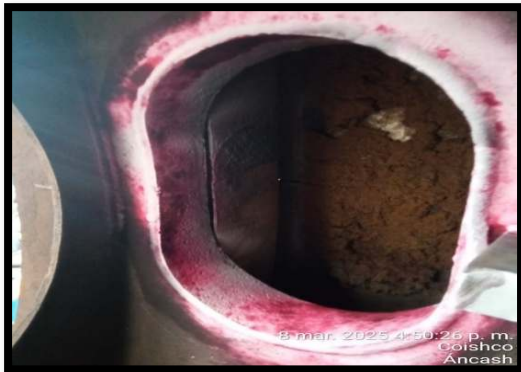
PPT- EN BB LADO DESCARGA

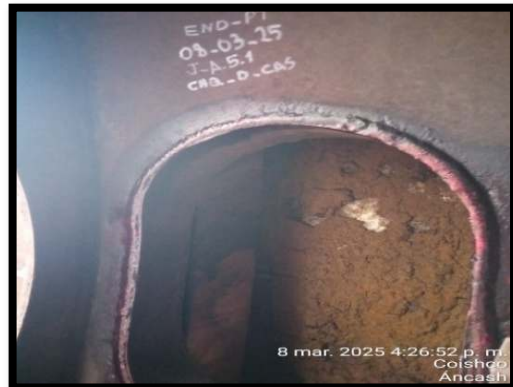
PTPT- EN BB LADO DESCARGA

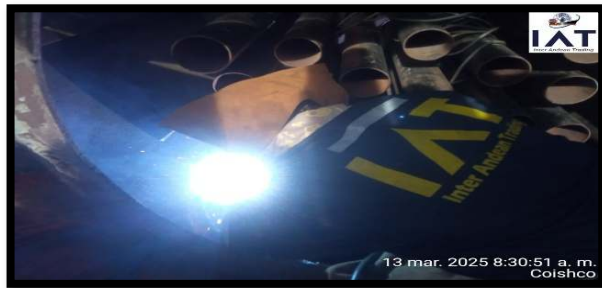
| levantamiento de obserbaciones del casco de rotatubo registro 04 |

LEVANTAMI DE OBSERBACION CON PT

| esmerilado de cordon y eliminasion de obserbaciones redondiasdas en casco de chaqueta luego se produse a soldeo de nuevo cordon con soldadura FCAW se aplicacion de dos pases |
| 1-pase rais |
| 2-aplicacion de tintes penetrantes |
| 3-y acabado |
| y se prosede a ispeccion berificando asi que quede conforme |

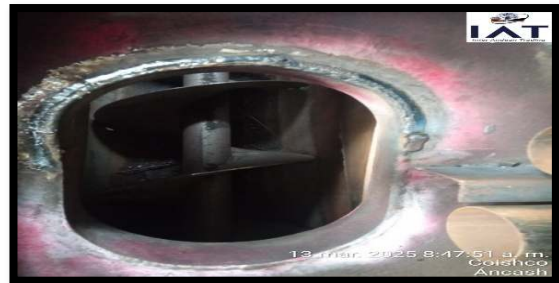
LEVANTAMI DE OBSERBACION CON PT

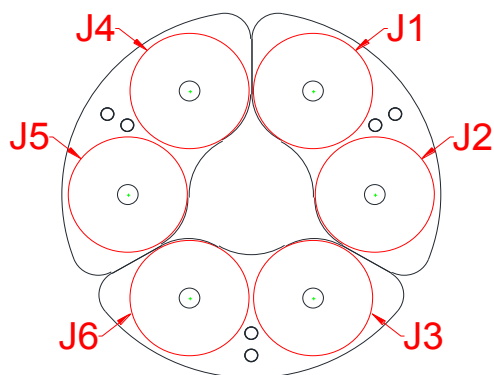
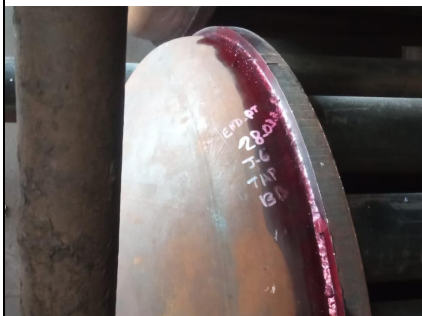
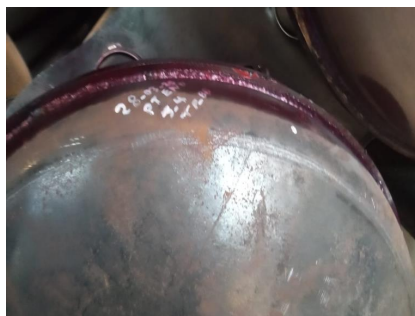
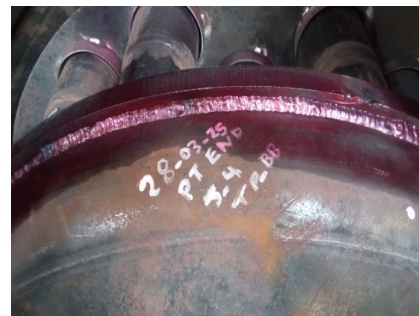
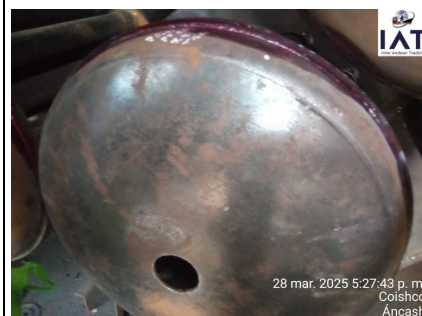
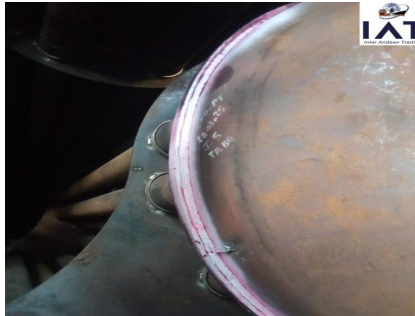
ESPEJO - TP.BOMBEADA  
PL. 9.5 MM  
COD. ESPJ-TP.BOM.-01 - COD. ESPJ-TP.BOM.-06  
CANT. 06 UND

Las juntas fueron inspeccionadas en el acabado.

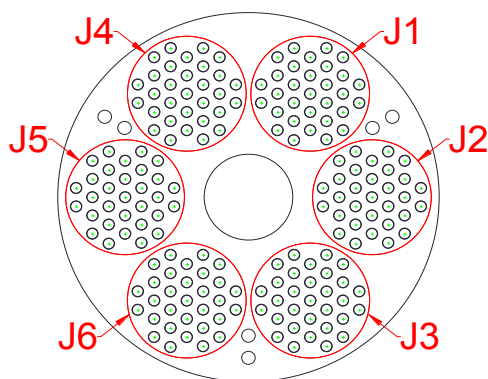
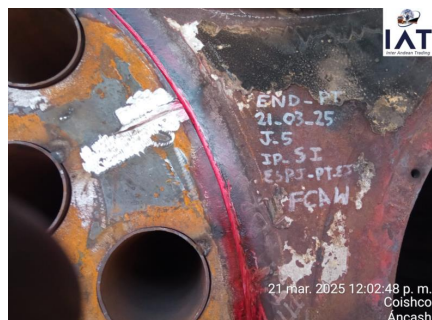
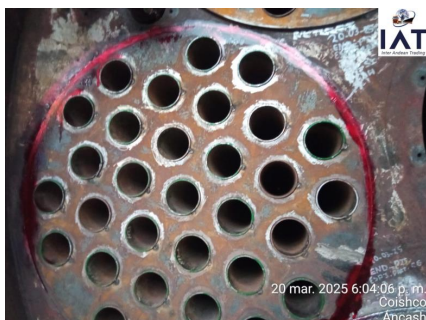
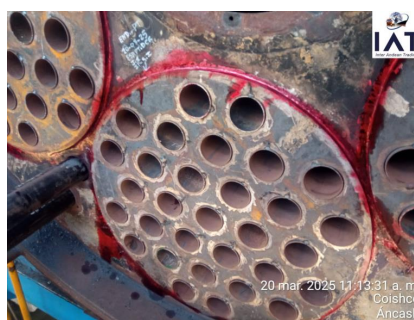
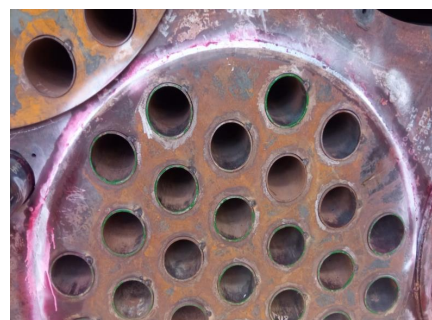
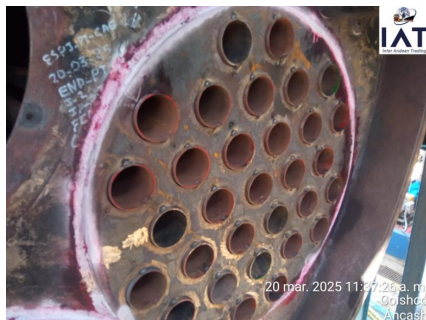
ESPEJO - PORTA ESPEJOS  
PL. 31.75 MM  
COD. ESPJ-PT.ESPJ-01 - COD. ESPJ-PT.ESPJ-06  
CANT. 06 UND

Las juntas fueron inspeccionadas en el acabado.

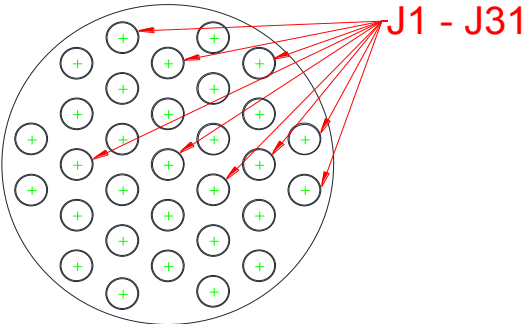
| 7. ESQUEMAS, DIAGRAMAS, Y/O REGISTRO FOTOGRÁFICO |
|---|
| <p>ESPEJO - TUBOS<br/>TB. 3 MM - PL. 1 1/4"<br/>COD. TB-ESP1-01 - COD. TB-ESP1-31<br/>CANT. 31 UND</p> |

| 6. NOTA |
|---|
| Las juntas fueron inspeccionadas en el acabado. |
