| | REGISTRO DE INSPECCIÓN CON TINTES PENETRANTES | FECHA:<br>03/01/2025 | |

| PROYECTO | : OVERHAULL SECADOR ROTATUBOS N°03 | FECHA DE CONTROL | : 21/03/2025 |

| | IAT INTER ANDEAN TRADING S.A.C. | | CÓDIGO:<br>2025-IAT-AST-QA-RG-001 | | | | | | |
|---|---|---|---|---|---|---|---|---|---|
| CLIENTE : AUSTRAL GROUP S.A.A.      CÓD. DE REGISTRO : RG01-01<br>PROYECTO : OVERHAULL SECADOR ROTATUBOS N°03 FRT-800SC      FECHA DE CONTROL : 2/04/2025-3/04/25-4/04/25<br>N° PLANO : IAT SEC-ROT -003-A      PROCEDIMIENTO : 2025-IAT-AST-QA-RG-001 | | | | | | | | | |

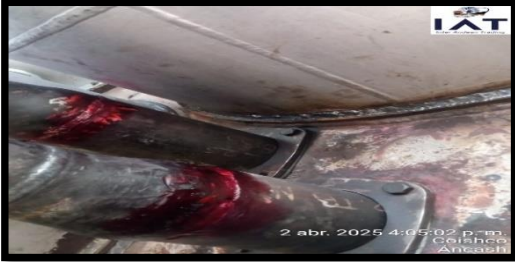
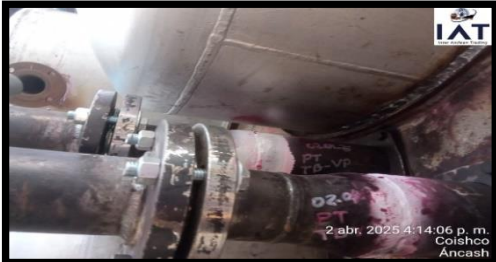
| PT EN TUBERIA DE VAPOR CON BRIDA-1 | PT EN TUBERIA DE VAPOR CON BRIDA-1 |

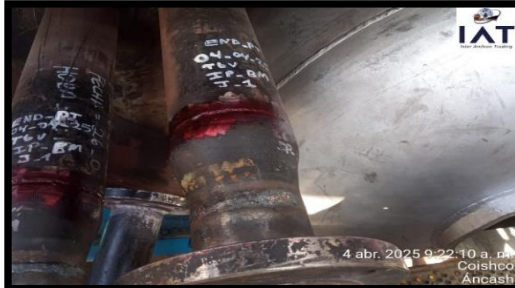
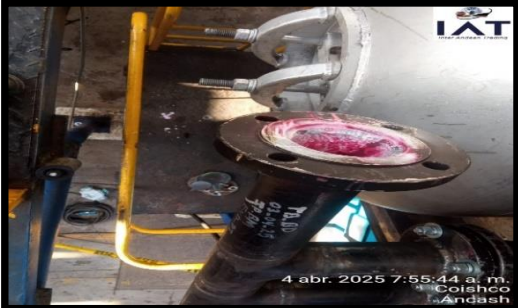
| PT EN TUBERIA DE VAPOR CON BRIDA-2 | PT EN TUBERIA DE VAPOR CON BRIDA-2 |

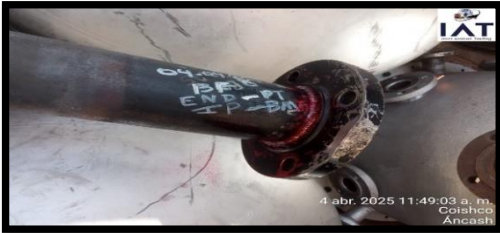
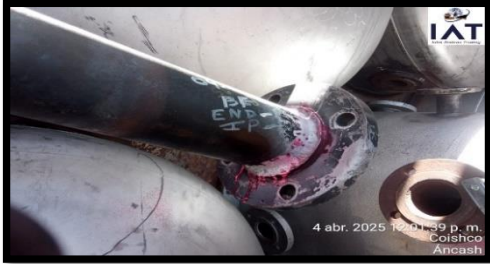
| TUBERIA DE VAPOR EN F CON BRIDA-1 | | TUBERIA DE VAPOR EN F CON BRIDA-1 | |

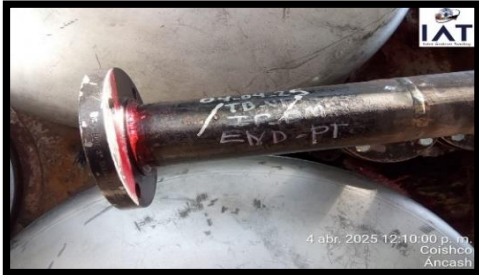
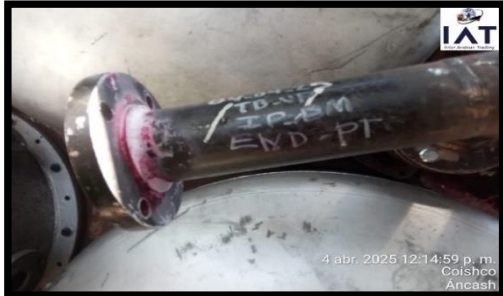
| TUBERIA DE VAPOR EN F CON BRIDA-2 | | TUBERIA DE VAPOR EN F CON BRIDA-2 | |

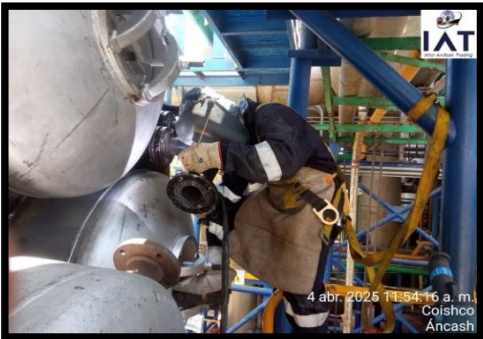
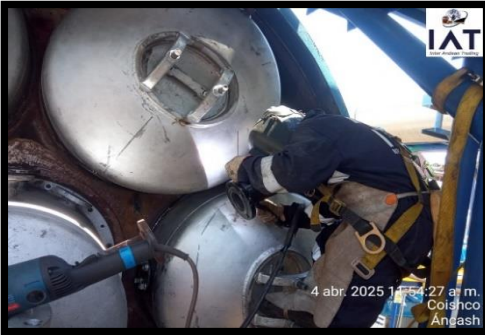
| SOLDEO DE TUBO DE VAPOR CON BRIDA | | SOLDEO DE TUBO DE VAPOR CON BRIDA | |

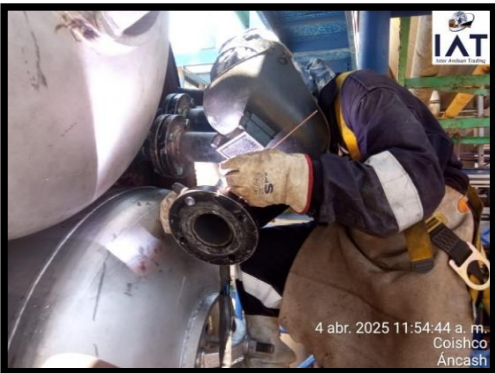
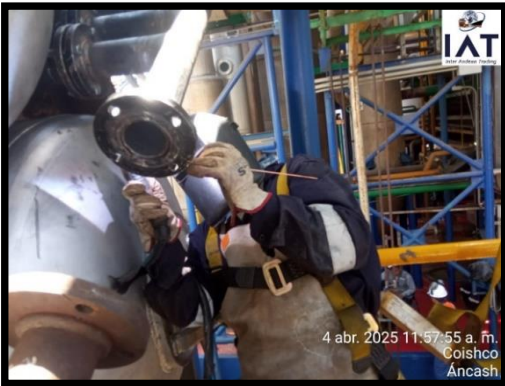
| SOLDEO DE TUBO DE VAPOR CON BRIDA | | SOLDEO DE TUBO DE VAPOR CON BRIDA | |
