| | REGISTRO DE INSPECCIÓN CON TINTES PENETRANTES | FECHA:<br>03/01/2025 | |

| PROYECTO | : OVERHAULL SECADOR ROTATUBOS N°03 | FECHA DE CONTROL | : 3/04/2025 |

| 1. DATOS DE LA INSPECCIÓN | | | |
|---|---|---|---|
| ELEMENTO / CONJUNTO | : ESPEJO - TP.BOMBEADA LADO CARGA | RANGO EVALUACIÓN | : ACABADO |

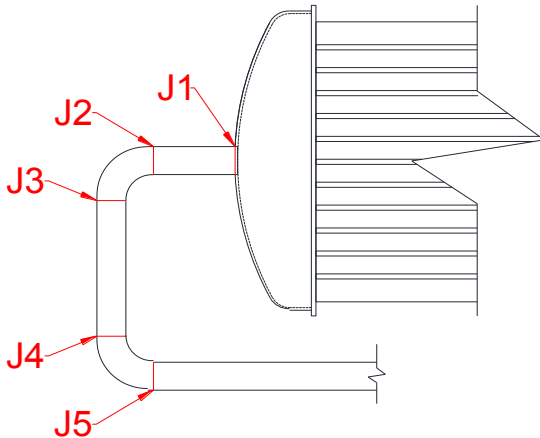
| 7. ESQUEMAS, DIAGRAMAS, Y/O REGISTRO FOTOGRÁFICO |
|---|
| <p>TUBERIA LADO CARGA<br/>TB. 4 1/2" x 3 mm<br/>COD. BC-TB-01 - COD. BC-TB-06<br/>CANT. 06 UND</p> |

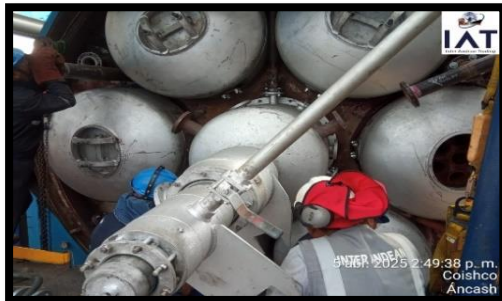
BB PARTE DESCARGA

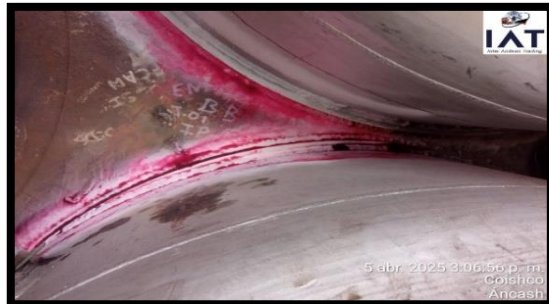
PT-BB PARTE DESCARGA

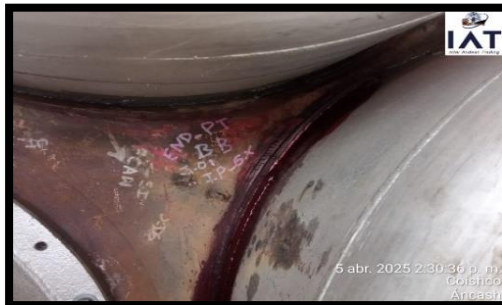
PT-BB PARTE DESCARGA

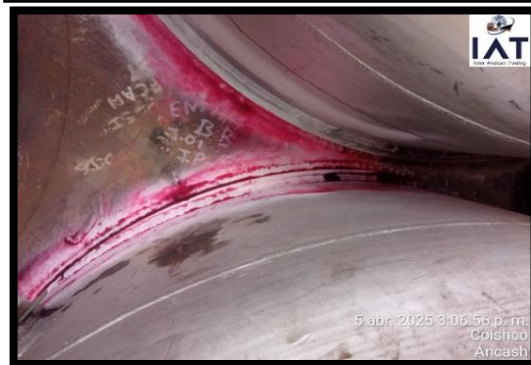
PT-BB PARTE DESCARGA

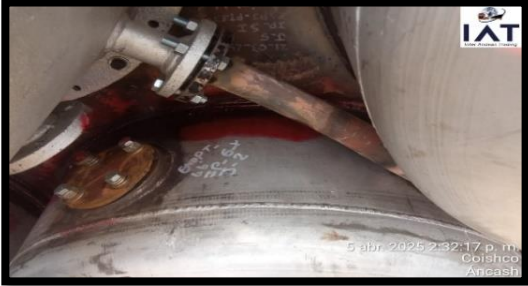
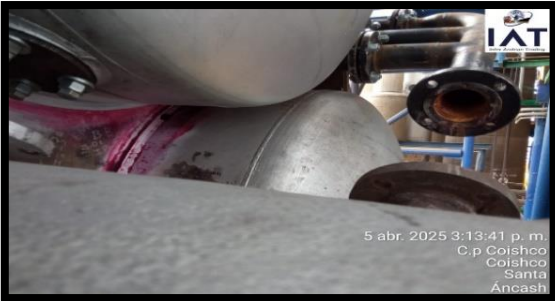
| <br>PT-BB PARTE DESCARGA | <br>PT-BB PARTE DESCARGA |

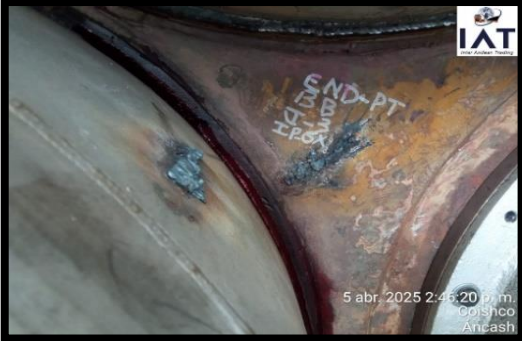
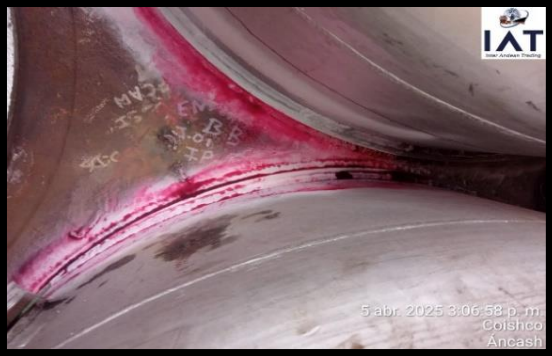
| <br>PT-BB PARTE DESCARGA | <br>PT-BB PARTE DESCARGA |
