| | REGISTRO DE CONTROL DIMENSIONAL | FECHA:<br>25/01/2025 | |

| PROYECTO | : OVERHAULL SECADOR ROTATUBOS N°03 FRT-80C | FECHA DE CONTROL | : 25/02/2025 |
| N° PLANO | : IAT SEC-ROT -003-A | PROCEDIMIENTO | : 2025-IAT-AUT-QA-PR-002 |

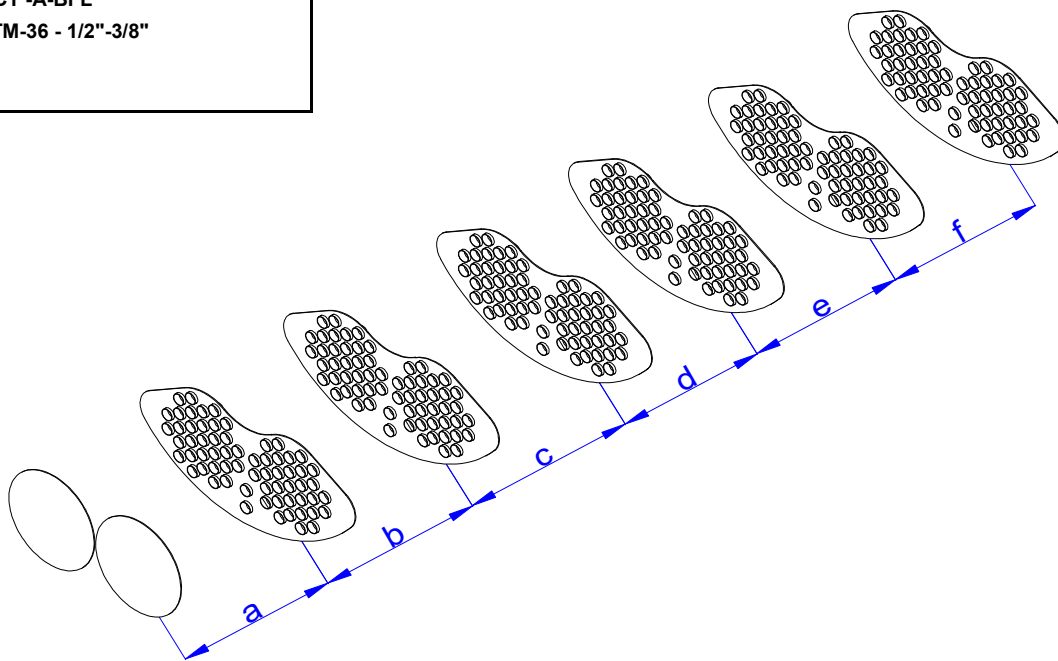
POS-SECT -A-BFL  
BFL-ASTM-36 - 1/2"-3/8"  
CANT=6

| RESULTADOS | | | MEDIDA | DAIMENSIONES (mm) | | | | | | M.Cald | AC/RE |
|---|---|---|---|---|---|---|---|---|---|---|---|
| 1 | 25/02/2025 | Pos-SCT-A-BFL | Canpo | 2106 | 3203 | 2995 | 3003 | 2745 | 3237 | MC-01 | A C |
| 2 | 25/02/2025 | Pos-SCT-A-BFL | Canpo | 2105 | 3202 | 2994 | 3002 | 2744 | 3236 | MC-01 | A C |
| 3 | 25/02/2025 | Pos-SCT-A-BFL | Canpo | 2108 | 3205 | 2994 | 3003 | 2745 | 3236 | MC-01 | A C |
| 4 | 25/02/2025 | Pos-SCT-A-BFL | Canpo | 2106 | 3203 | 2995 | 3002 | 2744 | 3237 | MC-01 | A C |
| 5 | 25/02/2025 | Pos-SCT-A-BFL | Canpo | 2106 | 3203 | 2995 | 3002 | 2744 | 3237 | MC-01 | A C |
| 6 | 25/02/2025 | Pos-SCT-A-BFL | Canpo | 2106 | 3203 | 2995 | 3002 | 2744 | 3237 | MC-01 | A C |

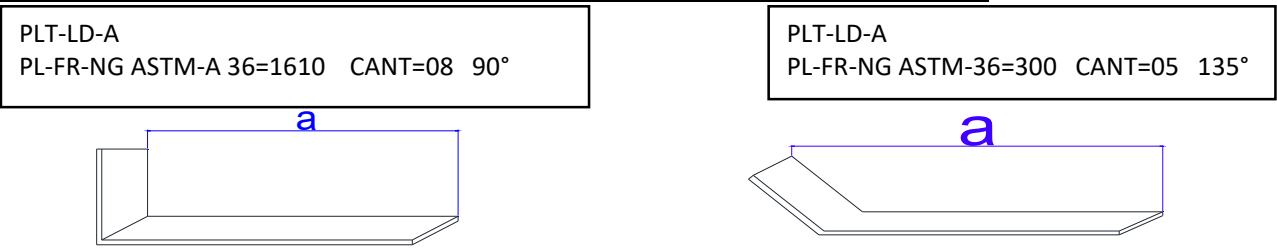
| RESULTADOS | | | MEDIDA | DAIMENSIONES (mm) | codigo | califica |
|---|---|---|---|---|---|---|
| 1 | 25/03/2025 | PL-FRNG-AL-90°-3 | Canpo | 481 | MC-01 | A- C |

| RESULTADOS | | | MEDIDA | DAIMENSIONES (mm) | codigo | califica |
|---|---|---|---|---|---|---|
| 1 | 25/03/2025 | PL-FRNG-AL-135°-4 | Canpo | 2571 | MC-01 | A- C |
