| | REGISTRO DE CONTROL DE FOTOS INSPECCION VISUAL DE<br>PALETAS-SCT-A | FECHA:<br>25/01/2025 | |

| CLIENTE | : AUSTRAL GROUP S.A.A. | CÓD. DE REGISTRO | : RG01-01 |
| PROYECTO | : OVERHAULL SECADOR ROTATUBOS N°03 FRT-800 | FECHA DE CONTROL | : 28/02/2025 |

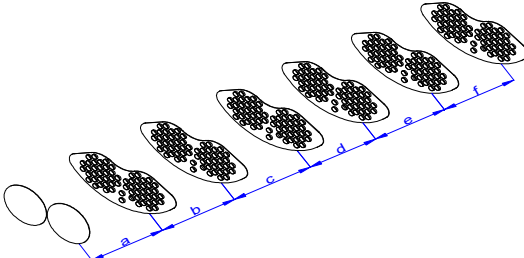
| ESQUEMA DE REFERENCIA | |
|---|---|
| <div> <p>POS-SECT -B-BFL</p> <p>BFL-ASTM-36 - 1/2"-3/8"</p> <p>CANT=6</p> </div> | |

| RESULTADOS | | | MEDIDA | DAIMENSIONES (mm) | | | | | | CODIGO | CALIDAD |
|---|---|---|---|---|---|---|---|---|---|---|---|
| 1 | 28/02/2025 | POS-SCT-B-BFL | Canpo | 251 | 3192 | 3006 | 3011 | 3339 | 2651 | MC-01 | A C |
| 2 | 28/02/2025 | POS-SCT-B-BFL | Canpo | 252 | 3191 | 3007 | 3012 | 3340 | 2652 | MC-01 | A C |
| 3 | 28/02/2025 | POS-SCT-B-BFL | Canpo | 252 | 3192 | 3007 | 3011 | 3340 | 2652 | MC-01 | A C |
| 4 | 28/02/2025 | POS-SCT-B-BFL | Canpo | 252 | 3191 | 3006 | 3011 | 3340 | 2652 | MC-01 | A C |
| 5 | 28/02/2025 | POS-SCT-B-BFL | Canpo | 251 | 3192 | 3006 | 3011 | 3340 | 2651 | MC-01 | A C |
| 6 | 28/02/2025 | POS-SCT-B-BFL | Canpo | 251 | 3191 | 3006 | 3011 | 3340 | 2651 | MC-01 | A C |

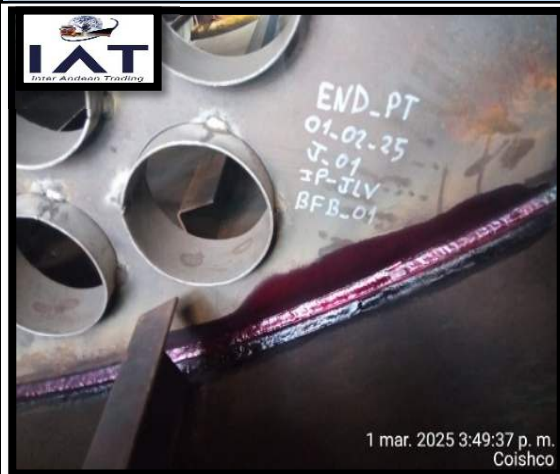
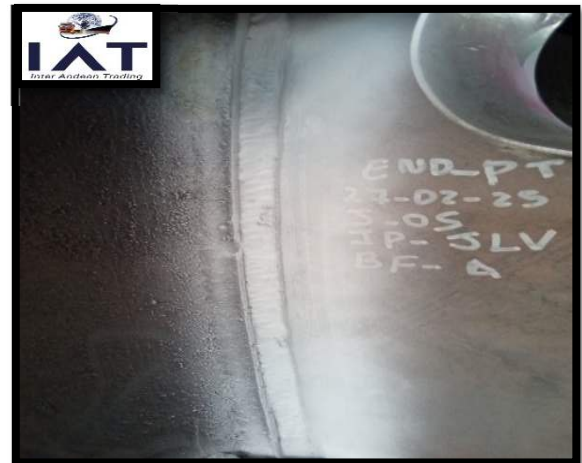
PT- EN BF N°1-SC-B

| 4. RESULTADOS DE LA INSPECCIÓN | | | | | | | | | |
|---|---|---|---|---|---|---|---|---|---|
| TB 01 | J1 | J-T | 3.130 | IP-JLV | - | - | - | CONFORME | - |

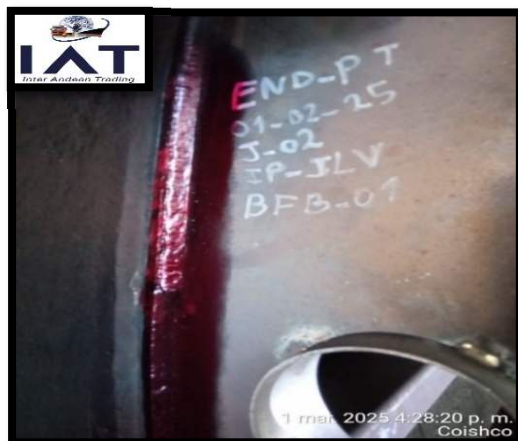
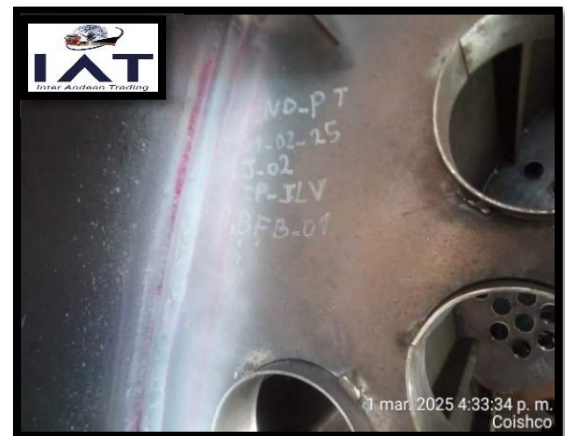
PT- EN BF N°2-SC-B

| 4. RESULTADOS DE LA INSPECCIÓN | | | | | | | | | |
|---|---|---|---|---|---|---|---|---|---|
| TB 02 | J2 | J-T | 3.130 | IP-JLV | - | - | - | CONFORME | - |

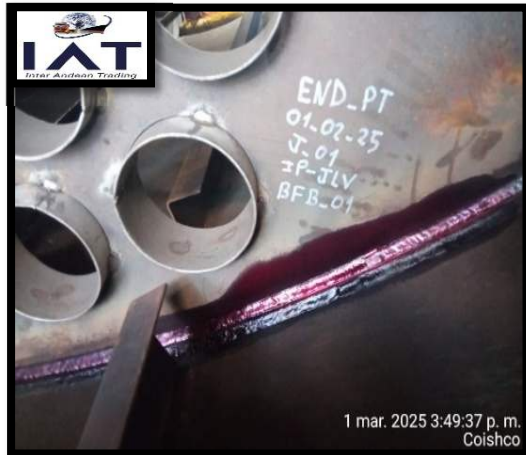
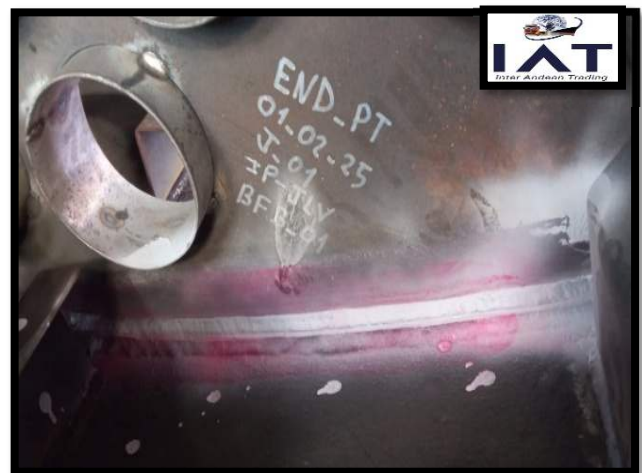
PT- EN BF N°3-SC-A

| 4. RESULTADOS DE LA INSPECCIÓN | | | | | | | | | |
|---|---|---|---|---|---|---|---|---|---|
| TB 03 | J3 | J-T | 3.130 | IP-JLV | - | - | - | CONFORME | - |

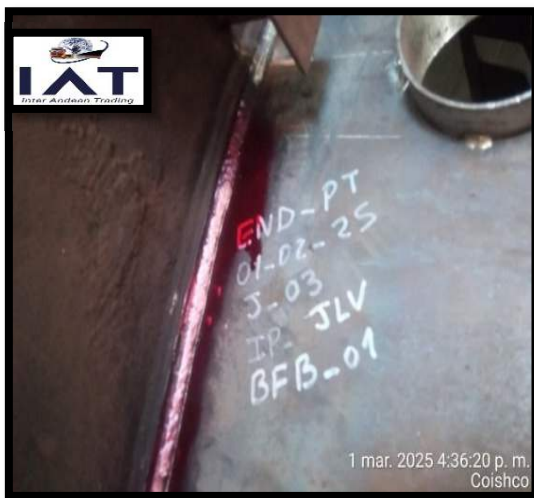
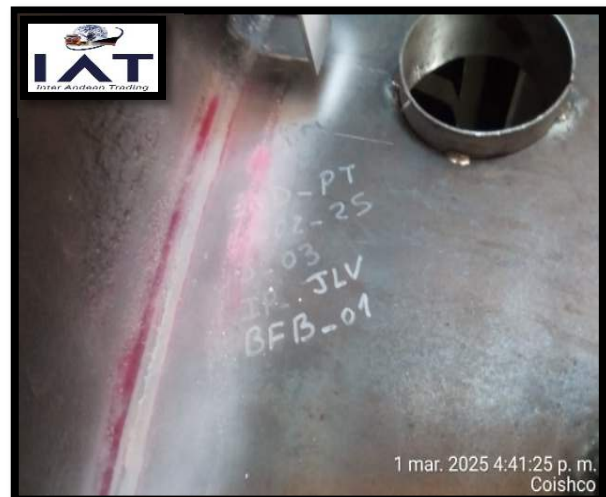
PT- EN BF N°4-SC-A

| 4. RESULTADOS DE LA INSPECCIÓN | | | | | | | | | |
|---|---|---|---|---|---|---|---|---|---|
| TB 04 | J4 | J-T | 3.130 | IP-JLV | - | - | - | CONFORME | - |
