Merserize Makinesinde Tespit Edilen Kumas Hatalari

Tarih: 25.5.2023

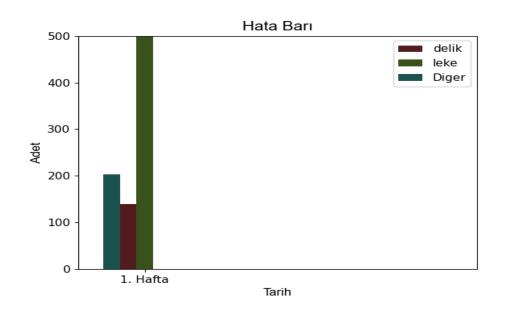
17.5.2023-25.5.2023'leri arasinda hata tespit turleri;

17.5.2023-25.5.2023'leri arasinda tespit edilen Delik ve Leke sayisi: 139-20370 (Adet)
