#### Merserize Makinesinde Tespit Edilen Kumas Hatalari

Tarih: 13.4.2023

12.4.2023-13.4.2023'leri arasinda tespit edilen Delik ve Leke sayisi: 240-2022 (Adet)

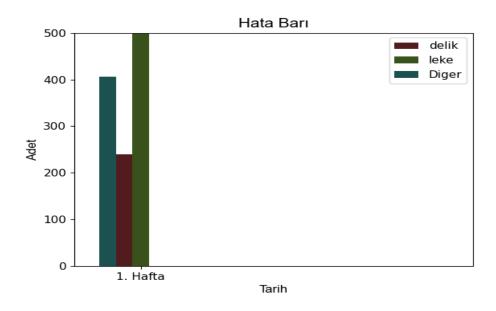
12.4.2023-13.4.2023'leri arasinda hata tespit turleri;

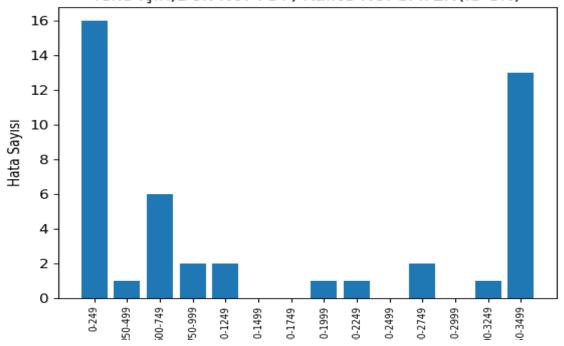
#### leke için; Dok No: 737, Kalite No: SATEN(IS-SN)

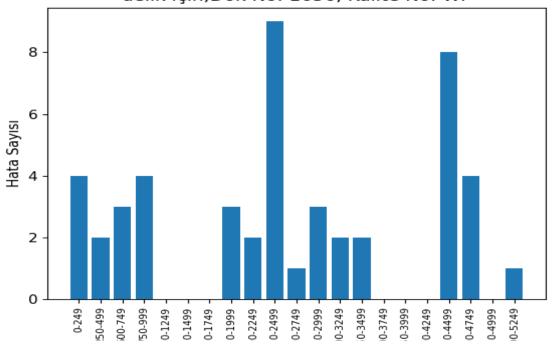
delik için;Dok No: 1656, Kalite No: WF

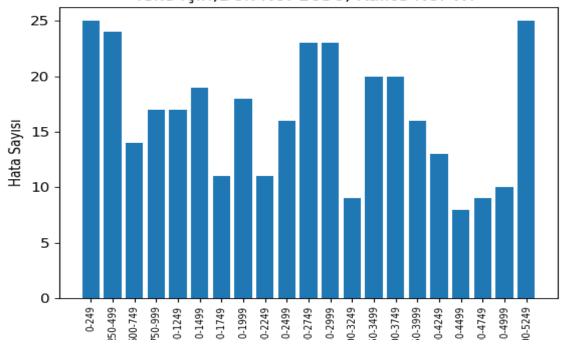
leke için;Dok No: 1656, Kalite No: WF

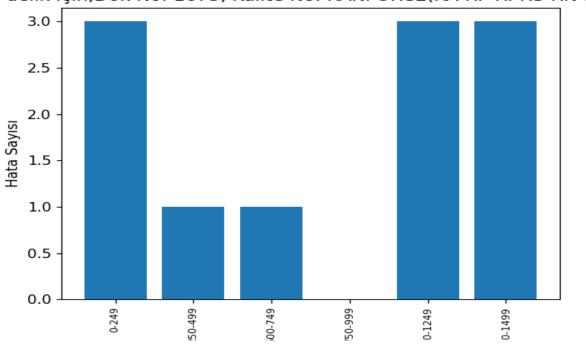
delik için;Dok No: 1675, Kalite No: RANFORCE(RA-RF-RI-RS-RN-IR)

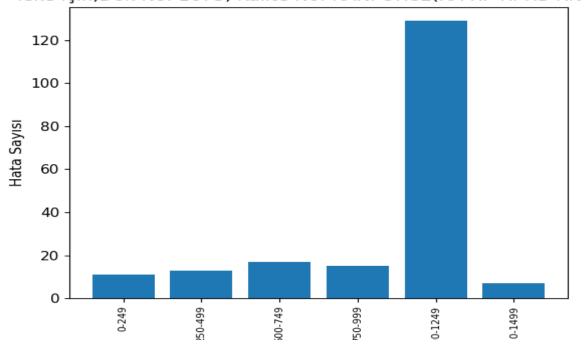
leke için;Dok No: 1675, Kalite No: RANFORCE(RA-RF-RI-RS-RN-IR)

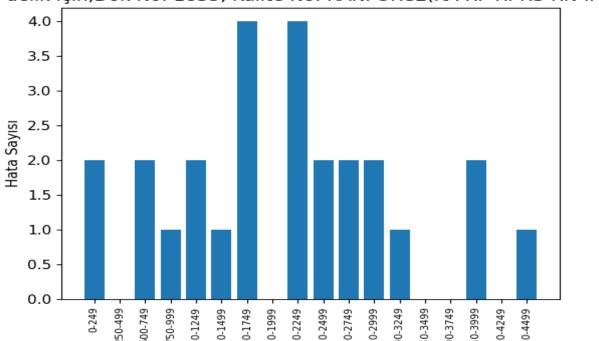
delik için;Dok No: 1835, Kalite No: RANFORCE(RA-RF-RI-RS-RN-IR)

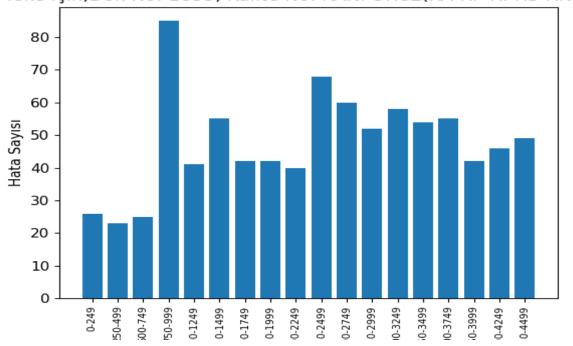
leke için; Dok No: 1835, Kalite No: RANFORCE(RA-RF-RI-RS-RN-IR)

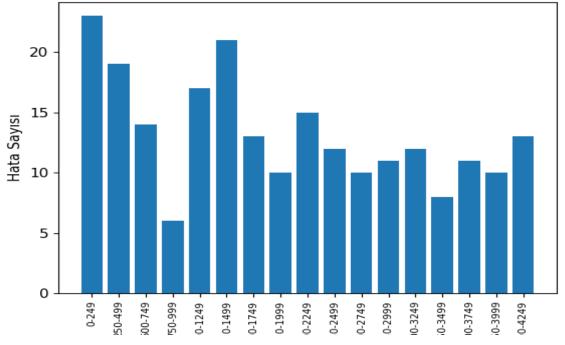
#### leke için;Dok No: 1965, Kalite No: WF

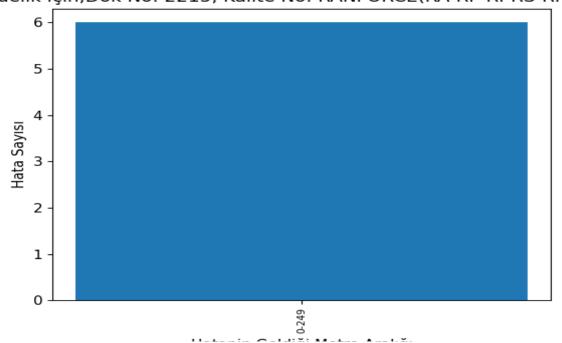
delik için;Dok No: 2215, Kalite No: RANFORCE(RA-RF-RI-RS-RN-IR)

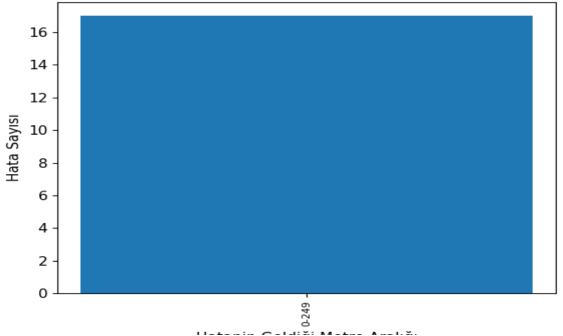
leke için;Dok No: 2215, Kalite No: RANFORCE(RA-RF-RI-RS-RN-IR)

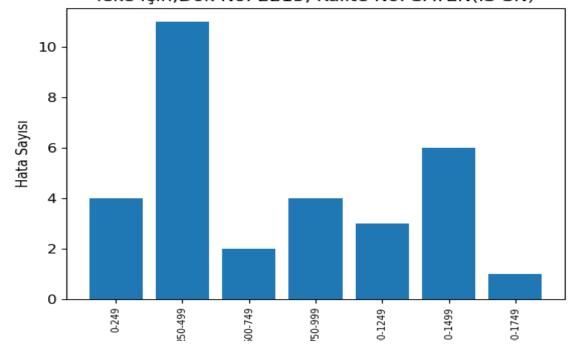
#### leke için;Dok No: 2215, Kalite No: SATEN(IS-SN)
