# Abnormal Saw Report

2021.03.31

# Wafer Abnormal Saw

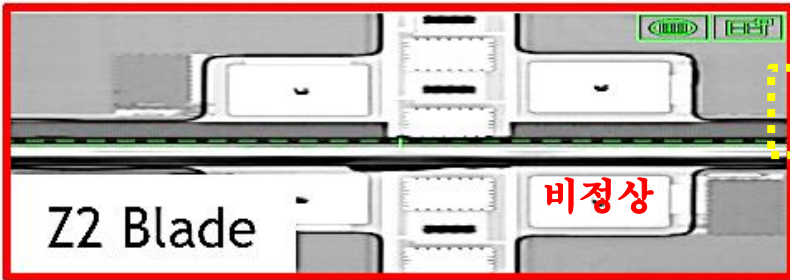
- LOT : 68765ZP #25(마지막 장) Sawing 중 Kerf Check Error(Saw Line 인식 Error) 로 발견됨
- 확인 결과 비정상 kerf Width와 Pattern Damage 확인됨 (Sawing 치우침)

\* Issue Wafer \_ Kerf Width Spec. : 정상\_Max. 52um / Issued Wafer \_ Max. 63um

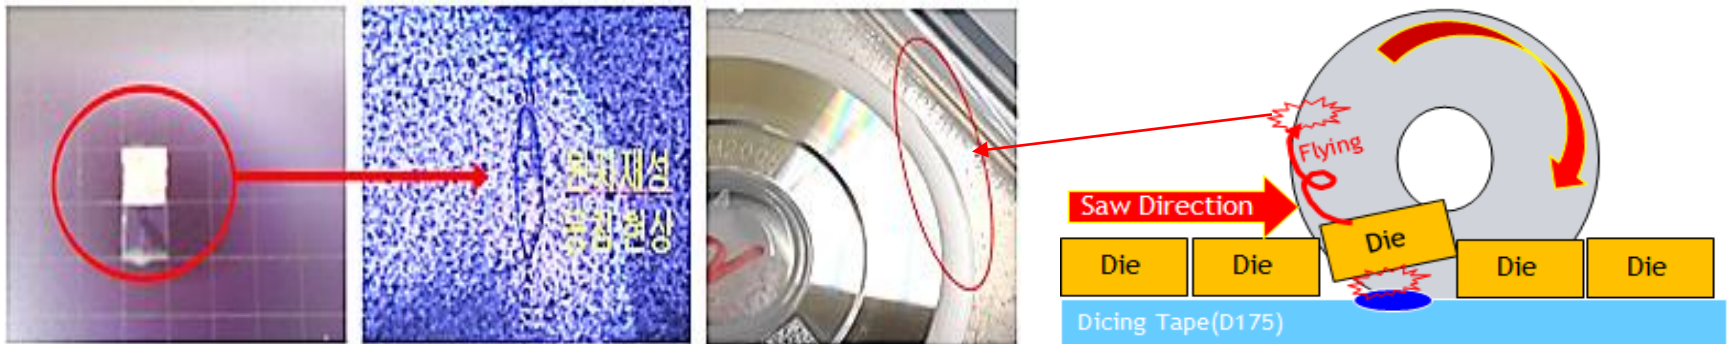
- Abnormal Saw 3매 중 첫 장(#23) - 최초 위치에서 Flying Die 와 Dicing Tape 원자재성 뭉침(Fish Eye)가 확인됨
- Flying Die에 의한 Z2 Blade Damage/Bending 으로 Abnormal Saw 발생
- 최초 #23 wafer에서 발생 후 Kerf check Error로 Detect되어야 하나 Mask 가림으로 인해 정상적인 Kerf Width로 인식 후 Pass 됨

| No | 구분 | 대책방안 | Depart | Due Date |
|---|---|---|---|---|
| 1 | Mount Tape Fish Eye 발생 자재에 대한 Process 수립 | - 기존 : BG 후 Fish Eye 모니터링에 대한 작업 절차 없음<br>- 변경 : BG 후 Fish Eye 모니터링에 대한 작업 절차 추가 | 1파트 | 즉시 |
| | | - 기존 : Mount Tape Fish Eye 발생 자재 SAW 진행 후 모니터링 진행<br>- 변경 : 1) Mount Tape Fish Eye 발생 자재 Remount 후 SAW 진행<br>2) Fish Eye 발생 자재는 Run 마지막에 SAW 작업 진행 후 모니터링 | 1파트 | 즉시 |

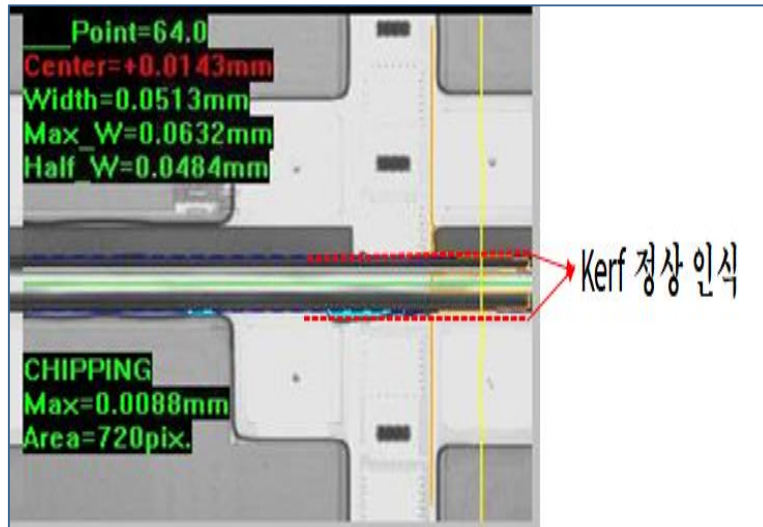
- 효과 : Mask 적용 시 특정 영역을 가려 Mask가 없는 영역만 Kerf Check가 진행됨
- 생산 진행 중 조명 차이 또는 Die Pattern 오인식에 의한 Kerf Check Error 를 방지하고자 Mask 적용하여 운영

| No | 구분 | 대책방안 | Depart | Due Date |
|---|---|---|---|---|
| 2 | Kerf Check Data 변경 | - Kerf Check Data 변경 진행<br>> 기존 : Outside Mask : 0.055mm<br>> 변경 : Outside Mask : 0.000mm | 기술 2그룹 | 즉시 |

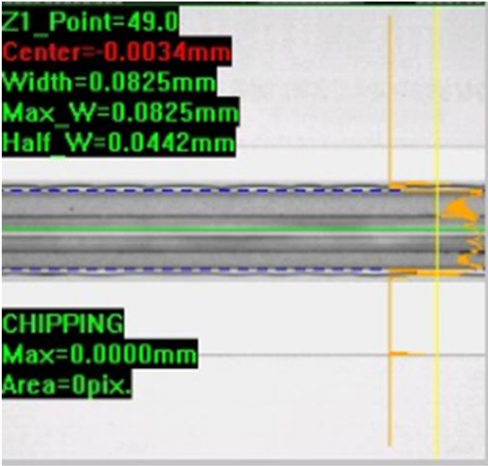
- 1) 조도 조정 Miss로 Die Pattern을 오인식함에 따라 Metal Line을 Saw Line으로 오인식하여 Kerf Check 됨 (82um)
- 2) Die Pattern에 의한 오인식 방지를 목적으로 Mask 적용 및 조도 일부 조정 : 정상 Kerf Check 됨 (39um)
- 3) Mask 제거 및 조도 조정 : Pattern 및 Saw Line 구분을 명확하게 조정 가능하며 정상 Kerf Check 됨 (34um)
