# SATURN Project \_ Chipping Problem

## 3. Root Cause Analysis(발생원인 추정 및 근거 제시하기)

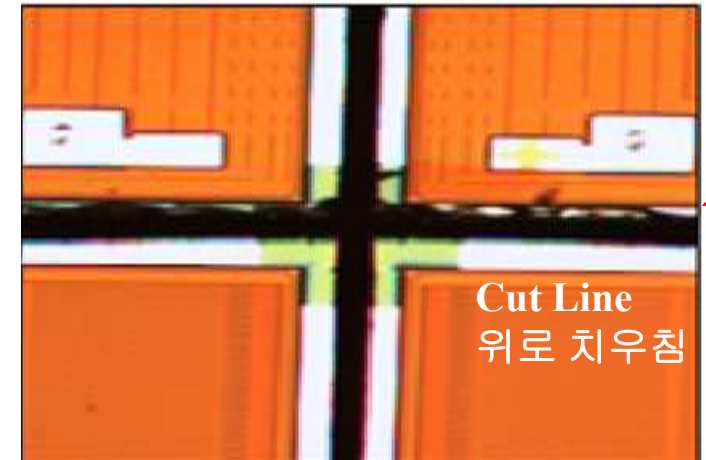
- Lamination ~ Back Grinding 공정 진행 완료 후에는 특이사항 없음
- Wafer Sawing 중 두번째 Wafer에서 Kerf Width Check Error Alarm 발생
  - ➔ 작업자가 확인한 결과 아래 Image와 같은 Chipping이 확인되어 설비 가동 중지 후 조장에게 보고함
- Chipping 발생 범위
  - ➔ 첫 번째 Wafer : Ch1 영역의 두 번째 Kerf Width Check 시작점 부터 연속된 Chipping이 있음
  - ➔ 두 번째 Wafer : Ch2 영역의 Kerf Width Check Error Alarm 발생된 영역까지 연속된 Chipping 이 있음
- Chipping 발생 형태 : Chipping 발생된 모든 영역을 확인해 본 결과 Cutting 된 Line이 모두 한쪽으로 치우쳐 있음

<Chipping 현상>

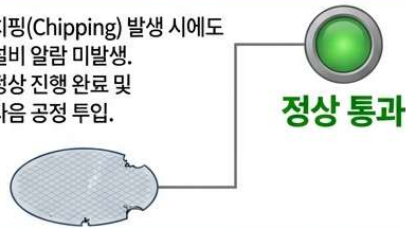
#### 1. 1차 Wafer: 치핑(Chipping) 불량 발생했으나 알람 미발생 (미검출 통과)

치핑(Chipping) 발생 시에도  
설비 알람 미발생.  
정상 진행 완료 및  
다음 공정 투입.

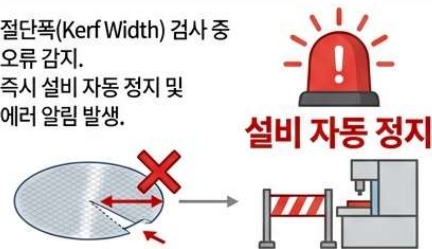
#### 2. 2차 Wafer: 절단폭 검사 오류 감지 -> 설비 자동 정지

절단폭(Kerf Width) 검사 중  
오류 감지.  
즉시 설비 자동 정지 및  
에러 알람 발생.
