# SATURN Project \_ Chipping Problem

## 2. Problem Description : 평가 계획 및 현황

## 3. Root Cause Analysis

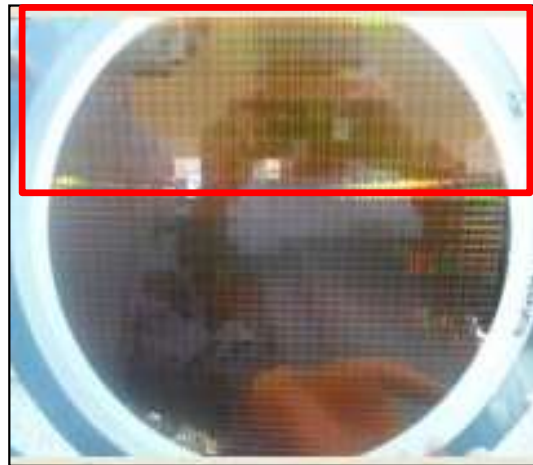
- Lamination ~ Back Grinding 공정 진행 완료 후에는 특이사항 없음
- Wafer Sawing 중 두번째 Wafer에서 Kerf Width Check Error Alarm 발생
  - ➔ 작업자가 확인한 결과 아래 Image와 같은 Chipping이 확인되어 설비 가동 중지 후 조장에게 보고함
- Chipping 발생 범위
  - ➔ 첫 번째 Wafer : Ch1 영역의 두 번째 Kerf Width Check 시작점 부터 연속된 Chipping이 있음
  - ➔ 두 번째 Wafer : Ch2 영역의 Kerf Width Check Error Alarm 발생된 영역까지 연속된 Chipping 이 있음
- Chipping 발생 형태 : Chipping 발생된 모든 영역을 확인해 본 결과 Cutting 된 Line이 모두 한쪽으로 치우쳐 있음

<두번째 장의 Chipping 발생 영역>

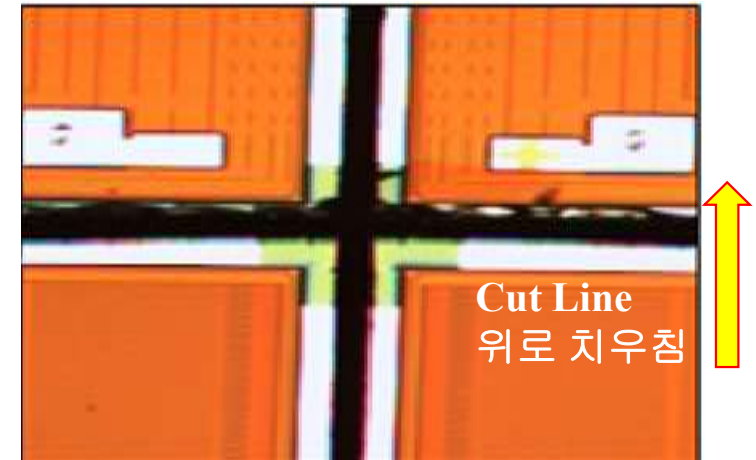
<Chipping 현상>

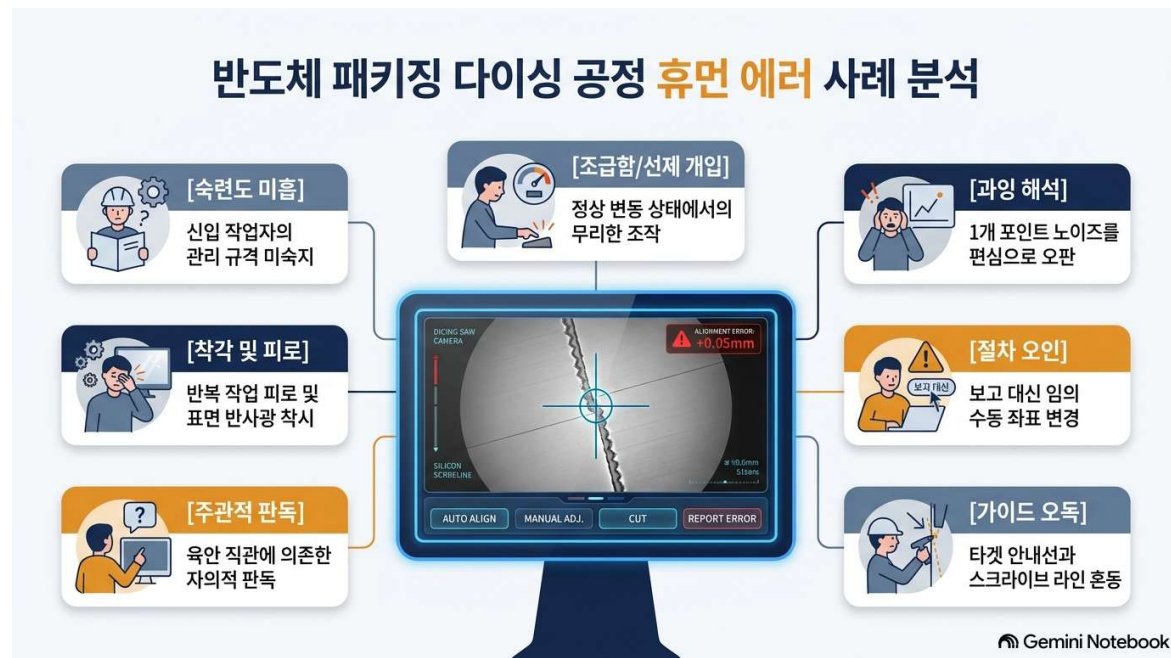
1. [숙련도 미흡] 신입 **Operator** 투입에 따른 정상 절단폭 및 관리 한도 기준 미숙지
2. [착각 및 피로] 단순 반복 모니터링으로 인한 집중력 저하 및 표면 반사광에 의한 시각적 착시
3. [주관적 판독] 정량적 측정 데이터(**Data**) 대신 육안 직관 및 눈대중 위주의 자의적 판독
4. [조급함/선제 개입] 규격 내 정상 변동임에도 설비 정지(**Alarm**)를 우려해 선제 조작이 필요하다고 오인
5. [과잉 해석] 해당 측정 포인트의 일시적 노이즈를 웨이퍼 전체 절단선 편심으로 과잉 해석
6. [절차 오인] 이상 발생 시 보고/정지(**SOP**) 대신 임의 수동 좌표 변경을 올바른 조치로 착각
7. [가이드 오독] 화면 내 비전 타겟 라인과 실제 칩 **Scribe Line** 간의 정렬 위치 혼동

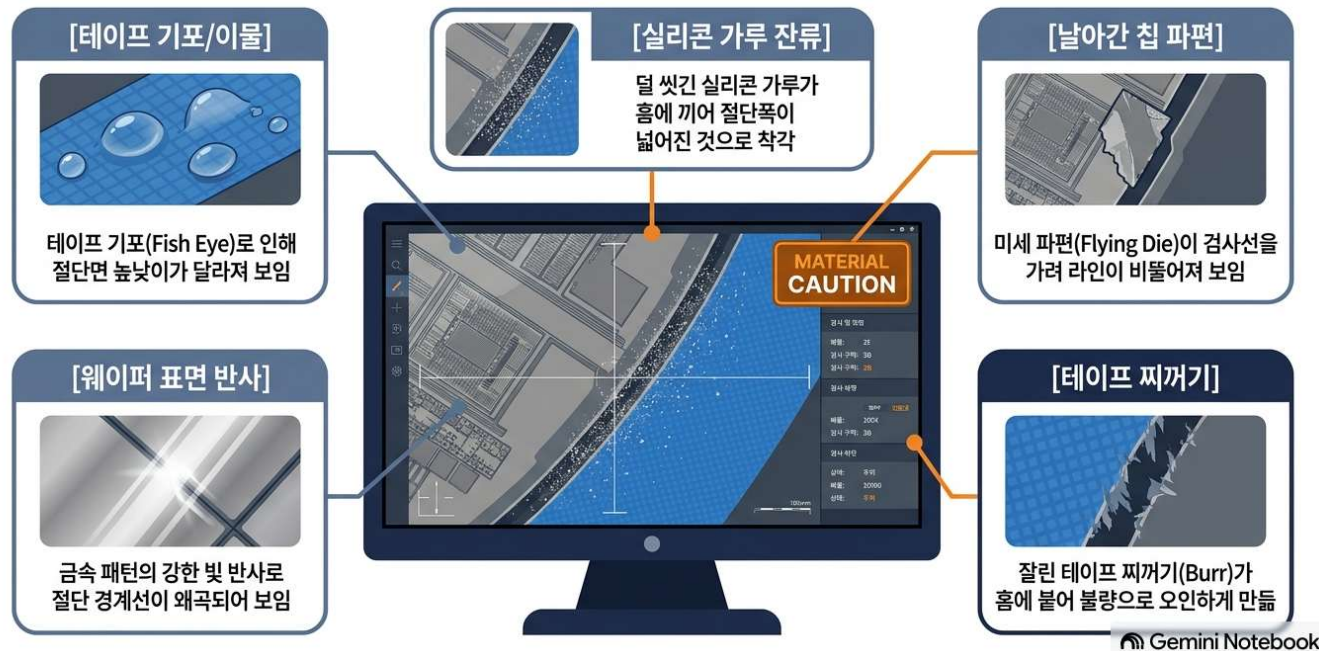
## 반도체 패키징 웨이퍼 및 테이프 자재(Material) 불량 원인 분석

1. [테이프 기포/이물] 웨이퍼를 붙인 테이프에 기포(Fish Eye)나 이물이 있어 절단면 높낮이가 달라져 보임
2. [실리콘 가루 잔류] 세정수로 다 씻기지 않은 실리콘 가루가 절단 홈에 끼어 홈이 넓어진 것처럼 착각함
3. [날아간 칩 파편] 잘려나간 미세 파편(Flying Die)이 검사 위치를 가려서 라인이 비뚤어진 것처럼 보임
4. [웨이퍼 표면 반사] 웨이퍼 맨 위쪽 금속 패턴에 빛이 심하게 반사되어 절단 경계선이 왜곡되어 보임
5. [테이프 찌꺼기] 칼날에 잘린 테이프 찌꺼기가 절단선 주변에 붙어 불량으로 오인하게 만들
