# 撿球機

## 車體組裝後測試-撿球成功

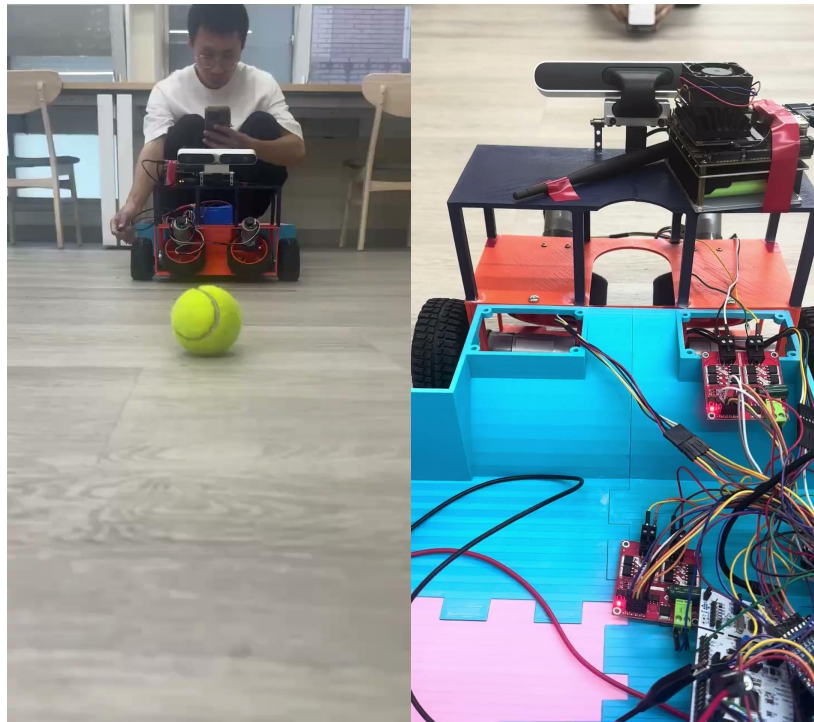
- 稍微偏離一點也能將球吸入
- 球撿入後的噴射高度比預期高

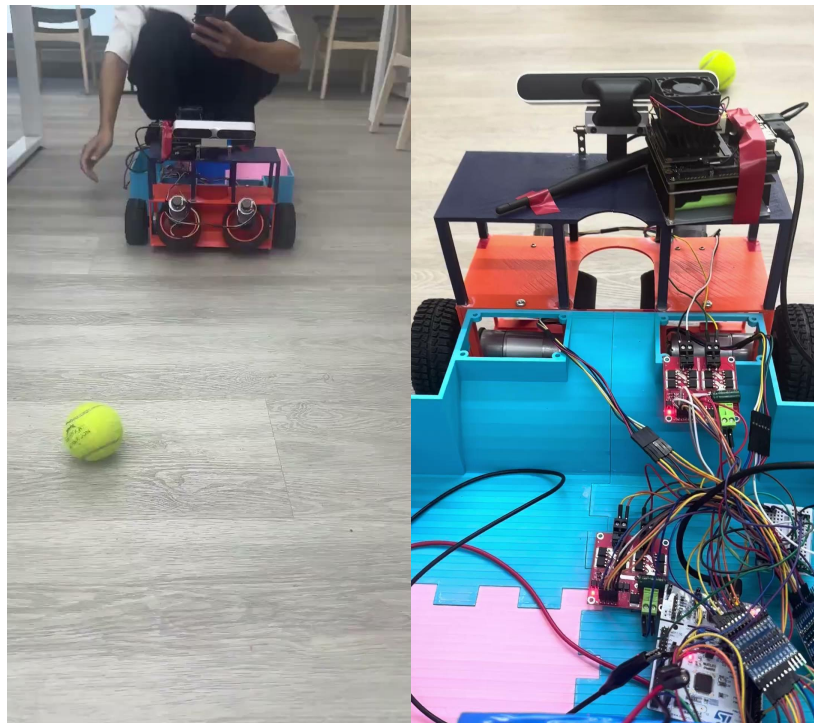
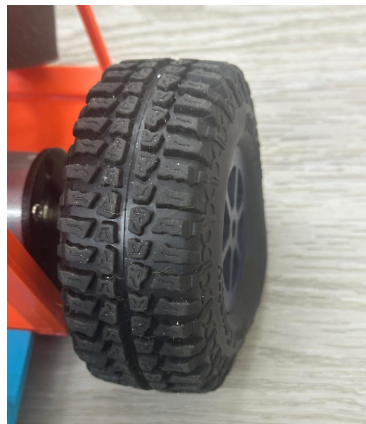
# 車體組裝後測試-撿球失敗

- 球撿入後被第二層的隔板與柱子擋住，導致撿球失敗
- 車體重量較重會讓輪胎被壓扁，需要更換輪胎皮內部的材質
