日時: 2026-01-13  
 写真区分: 品質管理写真  
 工種: 舗装工  
 種別: 舗装打換え工  
 細別: 表層工  
 測点: -  
 備考: アスファルト混合物温度測定  
 測定値: 到着温度 160.4℃

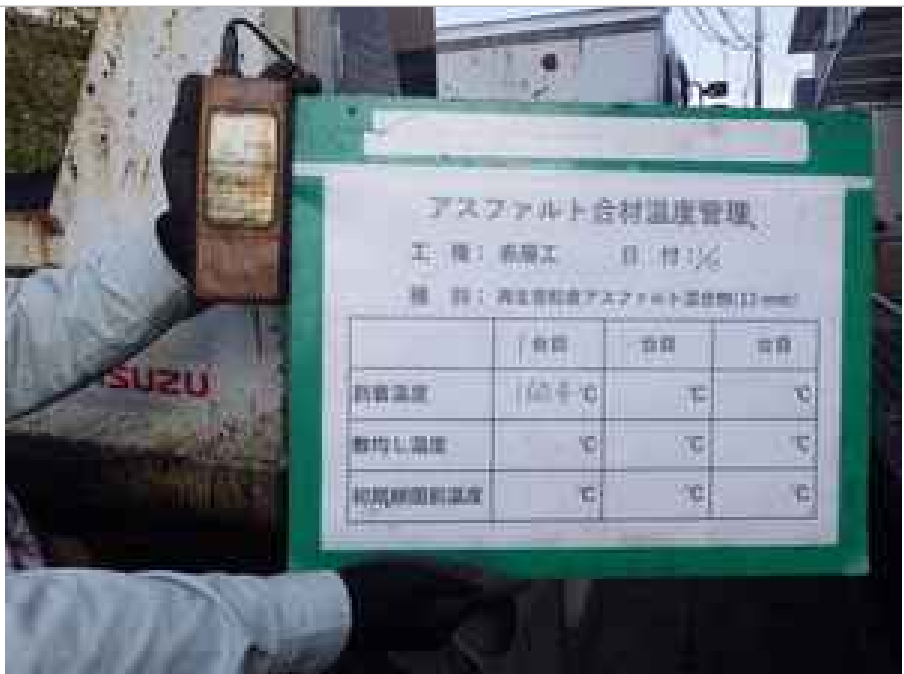
RIMG0251.JPG

日時: 2026-01-13  
 写真区分: 品質管理写真  
 工種: 舗装工  
 種別: 舗装打換え工  
 細別: 表層工  
 測点: -  
 備考: アスファルト混合物温度測定  
 測定値: 到着温度 160.4℃ (温度計表示: 160.4℃)

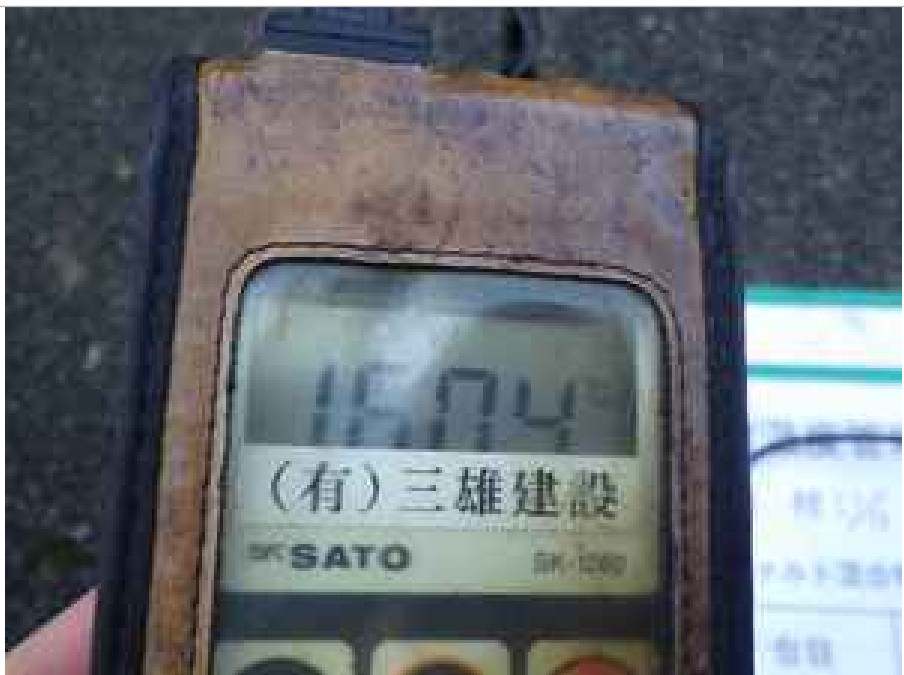
RIMG0252.JPG

日時: 2026-01-13  
 写真区分: 品質管理写真  
 工種: 舗装工  
 種別: 舗装打換え工  
 細別: 表層工  
 測点: -  
 備考: アスファルト混合物温度測定  
 測定値: 150.14℃ (温度計表示)

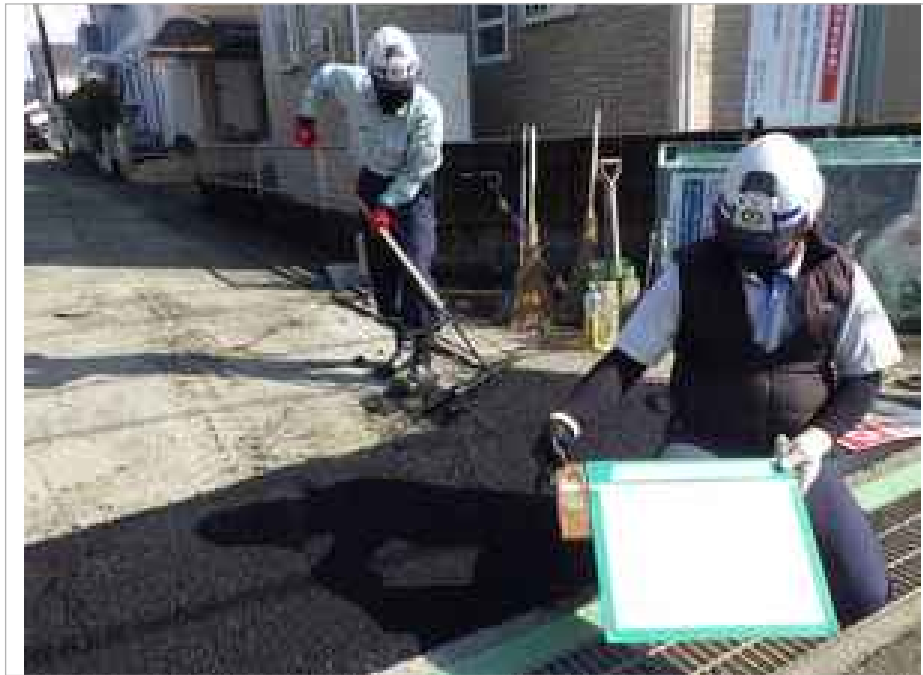
RIMG0253.JPG

日時: 2026-01-13  
写真区分: 施工状況写真  
工種: 舗装工  
種別: 舗装打換え工  
細別: 表層工  
測点: -  
備考: 舗設状況  
測定値: 温度計表示あり (数値判読困難)

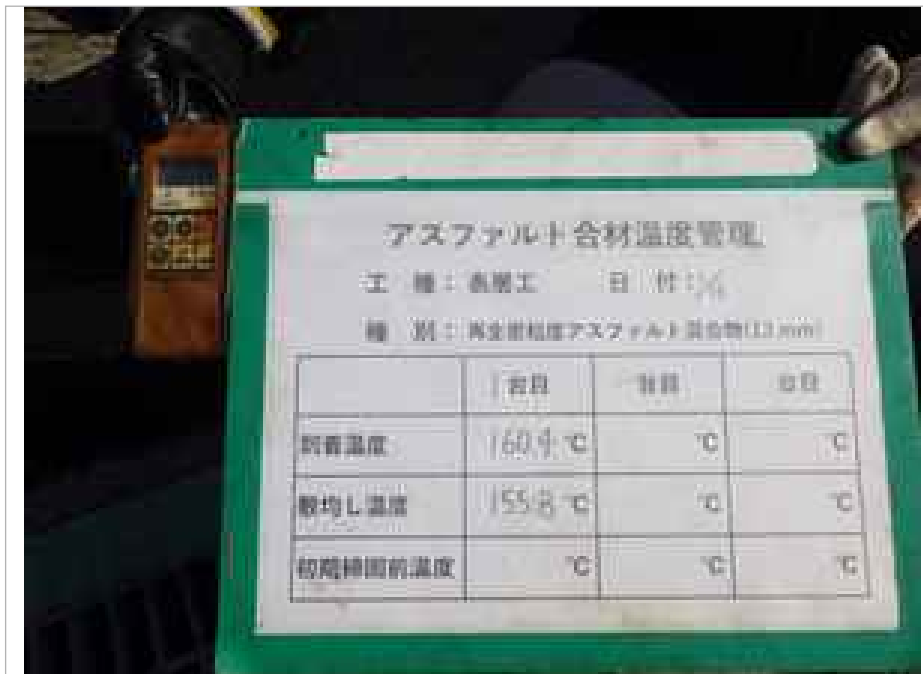
RIMG0254.JPG

日時: 2026-01-13  
写真区分: 品質管理写真  
工種: 舗装工  
種別: 舗装打換え工  
細別: 表層工  
測点: -  
備考: アスファルト混合物温度測定  
測定値: 到着温度 160.4°C、敷均し温度 155.8°C

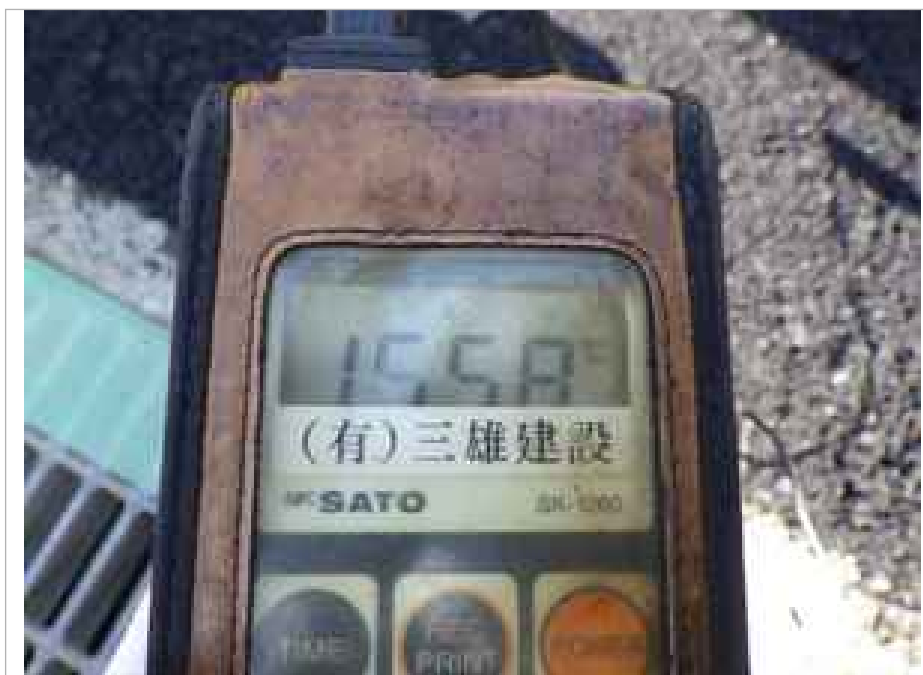
RIMG0256.JPG

日時: 2026-01-13  
写真区分: 品質管理写真  
工種: 舗装工  
種別: 舗装打換え工  
細別: 表層工  
測点: -  
備考: アスファルト混合物温度測定  
測定値: 155.8°C

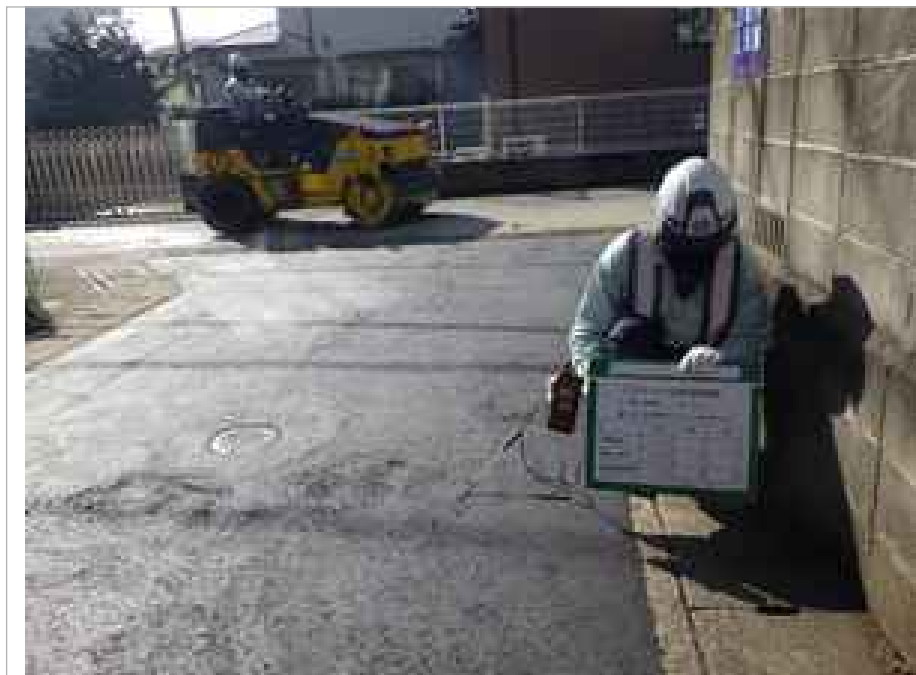
RIMG0257.JPG

日時: 2026-01-13  
 写真区分: 品質管理写真  
 工種: 舗装工  
 種別: 舗装打換え工  
 細別: 表層工  
 測点: -  
 備考: アスファルト混合物温度測定  
 測定値: 到着温度 160.4℃, 敷均し温度 155.8℃, 初期締固前温度 149.9℃

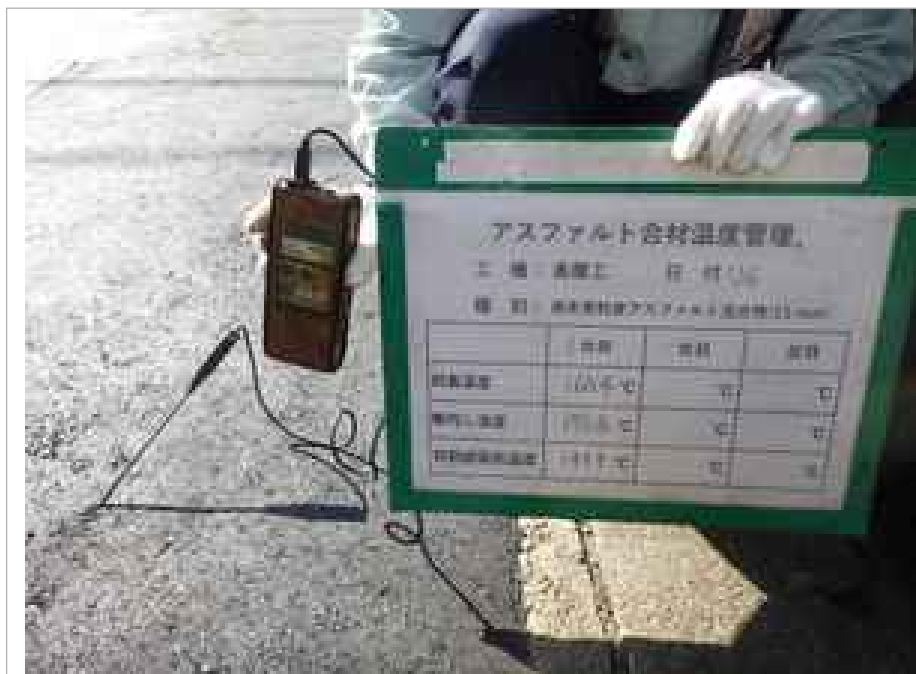
RIMG0258.JPG

日時: 2026-01-13  
 写真区分: 品質管理写真  
 工種: 舗装工  
 種別: 舗装打換え工  
 細別: 表層工  
 測点: -  
 備考: アスファルト混合物温度測定  
 測定値: 到着温度 160.4℃, 敷均し温度 155.8℃, 初期締固前温度 149.9℃

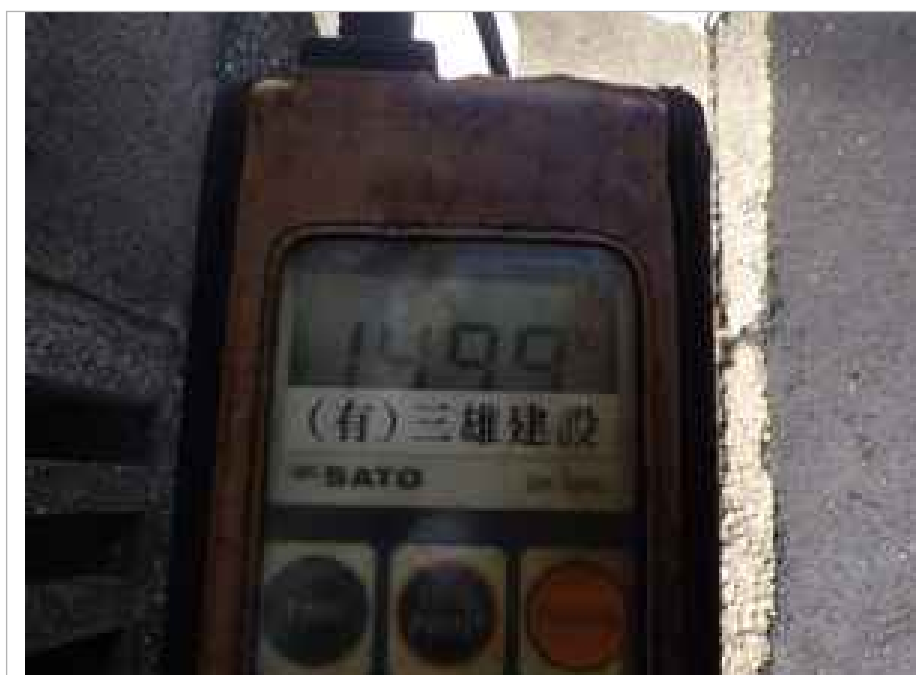
RIMG0259.JPG

日時: 2026-01-13  
 写真区分: 品質管理写真  
 工種: 舗装工  
 種別: 舗装打換え工  
 細別: 表層工  
 測点: -  
 備考: アスファルト混合物温度測定  
 測定値: 149.9℃

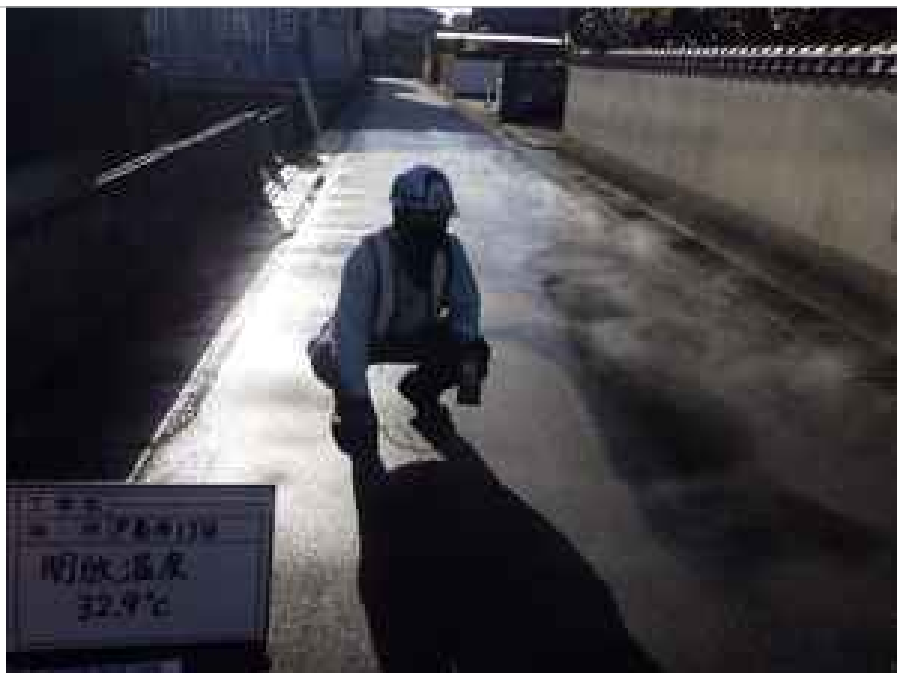
RIMG0265.JPG

日時: 2026-01-13  
 写真区分: 品質管理写真  
 工種: 舗装工  
 種別: 舗装打換え工  
 細別: 表層工  
 測点: 戸島西1丁目  
 備考: アスファルト混合物温度測定  
 測定値: 32.9℃

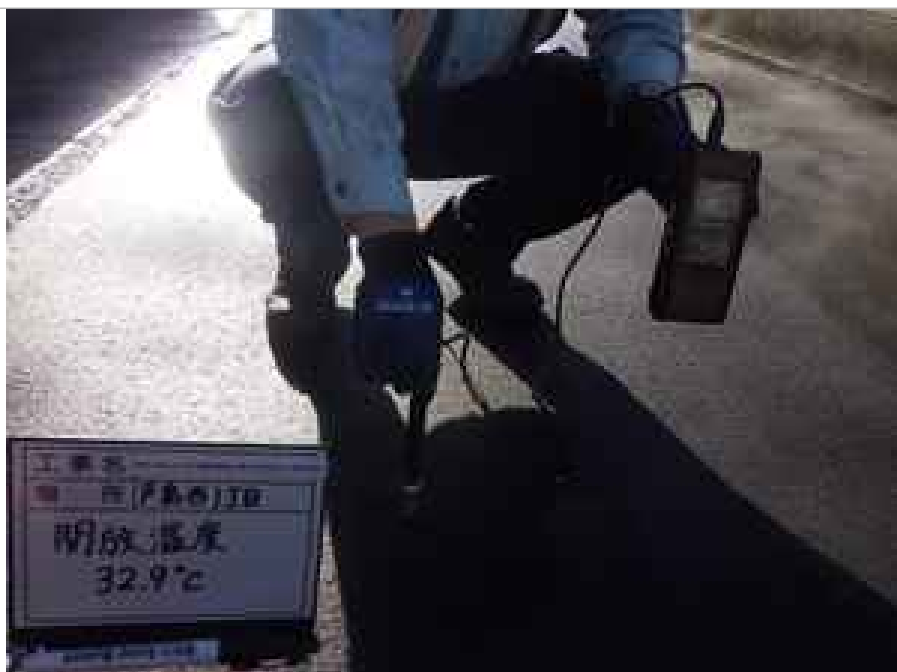
RIMG0266.JPG

日時: 2026-01-13  
 写真区分: 品質管理写真  
 工種: 舗装工  
 種別: 舗装打換え工  
 細別: 表層工  
 測点: 戸島西1丁目  
 備考: アスファルト混合物温度測定  
 測定値: 32.9℃
