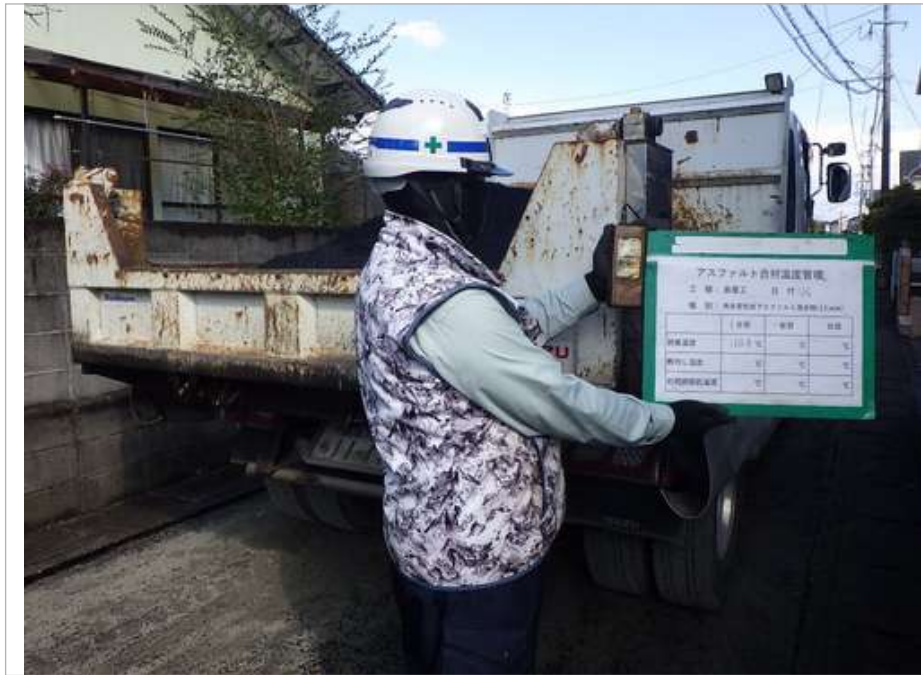
RIMG0250.JPG

日時: 2026-01-13  
写真区分:品質管理写真  
工種: 舗装工  
種別: 舗装打換え工  
細別: -  
測点: -  
備考: アスファルト混合物温度測定  
測定値: 到着温度 160.4℃

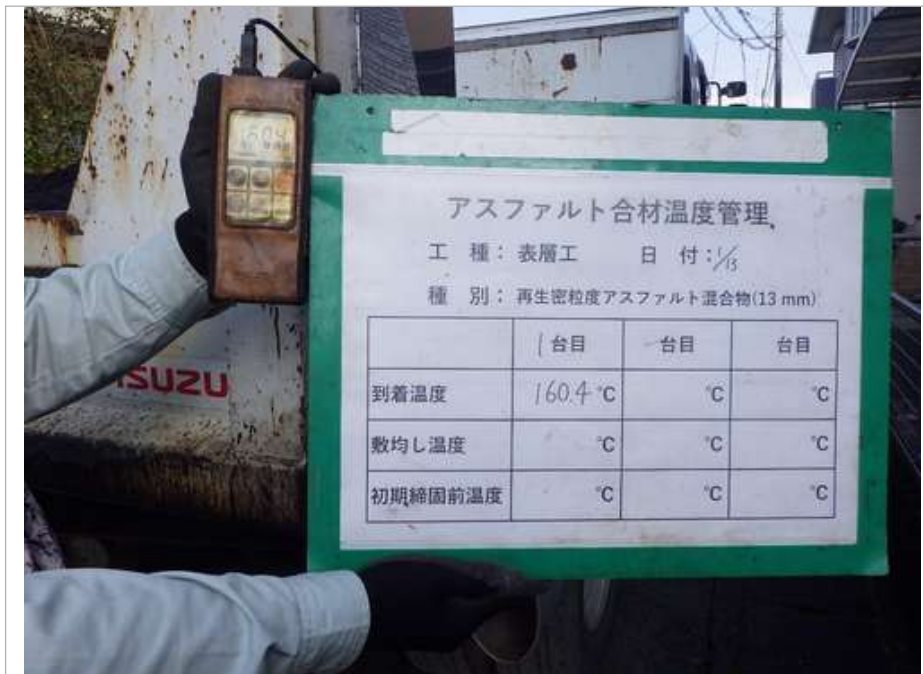
RIMG0251.JPG

日時: 2026-01-13  
写真区分:品質管理写真  
工種: 舗装工  
種別: 舗装打換え工  
細別: -  
測点: -  
備考: アスファルト混合物温度測定  
測定値: 到着温度 160.4℃ (温度計表示: 160.4℃)

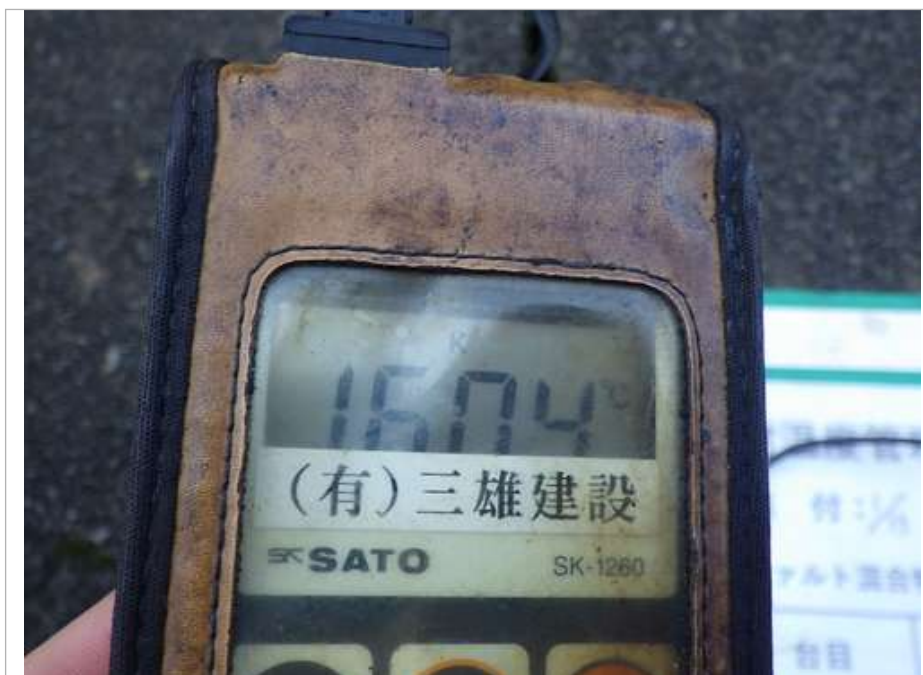
RIMG0252.JPG

日時: 2026-01-13  
写真区分:品質管理写真  
工種: 舗装工  
種別: 舗装打換え工  
細別: -  
測点: -  
備考: アスファルト混合物温度測定  
測定値: 150.14℃ (温度計表示)

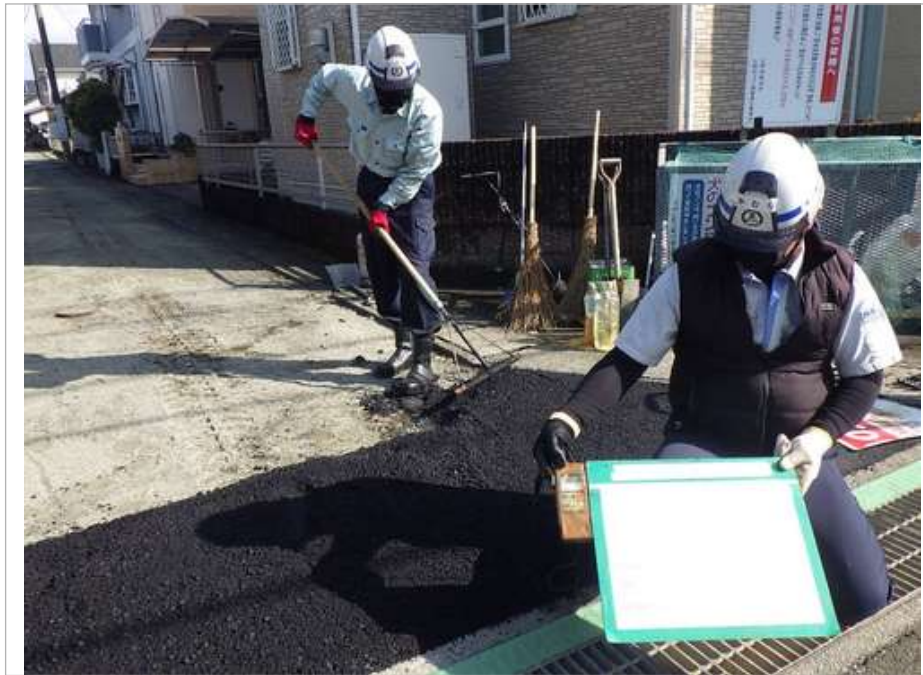
RIMG0253.JPG

日時: 2026-01-13  
写真区分: 施工状況写真  
工種: 舗装工  
種別: 舗装打換え工  
細別: -  
測点: -  
備考: 舗設状況  
測定値: 温度計表示あり (数値判読困難)

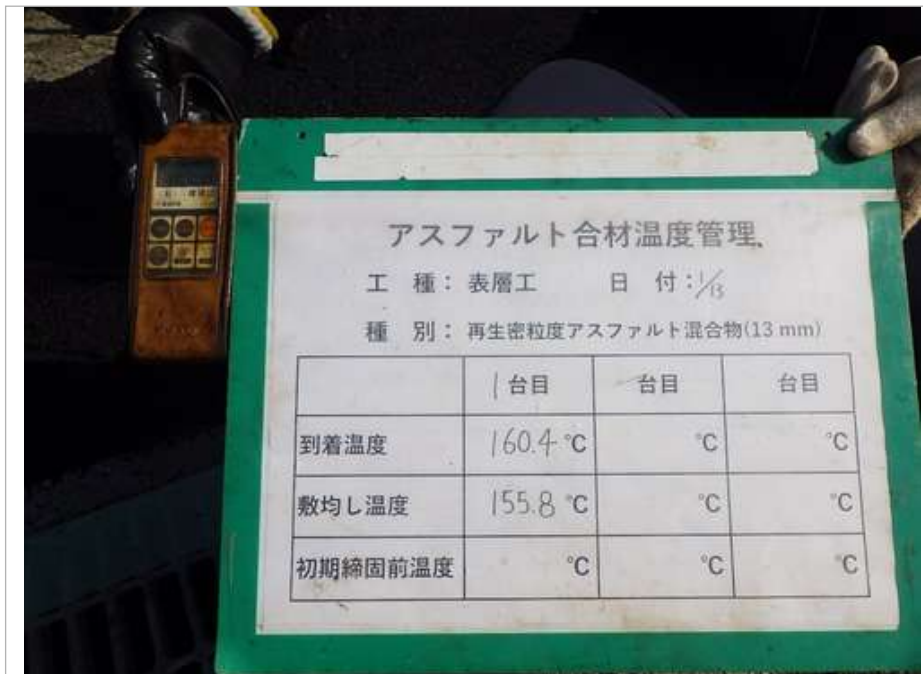
RIMG0254.JPG

日時: 2026-01-13  
写真区分: 品質管理写真  
工種: 舗装工  
種別: 舗装打換え工  
細別: -  
測点: -  
備考: アスファルト混合物温度測定  
測定値: 到着温度 160.4℃、敷均し温度 155.8℃

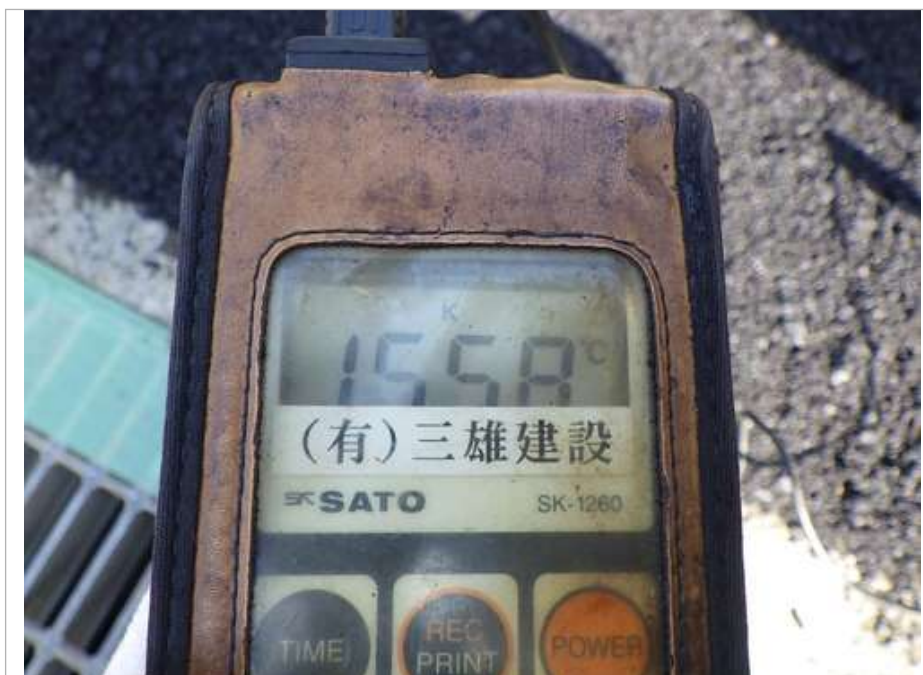
RIMG0256.JPG

日時: 2026-01-13  
写真区分: 品質管理写真  
工種: 舗装工  
種別: 舗装打換え工  
細別: -  
測点: -  
備考: アスファルト混合物温度測定  
測定値: 155.8℃

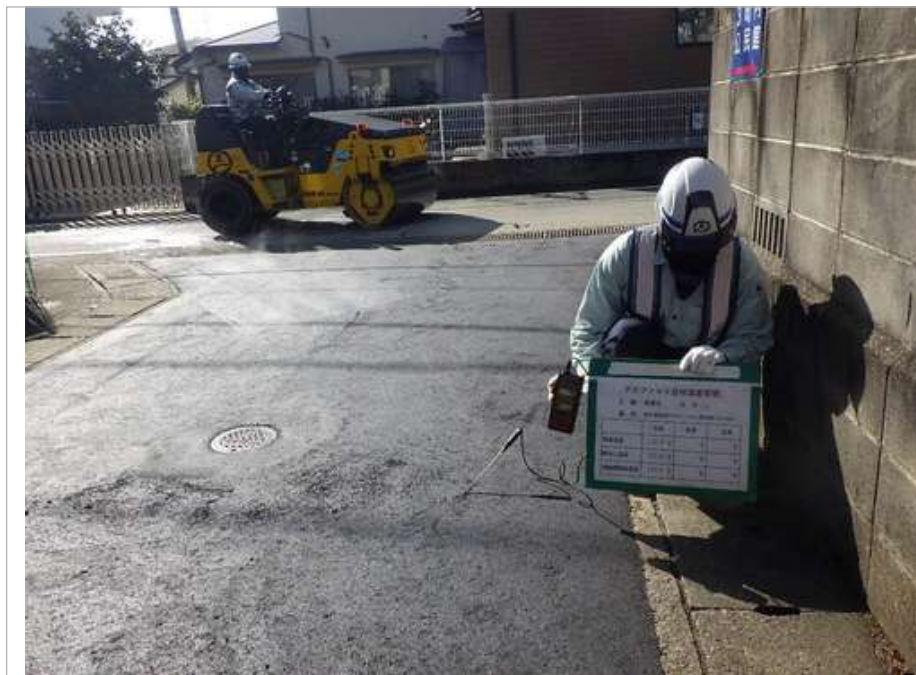
RIMG0257.JPG

日時: 2026-01-13  
 写真区分: 品質管理写真  
 工種: 舗装工  
 種別: 舗装打換え工  
 細別: -  
 測点: -  
 備考: アスファルト混合物温度測定  
 測定値: 到着温度 160.4℃, 敷均し温度 155.8℃, 初期締固前温度 149.9℃

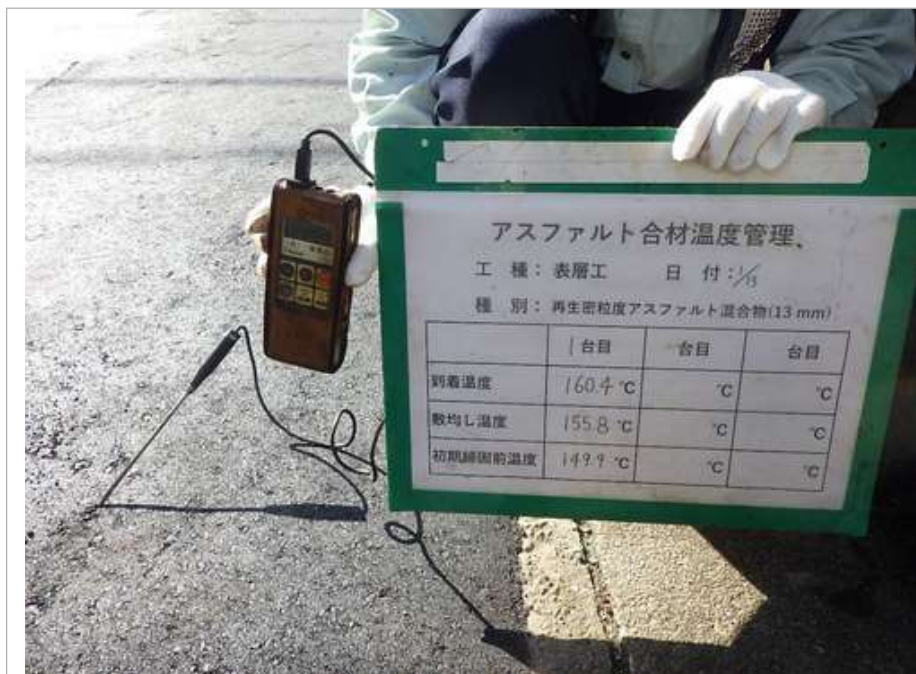
RIMG0258.JPG

日時: 2026-01-13  
 写真区分: 品質管理写真  
 工種: 舗装工  
 種別: 舗装打換え工  
 細別: -  
 測点: -  
 備考: アスファルト混合物温度測定  
 測定値: 到着温度 160.4℃, 敷均し温度 155.8℃, 初期締固前温度 149.9℃

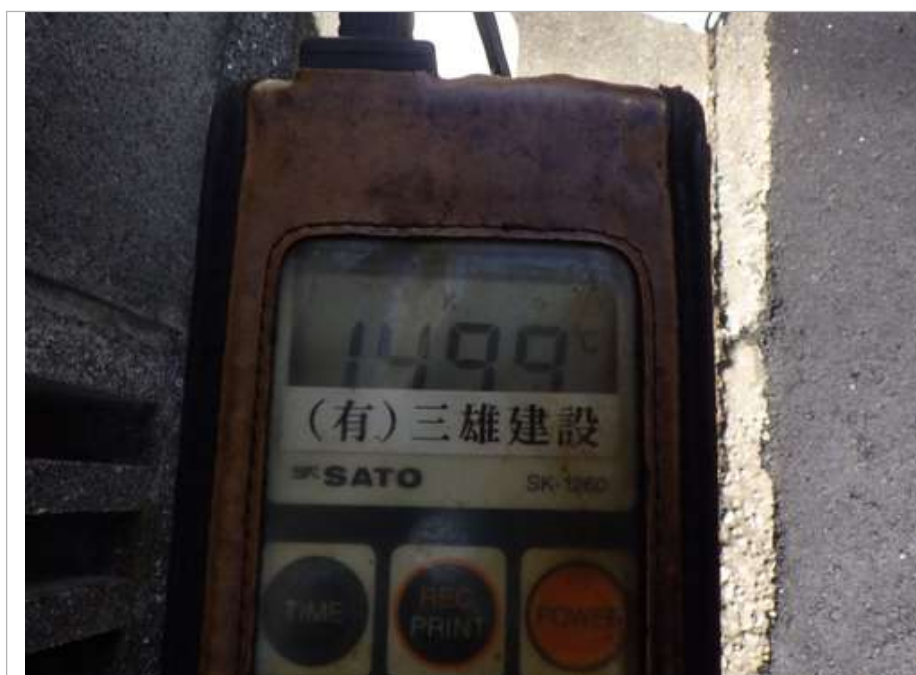
RIMG0259.JPG

日時: 2026-01-13  
 写真区分: 品質管理写真  
 工種: 舗装工  
 種別: 舗装打換え工  
 細別: -  
 測点: -  
 備考: アスファルト混合物温度測定  
 測定値: 149.9℃

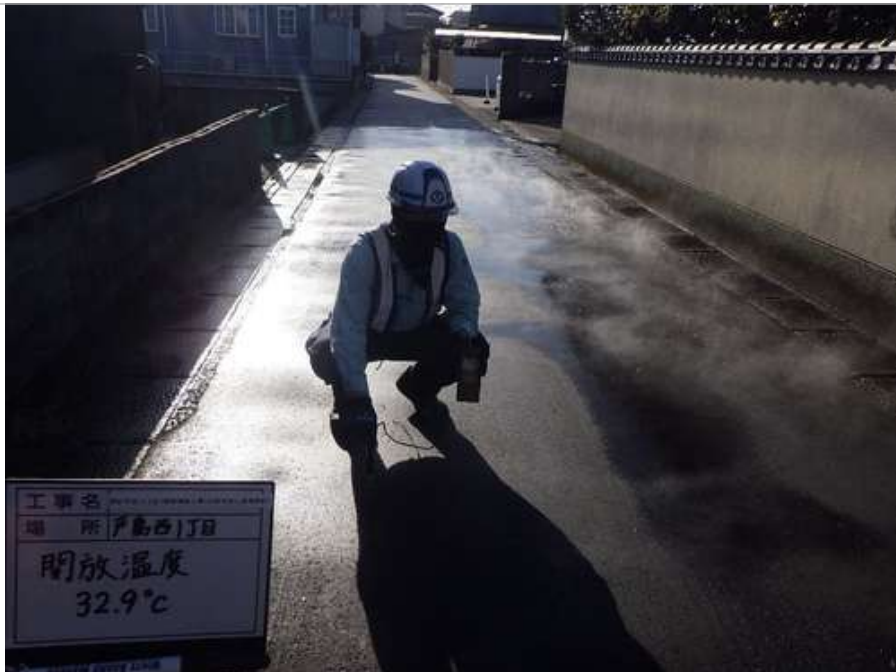
RIMG0265.JPG

日時: 2026-01-13  
 写真区分: 品質管理写真  
 工種: 舗装工  
 種別: 舗装打換え工  
 細別: -  
 測点: 戸島西1丁目  
 備考: アスファルト混合物温度測定  
 測定値: 32.9℃

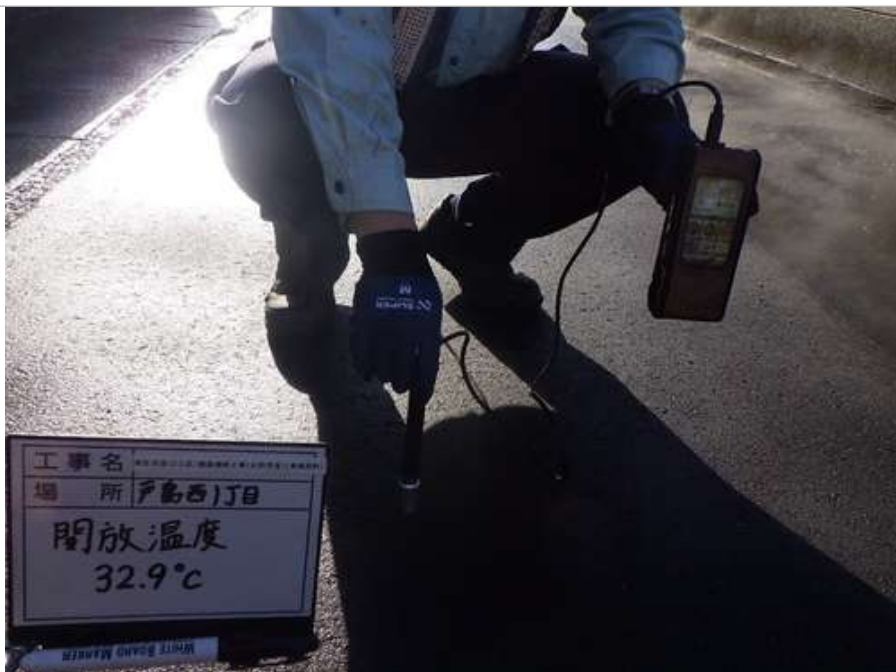
RIMG0266.JPG

日時: 2026-01-13  
 写真区分: 品質管理写真  
 工種: 舗装工  
 種別: 舗装打換え工  
 細別: -  
 測点: 戸島西1丁目  
 備考: アスファルト混合物温度測定  
 測定値: 32.9℃

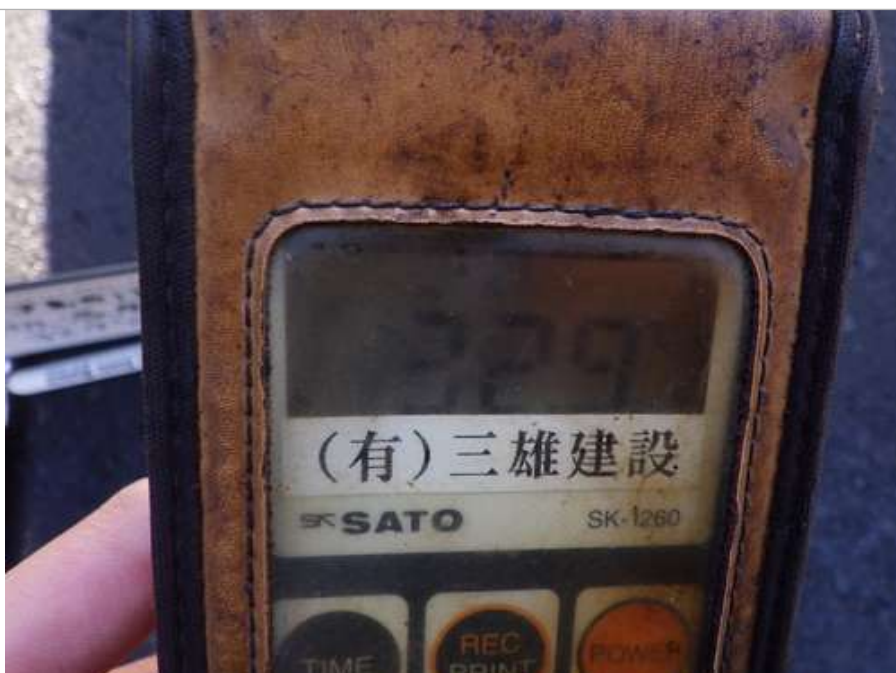
RIMG0267.JPG

日時: 2026-01-13  
 写真区分: 品質管理写真  
 工種: 舗装工  
 種別: 舗装打換え工  
 細別: -  
 測点: -  
 備考: アスファルト混合物温度測定  
 測定値: 32.9℃
