I. DATOS GENERALES DEL PROYECTO

"MEJORAMIENTO DE LOS CENTROS BASE DE DESARROLLO INTEGRAL DE LA FAMILIA EN LOS DISTRITOS DE TAMBURCO, CURAHUASI Y SAN JERÓNIMO DEL DEPARTAMENTO DE APURIMAC".

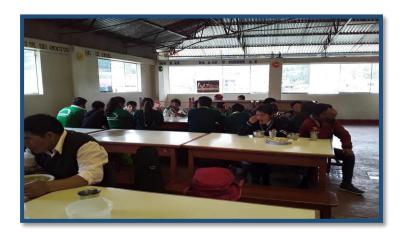
Fig. N°04: Bloque 01

Bloque 01 (Administración, Taller, Niños De 3-5, Niños De 7-12, Niños De 13-17 Años, Biblioteca, Cocina, Comedor, Depósito De Verduras y Depósito de Productos Secos y SSHH) El bloque fue construido en el año 2011, sistema constructivo adobe. En la actualidad el bloque se encuentra en bajas condiciones, teniendo muchas deficiencias con respecto a la disposición de espacios.
