# Rapport de Travaux Pratique 2

## MAINTENANCE PAR IA : Analyse Vibratoire Vibratoire sur Banc d'Études des Vibrations

*Détection de défauts de roulement et analyse du balourd*

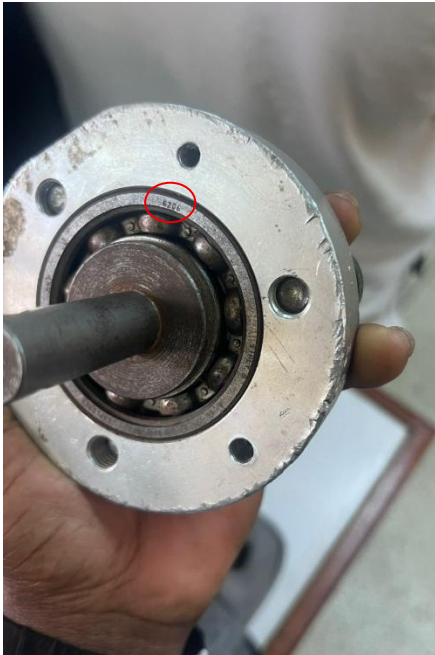
Lors du TP, nous avons pu observer directement le roulement demonte : il presentait des traces d'usure et de corrosion visibles sur les billes et les bagues, ce qui suggere un etat degrade. Cet etat visuel corrobore les resultats vibratoires que nous avons obtenus.

Photo en gros plan du roulement SKF 6206 demonte montrant les billes usees et corrodees
