# Rapport de Travaux Pratique 1

## MAINTENANCE PAR IA : Analyse Vibratoire des Machines Tournantes

*Banc de Transmission de Puissance*

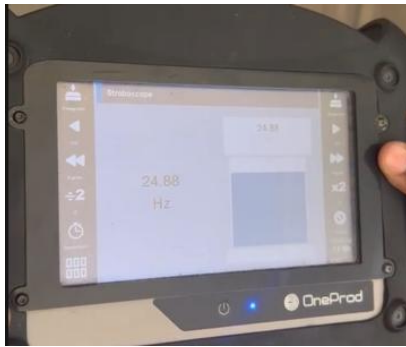
Une fois le banc stabilisé, nous avons utilisé la **fonction stroboscope** intégrée au FALCON. Le stroboscope émet des éclairs lumineux à fréquence variable. Lorsque la fréquence des éclairs est exactement égale à la fréquence de rotation de l'Arbre 1, la vis de repère sur l'arbre semble immobile à l'œil. C'est à ce moment que l'on lit la valeur de  $f_0$ .

Valeur mesurée :  $f_0 \approx 24,88 \text{ Hz}$  (valeur théorique attendue : 25 Hz — la légère différence est due au glissement du moteur et à la régulation du variateur).
