orange™			Departamento:		Tipo:	Cabecera:	
	JAZZTEL		MPEX		Rediseño	FTTH_2861001_ALCALA-HENARES	
	Técnico:	Fecha:	Incidencia:	Dirección:			
	Jorge Medrano	21/9/2018	6234154	C/Rio Alberche esquina C/Pastrana

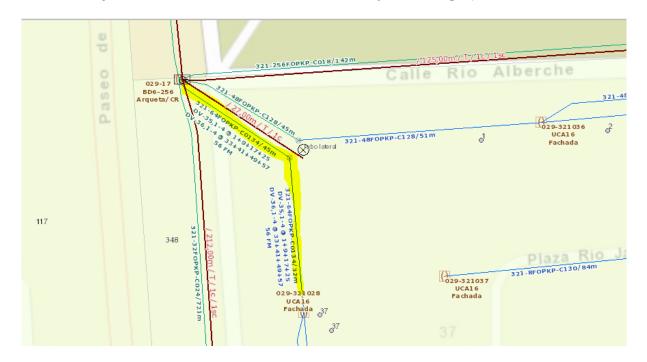
Tras revisión en campo se ha comprobado que al realizar una zanja para la instalación de conductos eléctricos por parte de Elecnor han roto el conducto que une la CR147 con el tubo de salida a fachada en C/Rio Alberche esquina C/Pastrana.

La empresa que está realizando las obras nos ha comunicado que van a reparar el conducto cuando tendamos de nuevo el cable afectado.

Por ello es necesario realizar el cambio de sección del C134 entre CR147 y CTO 029-28-321028, usando cable de 64FOPKP de 80m aproximados, se fusionarán exclusivamente fibras activas +1fo en cto 029-28-321028.

Se deberá fijar también el tubo de salida a fachada y volver a grapar el C128.
