ALM10002-CR000056-06 Incidencia 5810454

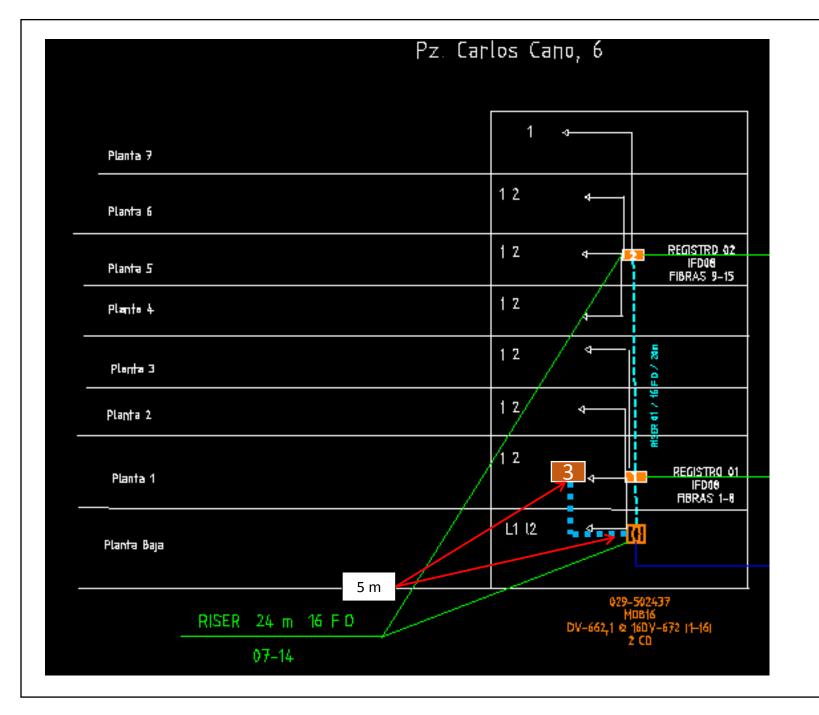
- Ampliación de riser de CTO 029-04-502437. para instalación de nueva CD03. Vertical saturada al 100%.
- Instalar nueva CD en registro junto a CD01.
- Fusionar 2 puertos
