ALM14002-CR000002-03 Incidencia 6086737

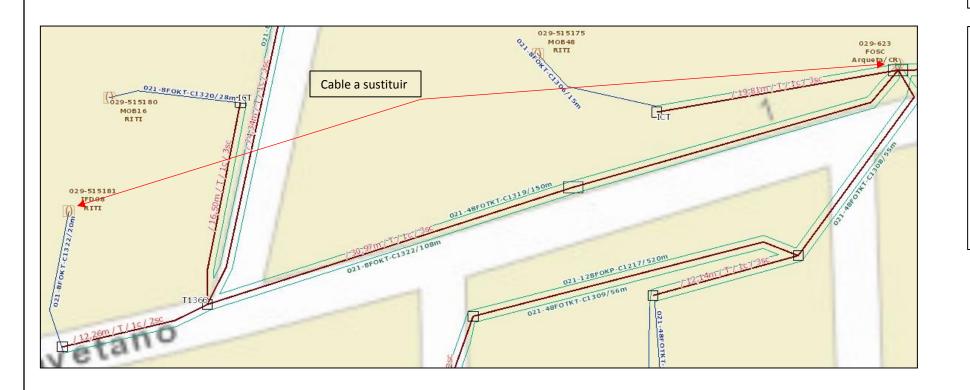
- Incidencia FollowUp № Incidencia Origen 6085135.
- Cable dañado por roedores, resolución definitiva. CTO 029-04-515181 IFD08. Camino Cayetano , 10/RITI
- Sustitución de cable FTHALM021C1322 (108 m CAN + 20 m INT) entre FOSC FTHALM021E0623 y CTO 029-04-515181 por especial anti-roedores.
