## INCIDENCIA 5985810 CR003846 - NORTE

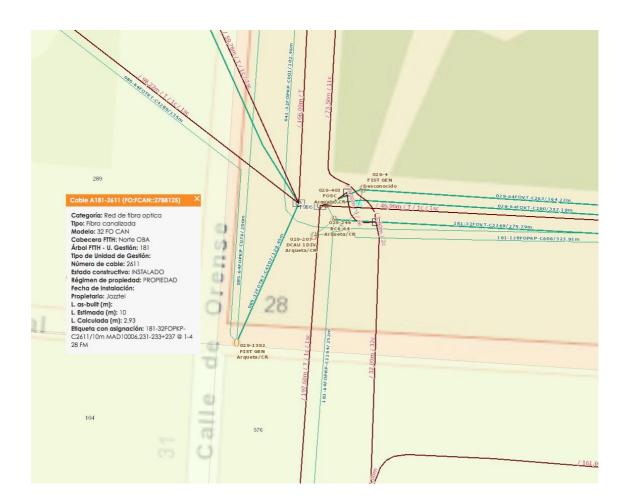
En incidencia NIVEL1 5984732 se comprobó que la avería había sido producida por trabajos realizados por despliegue en FIST 181E246, ya que el cable (garrota) de unión entre este empalme y la DCAU 181E207 de la incidencia cable 181-32FOPKP-C2611 es corto, no siendo posible trabajar individualmente en cada uno de los elementos siendo necesario sacar ambos de la CR003846 para realizar trabajos.

Actualmente es necesario sacar los dos a la vez para poder trabajar.

Sera necesaria el cambio del cable de alimentación de la DCAU 181E207 181-32FOPKP-C2611/10m MAD10006,231-233+237 @ 1-4 28 FM, instalando uno nuevo de la medida correcta para que ambos elementos queden fijados en sus soportes correspondientes en la CR y no sea necesario sacar ambos para realizar trabajos.

- Realizar cambio de cable 181E207 181-32FOPKP-C2611 entre el FIST 181E246 y la DCAU 181E207.

Instalar entre 10 /15 metros de nuevo cable, para que ambos elementos puedan quedar correctamente fijados en las CR003846, pudiendo ser sacados individualmente para poder realizar trabajos sobre ellos.
