INCID 6091035 C/ Rey Emperador Nº 8 derribo de fachada

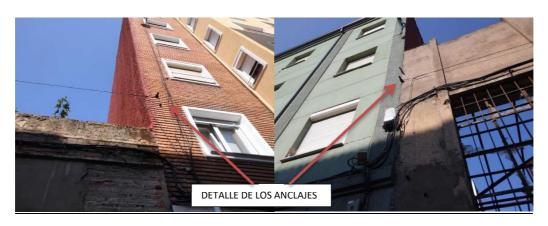
DETALLE DE ANCLAJES EN LOS Nº 6 Y 10 EN LA QUE TENDREMOS QUE TIRAR UN ACERO

Se realiza visita el 20-08-18, se habla con el propietario de la parcela, lo único que quieren es separar los cables de la fachada para poder derribar, no se instalaran postes ni se realizara zanja, en los números 10 y 6 de la citada calle, disponemos de anclajes para poder tirar un acero, como ya ha realizado TESA, tendríamos que pasar dos altas y un 16FOTKT (actualmente a fachada.

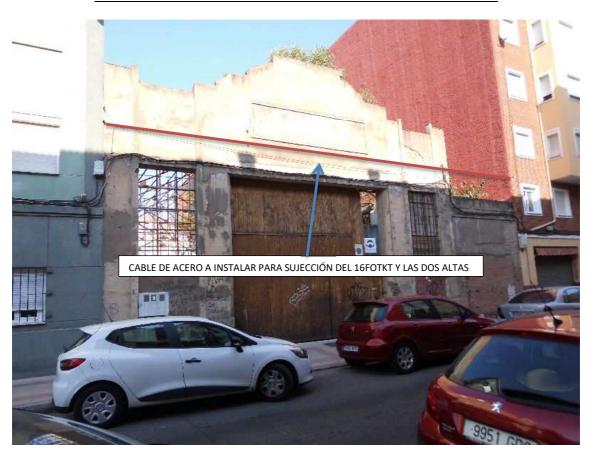
FACHADA A DERRIBAR Y DETALLE DEL CABLE DE ACERO A INSTALAR

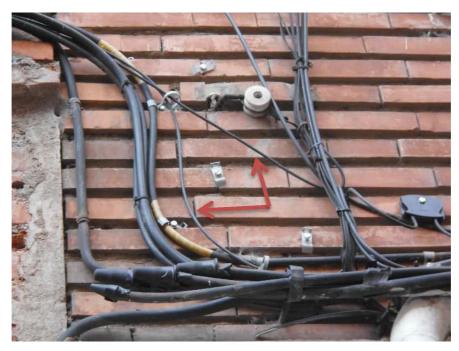
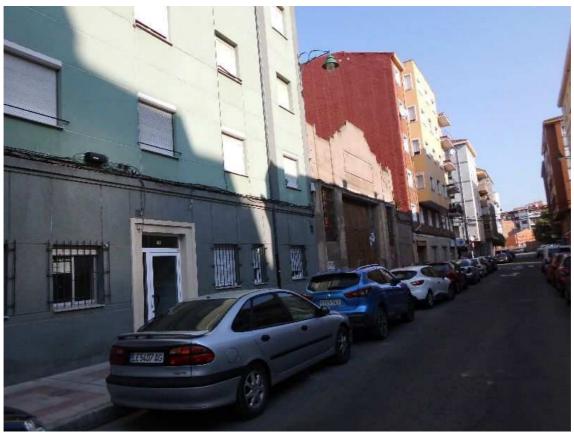
DETALLE DE LAS DOS ALTAS

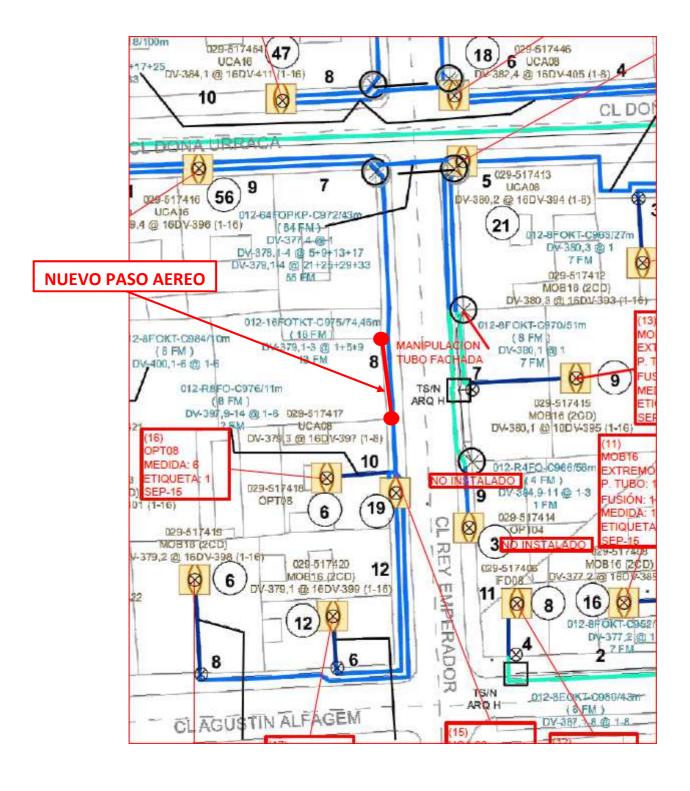
MODIFICACION GIS

Indicamos abajo en el plano el paso aéreo que se ha dejado instalado para el CABLE 012-16FOTKT-C975/74,46m (16FM) por derribo del edificio
