orange™		Departamento:		Tipo:	Cabecera:	
JAZZTEL		MPEX		Follow UP	FTTH_2810057_PEÑUELAS	
Técnico:	Fecha:	Incidencia:	Dirección:			
Jorge Medrano	02-07-18	5912249	C/Juan Duque 30

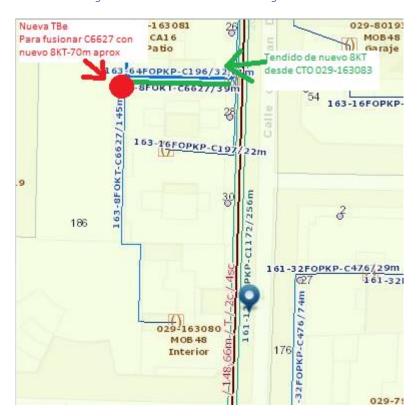
Tras visita en campo a C/Juan Duque 30 se ha comprobado que en el número 26 se está llevando a cabo una reforma en un taller de vehículos en el cual se ha dañado el tramo C6627 que alimenta a la $CTO\ 029-28-163080$.

Por parte de la EM en la incidencia 5907431 se ha fusionado el C6627 de manera provisional con una bandeja de empalme.

Para dar solución definitiva será necesario tender nuevo 8KT/70m aprox desde CTO 029-28-163083 hasta el patio interior al cual se accede desde el taller e interceptar el C6627.

Para dar continuidad al cable se utilizara una TBe como caja de empalme debido a su menor tamaño y así generar el menor impacto visual.

El tendido del nuevo 8KT hasta la TBe se llevara grapado siguiente el recorrido del cable de cobre y de fibra óptica de TESA. Los trabajos se realizaran bajo TP.
