RÉHABILITATION D'UN FOYER

36 rue de Neuilly - 92110 Clichy la Garenne

PHASE DIAGNOSTIC
23/07/2021

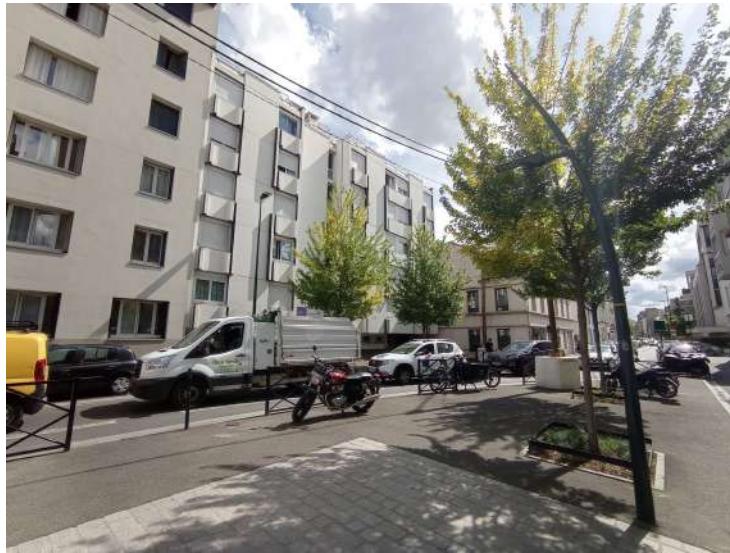
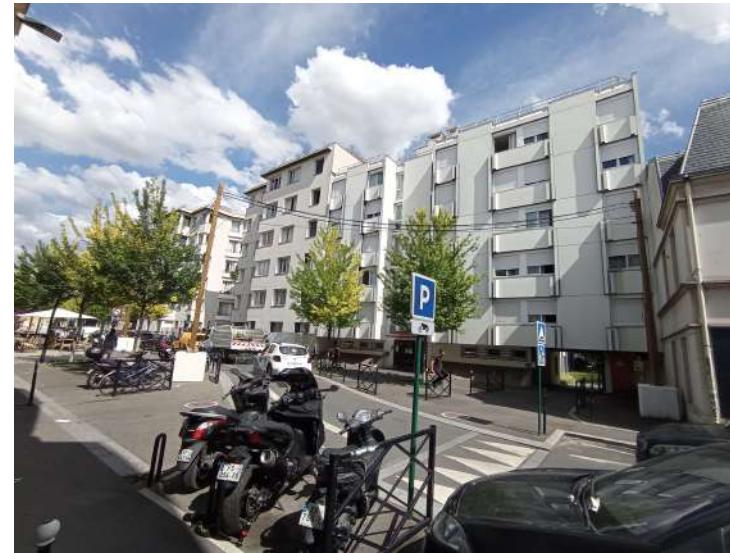
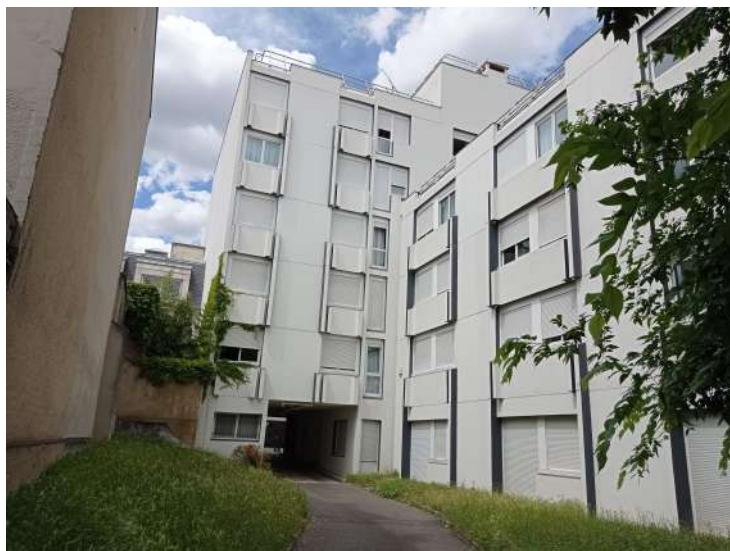
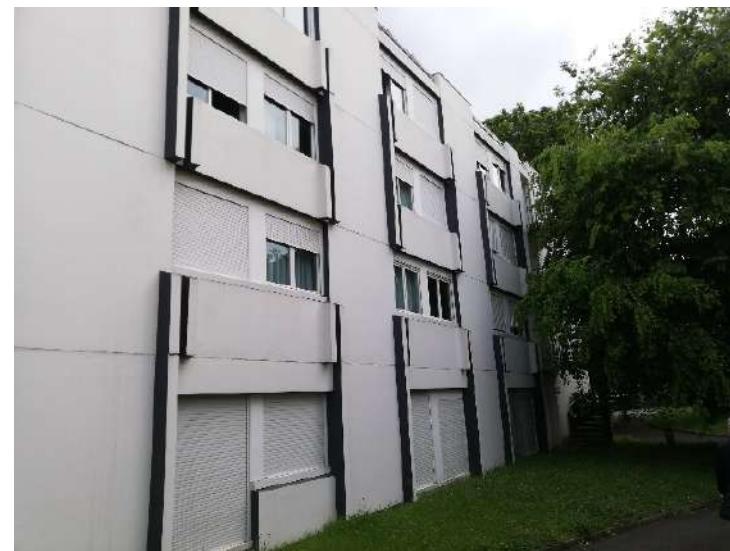
Il n'est pas constaté de désordre apparent. Le RPE récemment appliqué est en bon état général. Les façades sont isolées par un complexe intérieur 80 mm + 13 mm. La nature de l'isolation n'est pas connue.

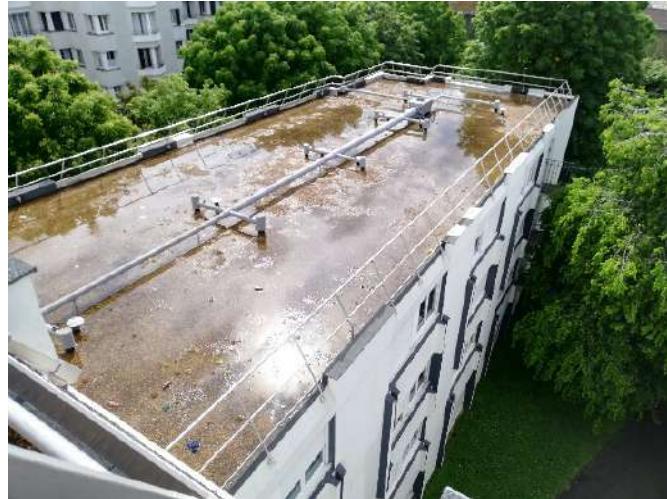
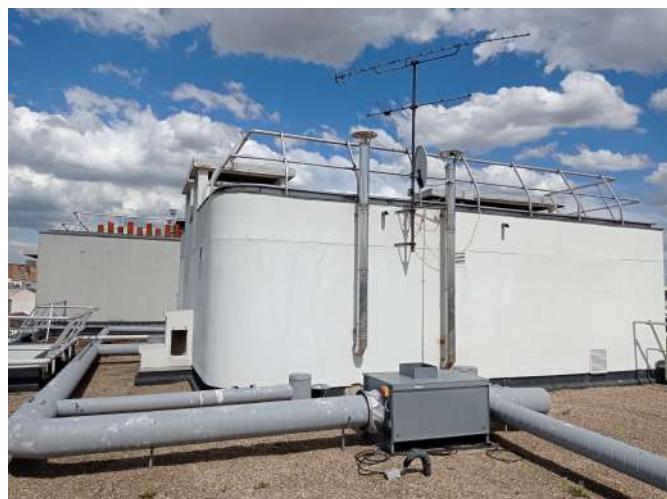
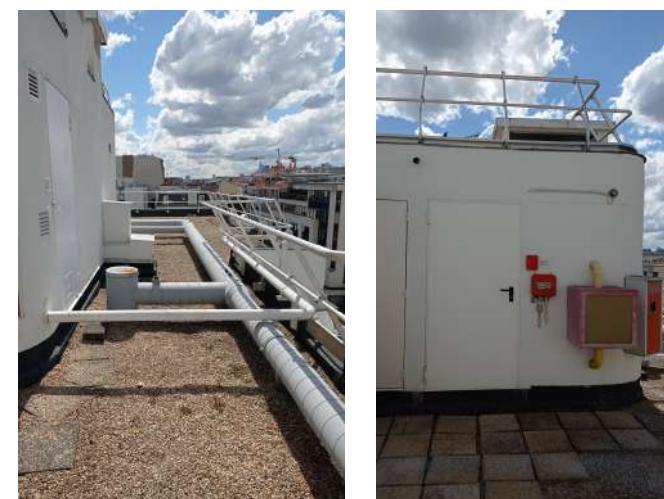
Des infiltrations dans les locaux des derniers niveaux sont constatées. Les toitures présentes les désordres suivants :

- Végétalisation développée dans les gravillons
- Toiture en charge, les naissances EP étant obstruées
- Etanchéité des relevés défaillantes en plusieurs points, des travaux de réparation récents sont constatés
- Les reliefs de façades imposent des différences de niveaux dans le traitement des relevés, ce qui est source de fuite

Il existe actuellement des garde-corps de sécurité fixés à l'anglaise sur les relevés d'étanchéité et en façade. Certains fixations sont manquantes ou endommagées.

Les escaliers sont munis d'un lanterneau de désenfumage dont le système d'ouverture semble obsolète

- Renforcement de l'isolation des toitures terrasses par mise en place d'un isolant de type polyuréthane 120 mm $R = 5,50 \text{ m}^2.\text{K}/\text{W}$, après dépose du complexe existant.
- Remplacement des garde-corps de sécurité
- Remplacement du lanterneau de désenfumage

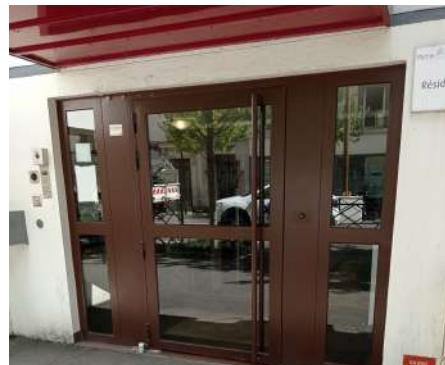
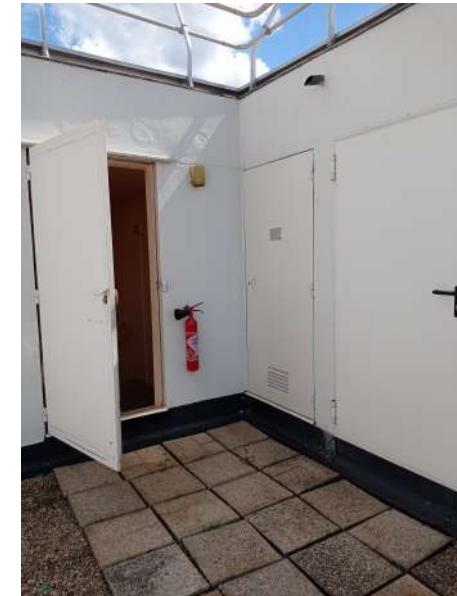
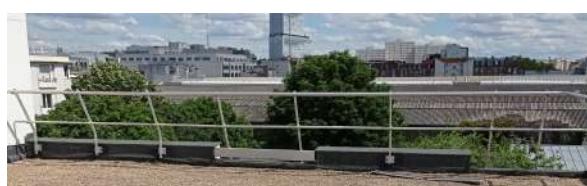
L'entrée de l'immeuble est protégée par un auvent métallique en état d'usure.

Les ventilations en façades sont habillées de grilles à ailettes présentant quelques traces d'usure.

Les locaux techniques situés en terrasse sont équipé de portes métalliques en mauvais état et non conforme.

Les garde-corps de l'escalier de secours n'est pas conforme à la réglementations.

- Remplacement des menuiseries extérieures par des blocs baies à volets roulants intégrés à commande manuelle, $U_w=1.4 \text{ W/m}^2\text{K}$, pose en réhabilitation sur bâti existants conservés.
- Remplacement des fenêtres des locaux communs à RDC
- Remplacement de l'ensemble des grilles de ventilation
- Remplacement des portes des locaux techniques
- Remplacement du garde-corps de l'escalier de secours

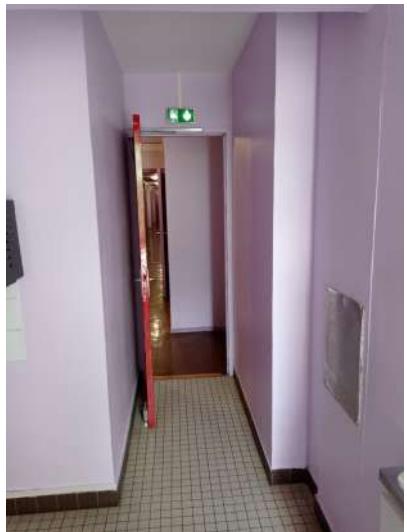
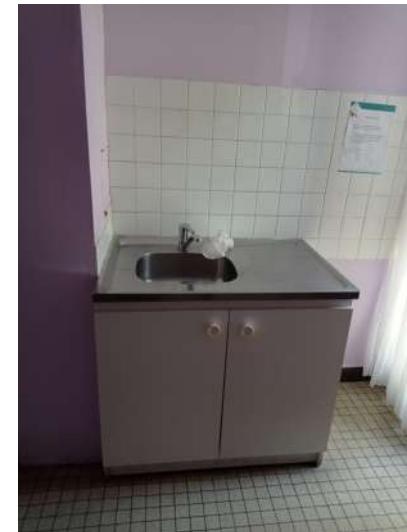
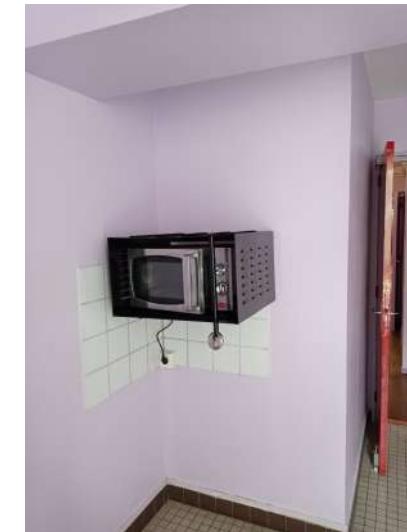
Les faux plafonds démontables du RDC sont endommagés et présentent des traces d'infiltration.

Les revêtements des murs sols et plafonds de la résidence sont majoritairement dégradés.

- Remplacement de l'ensemble des revêtements de sol
- Mise en peinture des murs et plafonds
- Remplacement de l'ensemble des menuiseries intérieures bois
- Remplacement de l'ensemble des portes coupe feu
- Remplacement des faux plafonds du RDC
- Pose de faux plafond dans les paliers
- Remplacement des portes vitrées des accès à l'escalier de secours
- Remplacement des portes de gaine palière

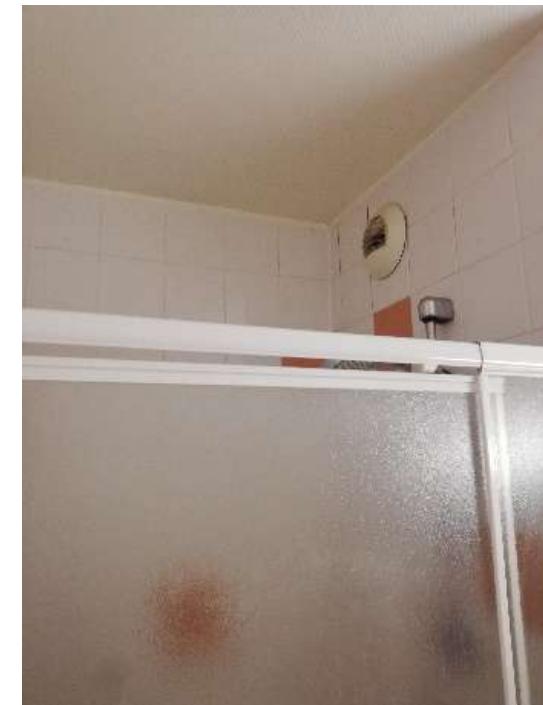
Bouche de ventilation autoréglable en salle d'eau.
Equipement non homogène selon les logements et autres locaux

- Le remplacement de l'ensemble des entrées d'air, par un modèle hygroréglable, qui permet d'adapter le débit d'air entrant à l'hygrométrie des locaux.
- Le remplacement des bouches de ventilation par modèle hygroréglable, qui permet d'adapter le débit d'air extrait en fonction de l'hygrométrie des pièces humides.
- Le nettoyage complet de l'ensemble des réseaux verticaux et horizontaux, le remplacement
- Le remplacement des caissons d'extraction par de extracteurs faible consommation type MICRO-WATT ou équivalent.
- L'installation de VMC devra être conçue selon la nouvelle configuration en étages et à RDC

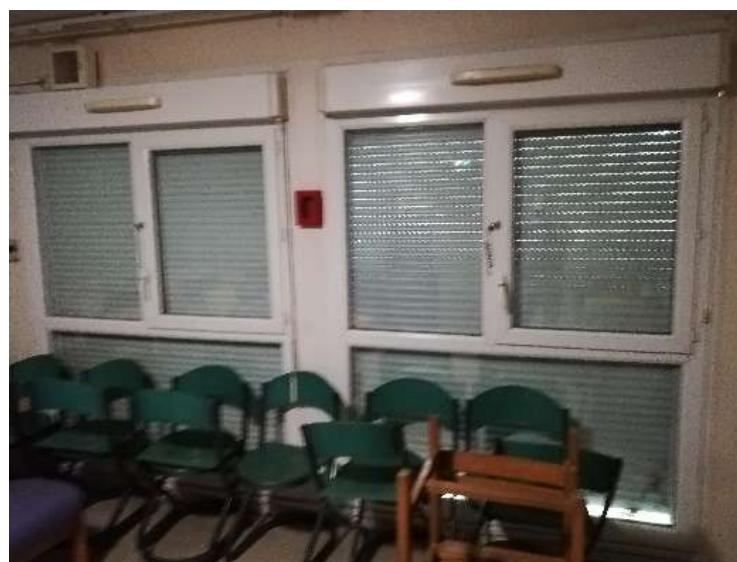
Bouche d'entrée d'air autoréglables
Positionnées en ouvrants de menuiseries ou coffres de volets roulants.
Encrassement, défavorable pour le brassage d'air.
Localisation : Toutes les pièces sèches.
Performance énergétique faible.

Le système de ventilation mécanique actuellement en place apparaît fonctionnel. On note toutefois un encrassement important des entrées d'air et des bouches de ventilation.

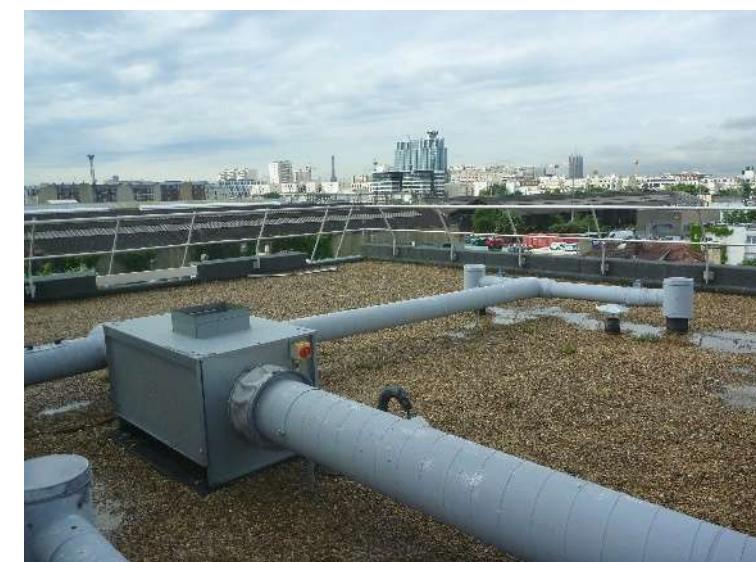
Caisson de ventilation C4 modèle standard.
Modèle peu économique.
Localisation : toiture terrasses.

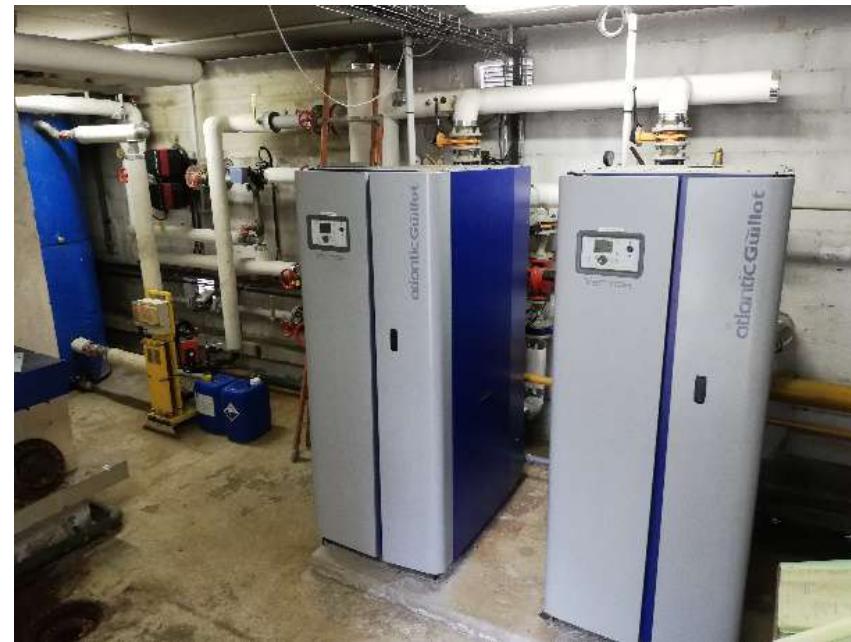
2 Chaudières VARMAX 180

Une pompe double de circulation chauffage SALMSON MA750-4 dont l'un des moteurs est HS

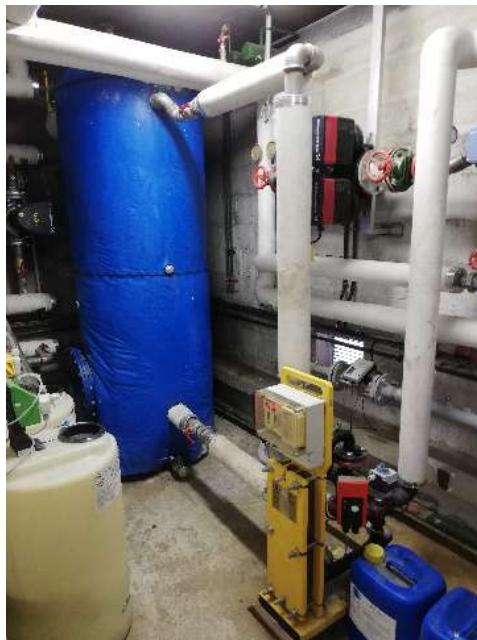
Préparateur ECS et stockage ECS

On remarque l'absence d'un pot à boues.

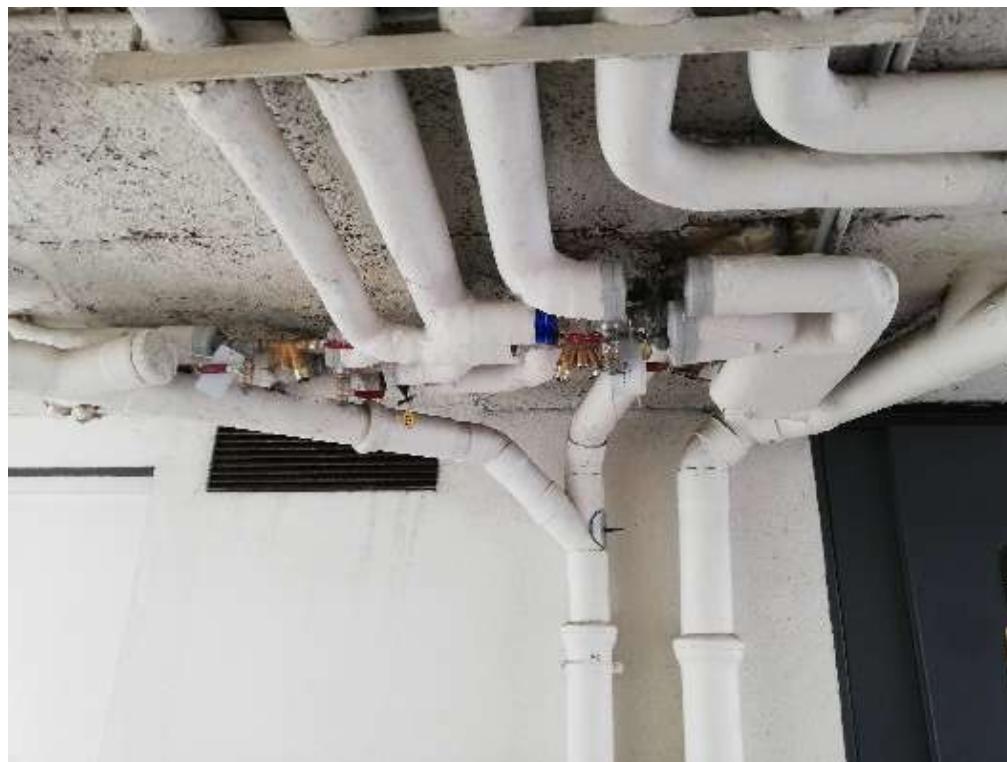
Vannes de pieds de colonnes neuves

Les pieds de colonnes sont équipés de vannes d'isolation sur le départ, et vanne de réglage sur le retour, type TA. Ces ouvrages ont fait l'objet de travaux récents.

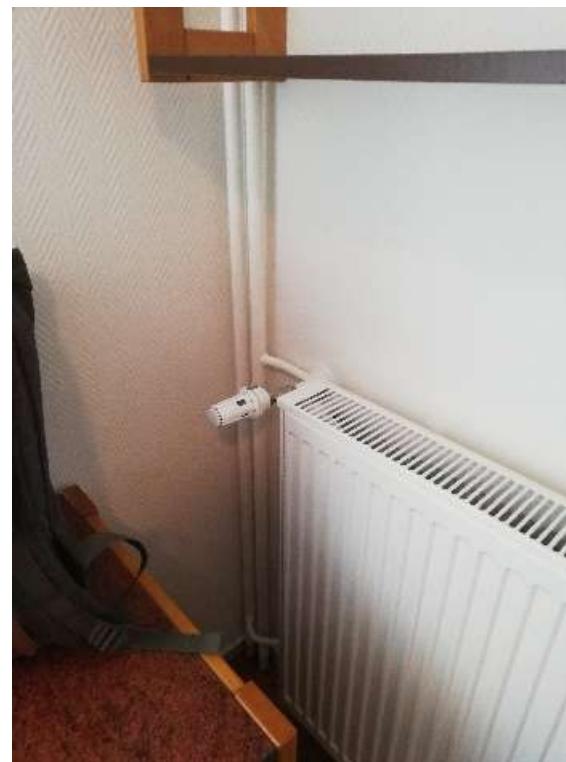
Radiateur neuf, robinet thermostatique

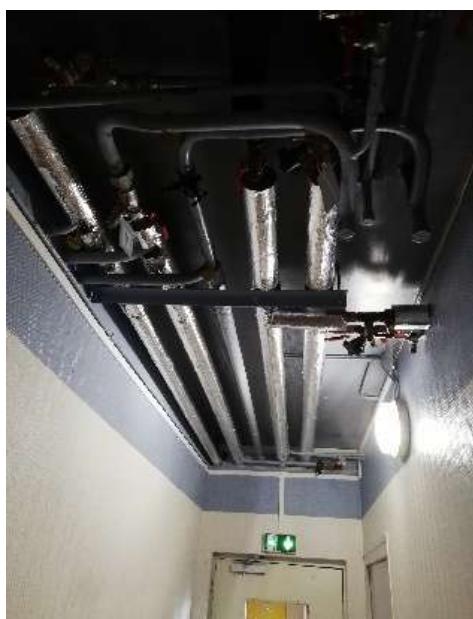
Calorifuge collecteur récemment révisé

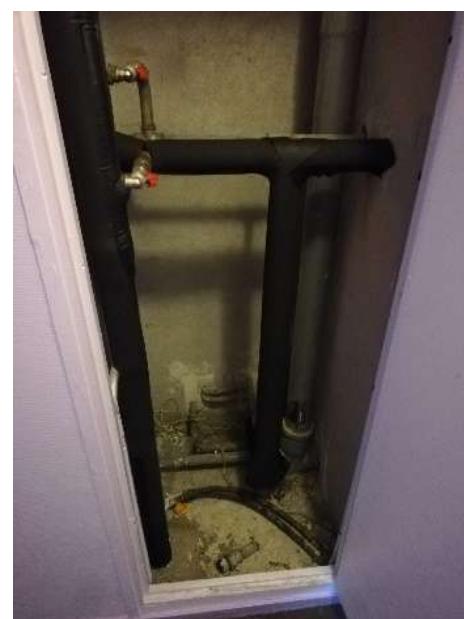
Colonne A/R calorifugée par ARMAFLEX

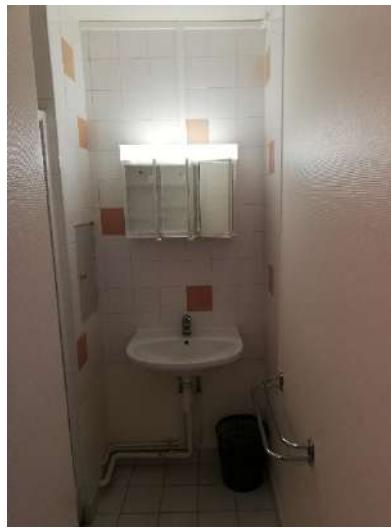
Lavabo céramique et mitigeur

La distribution de plomberie est assurée par via la gaine technique pour la douche et en apparent en cuivre pour l'EF/ECS du lavabo. On relève la présence de raccords mécaniques sur l'EF et l'ECS des lavabos, ces ouvrages sont source de fuites. Les appareils sanitaires sont en état d'usage, et disposent de robinetterie mitigeuse.

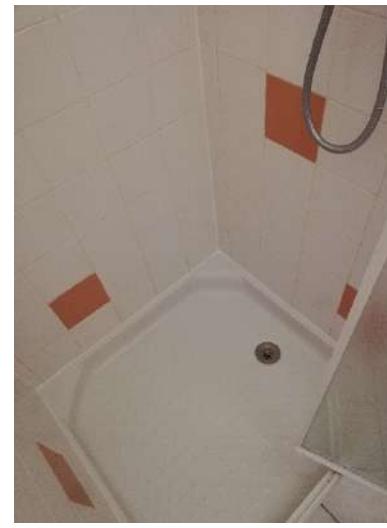
Receveur 80x80 + pare douche

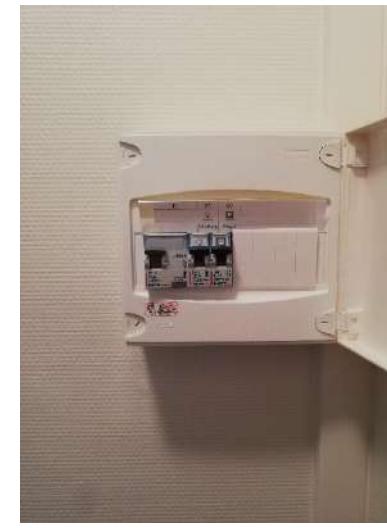
Tableautin logement

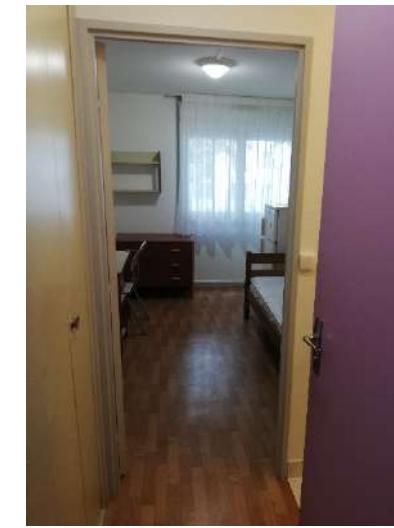
Hublot plafonnier
Distribution sous moulure

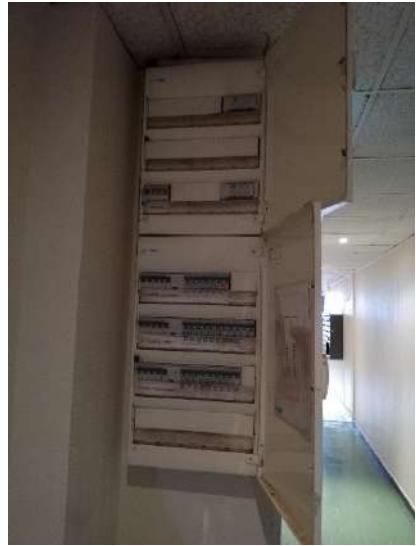
Tableau des services généraux
en circulation à RDC

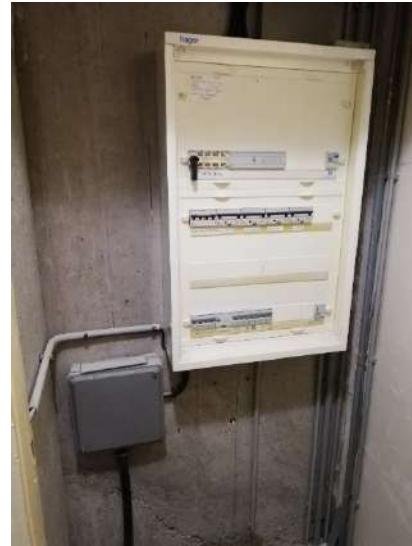
Armoire divisionnaire d'étage
en gaine technique

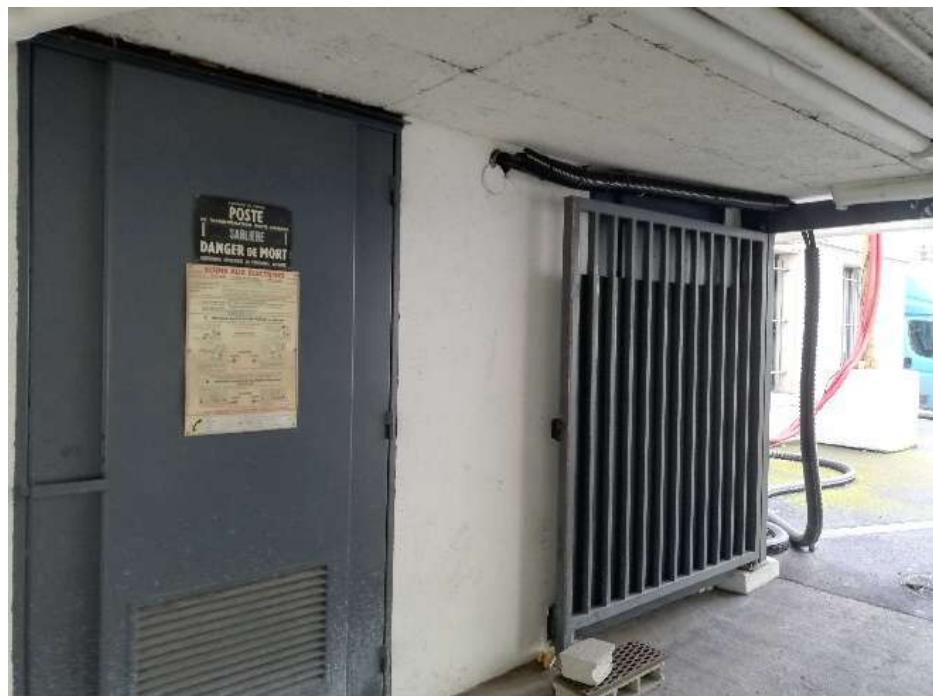
Poste de transformation sous porche à RDC

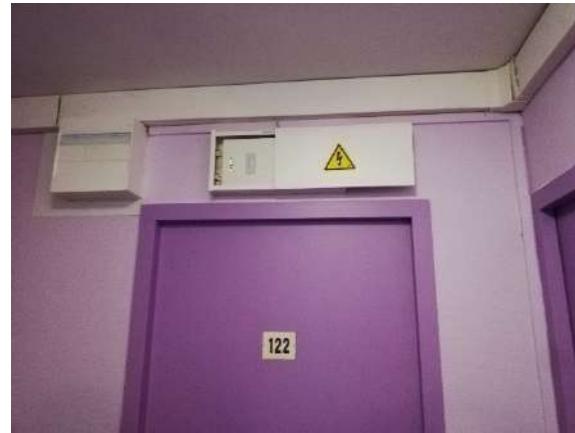
Antenne WIFI en circulation sous capot PVC
Distribution Cfa sous moulures

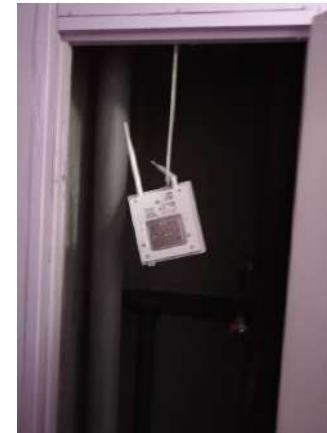
Antenne WIFI en gaine palière,
défaut de fixation

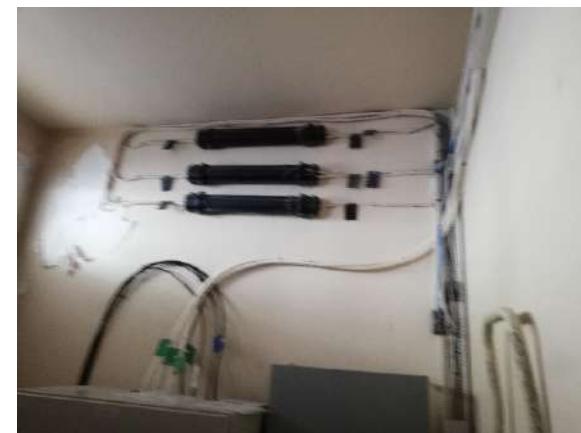
Départ vers colonnes téléphone cuivre

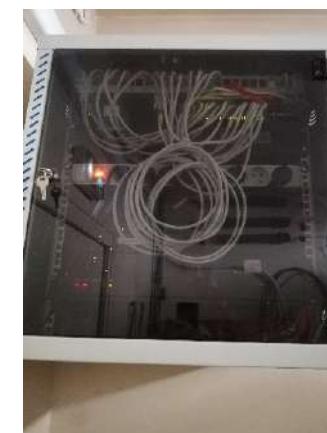
Autocom Baie de brassage

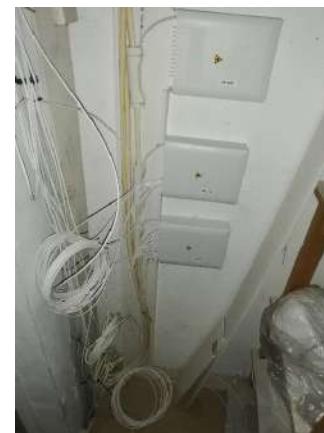
Colonne fibre et
dérivateurs de niveaux
Longueurs en surplus
sur dérivations
individuelles
