Portfolio lavori

SOLAI LIGNEI 'APPESI'

Restauro di un villino liberty Bassano del Grappa (VI)

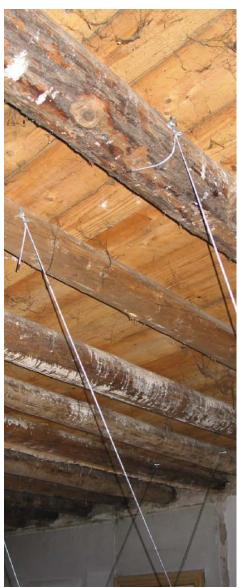
I tiranti di acciaio sorreggono le parti in mezzeria del solaio ed si aggrappano alle travi in corrispondenza degli appoggi in alto.
