SOLAI IN ACCIAIO

Restauro solai in acciaio Negozio Zara - Padova

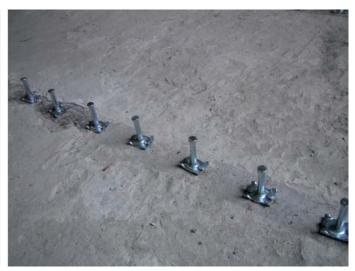
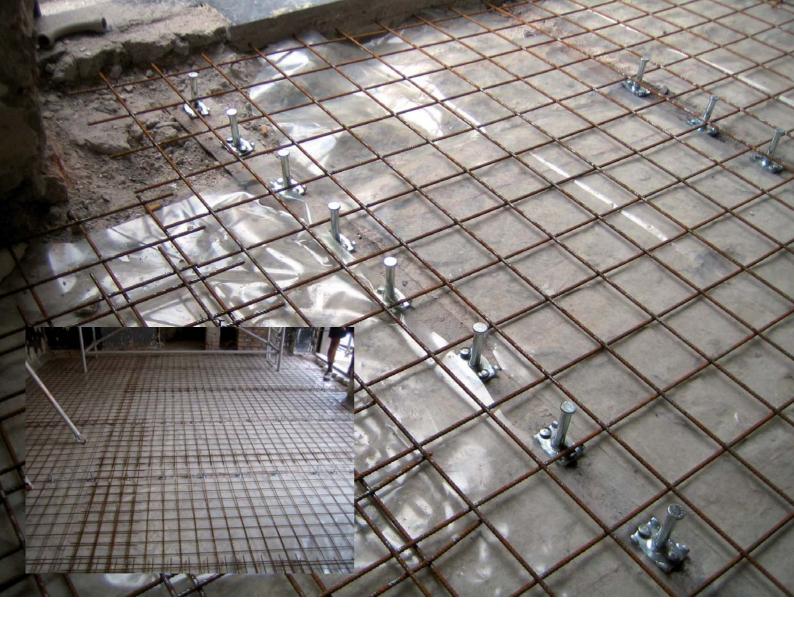
Andavano rinforzati i solai in acciaio esistente, sia al piano terra che al primo piano. E' stato rimosso il massetto al piano terra fino a scoprire l'estardosso delle putrelle. Si sono potuti fissare i connettori tramite pistole a sparo anche sulle travi incrostate ed in parte ruggini. E' questa l'arma vincente del sistema: una ipotetica saldatura di spezzoni di barra nervata avrebbe richiesto una adeguata pulizia con flessibile delle ali dei travi comportando un lavoro lunghissimo.

I connettori sono stati posizionati con passo fitto agli appoggi e più diradato in mezzeria.

Al piano terra è poi stato steso un telo di nylon per prevenire percolazioni al piano interrato ed infine si è stesa la rete elettrosaldata.

Al primo piano invece la durezza del massetto esistente ha costretto la direzione lavori ad eseguire soltanto la creazione di un canale sopra le travi fino a scoperchiare l'estradosso dei travetti, sui quali sono sati fissati connettori Tecnaria più alti.
